Most Litvínov - 15

Most přes ulici Meziborskou v Litvínově

HLAVNÍ PROHLÍDKA

Datum provedení prohlídky: 17.9.2014

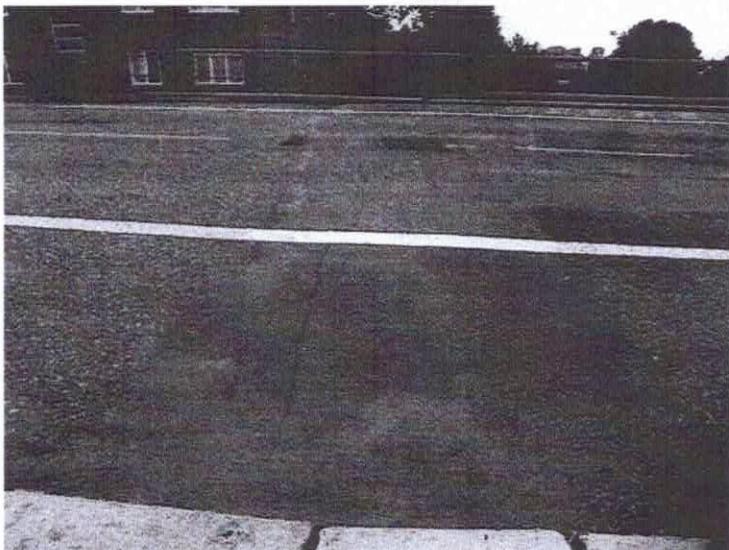
5.1	Vozovka	V krytu vozovky jsou i přes prováděné opravy lokální výtluky a trhliny. Nejvýraznější trhliny jsou pochopitelně patrné v místech dilatačních spar.
5.2	Chodníky	Živčný kryt chodníků je podél obrub a říms rozpadlý. Nad stativy pilířů v místech poklopů k inženýrským sítím dochází k propadům krytu a pravděpodobně i rozpadu betonového jádra chodníků.
5.3	Chodníky	Za římsami, resp. křídly dochází k deformaci krytu chodníku. Opěrné prvky chodníku se deformují, resp. rozpadají.
5.4	Římsy	Beton říms hloubkově degraduje, na lící dochází k separaci ochranné omítky a krycí betonové vrstvy. V místech hloubkové degradace dochází k totální korozi výztuže říms s oslabením až 100%. Na spodním lící říms, kde je krycí vrstva nulové tloušťky, koroduje výztuž říms v celé ploše. Římsy v místech dilatačních spar neumožňují dilatační pohyb, u opěr naopak dochází k jejich totální degradaci.

Příčná trhlina v krytu vozovky nad dilatační spárou.

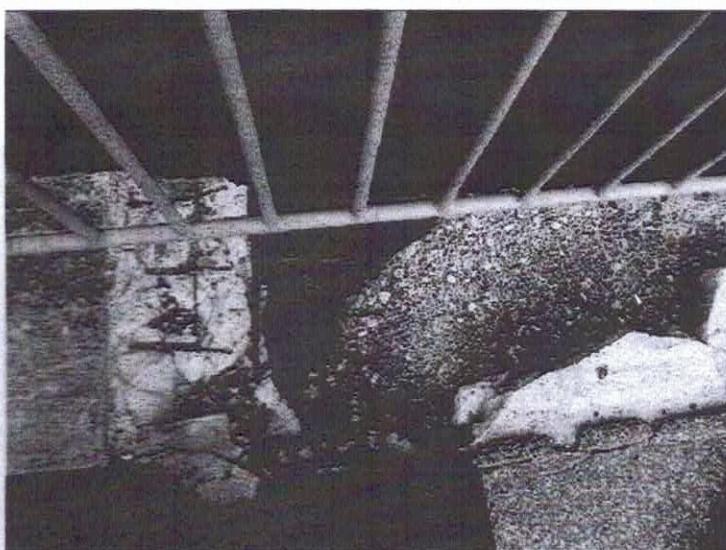
Totální degradace betonu římsy v oblasti dilatační spáry.

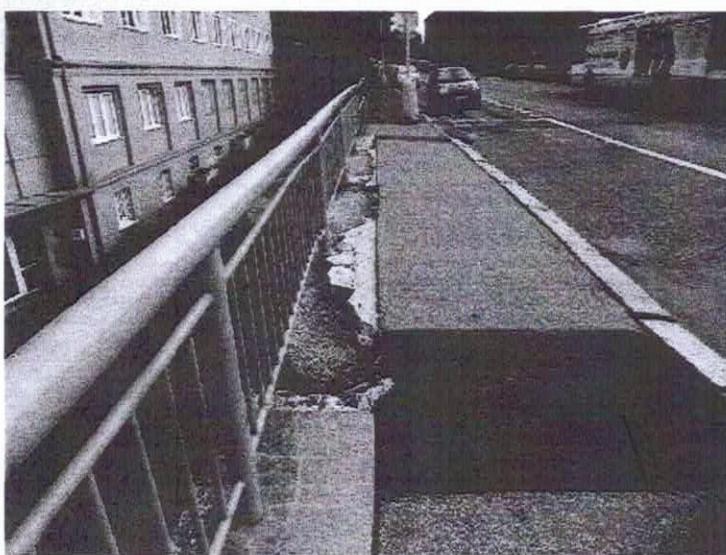
Hloubková degradace betonu římsy a rozpad opravné malty.

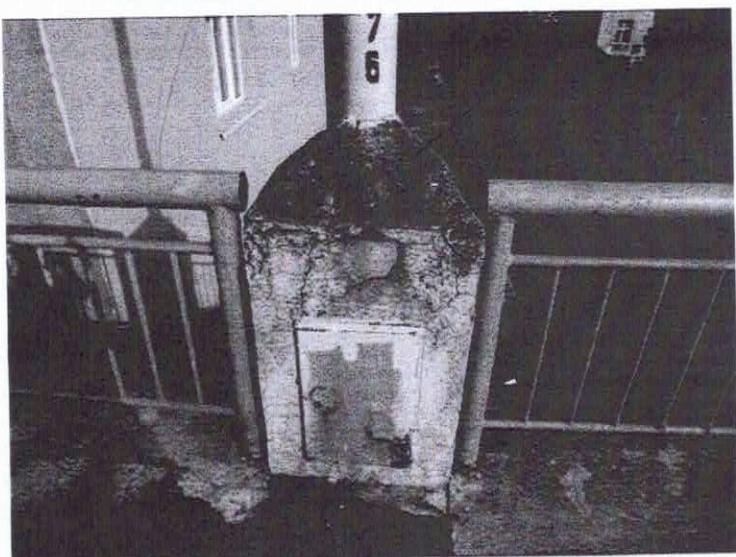
- 10.1 Ponechané stožáry VO na mostě korodují, svítidla pod mostem též (některé jsou však již odmontované). Betonové podstavce stožárů VO mají degradovaný beton zejména v hranách.

Rozpad betonového sloupu stožáru VO.

- Most je ve stávajícím stavu neopravitelný (případná nákladná a technologicky náročná rekonstrukce by byla dražší než novostavba a měla by výrazně omezenou životnost a most omezenou zatížitelnost). Proto je nezbytné pro zajištění bezkonfliktního provozu na mostě a pod ním zajistit do doby totální rekonstrukce mostu následující body (ochranu chodců a vozidel pod mostem s ohledem na odpadávající kusy betonu a ochranné omítky, zajištění funkce zábradlí na mostě, provizorní pasivace obnažené korodující výztuže staticky významných prvků mostu, snesení stožárů VO).

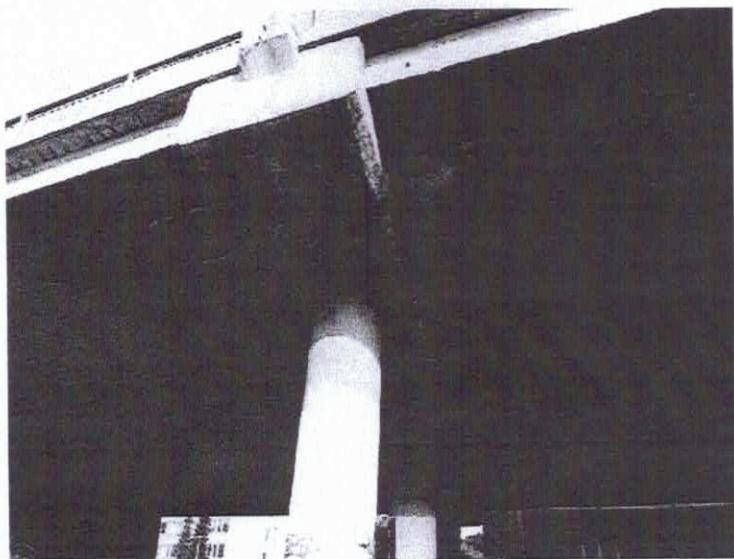
4.1	Mostní závěry	Mostní závěry buď nebyly provedeny vůbec nebo jsou již zcela nefunkční. Výrazně zatéká všemi dilatačními sparami na spodní stavbu a na čela nosníků do kotevních oblastí předpínací výztuže. V okolí dilatačních spar dochází k poruchám vozovky, nejvíce nad opěrami.
-----	---------------	--

V okolí dilatační spáry dochází k nasycení betonu vodou všech dotčených konstrukčních prvků.

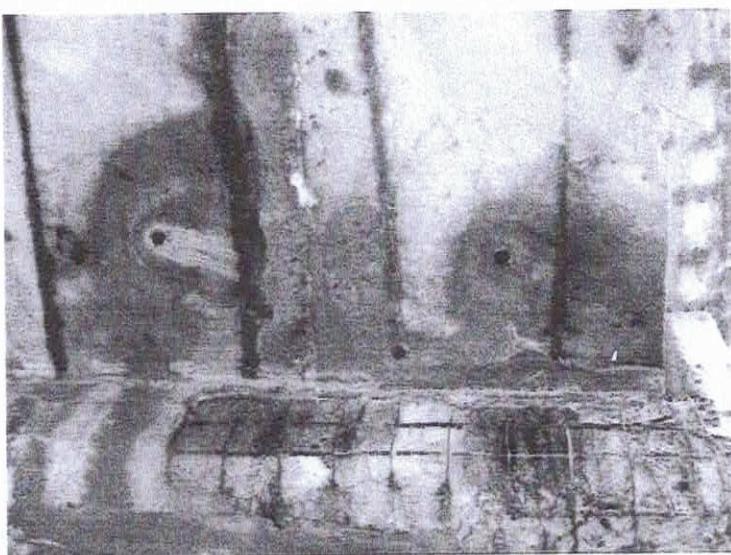
| 2.2 | Mostní podpěry | Všemi dilatačními sparami výrazně zatéká zejména na stativa pilířů (o něco méně i na úložné prahy opěr). Dochází k rozsáhlému výskytu trhlin způsobených korozí výztuže stativ. V místech odpadlé krycí vrstvy a hloubkové degradace betonu (v místech nejvýraznějších průsaků, kde dochází k masivnímu vyplavování pojiva z betonu) je obnažena silně korodující nosná výztuž, které je oslabena i o 90% původní průřezové plochy. |

Stopy po průsacích, koroze obnažené výztuže na spodním líci nosné konstrukce i stativa pilíře.

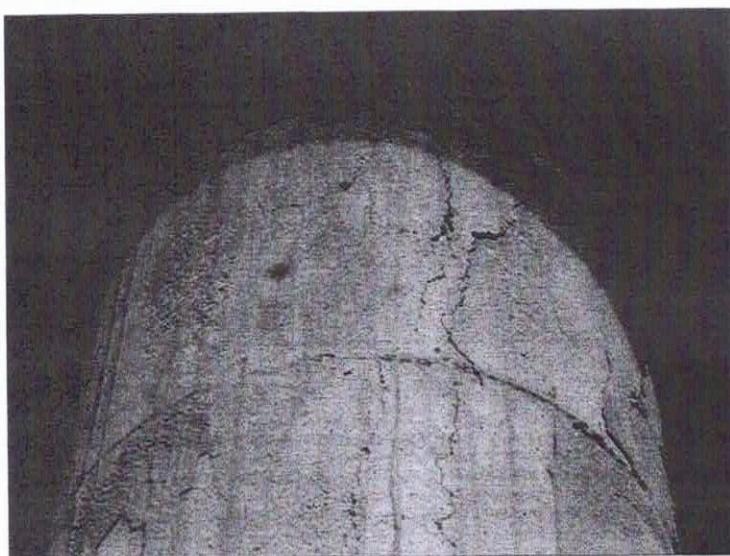
| 2.1 | Mostní podpěry Pilíře | V zásadě u všech stojek pilířů je patrna separace krycí betonové vrstvy nad korodující výztuží. Obnažená výztuž (smyková i nosná) výrazně koroduje s oslabením průřezové plochy až o 40%. Nejvíce jsou postiženy oblasti těsně nad terénem. |

Separace krycí vrstvy nad korodující výztuží u stojky pilíře.

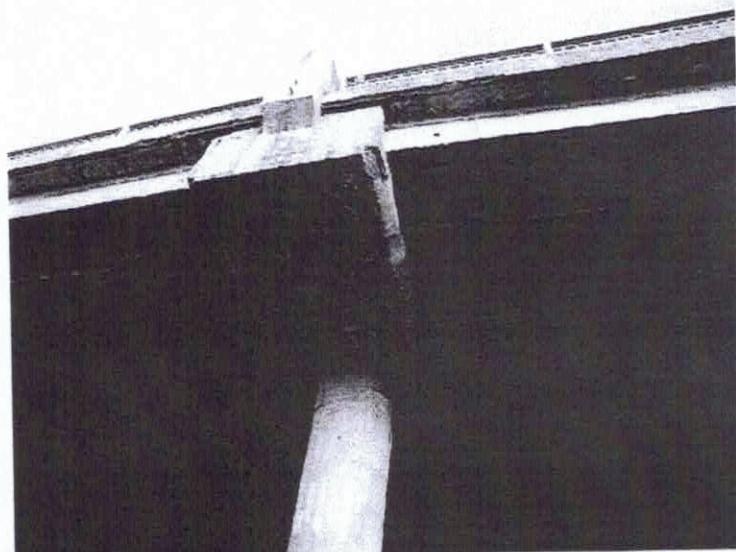
Degradace betonu římsy, na spodním lící stativa je patrná charakteristická síť trhlin, které jsou nasyceny průsaky s výluhy pojiva.

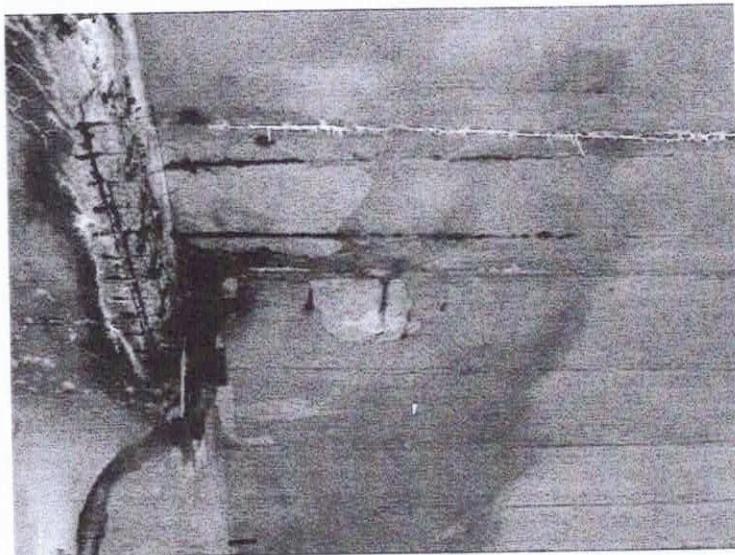
3.2	Ložiska	Dilatační pohyb nosné konstrukce je v zásadě vyloučen, konstrukce funguje spíše jako rozpěráková pole.
3.3		V místech prostupu svodů odvodňovačů byla významně poškozena předpínací výztuž dotčených nosníků nejen vlastní stavební úpravou, ale zejména silnými průsaky v okolí svodů odvodňovačů, které způsobují korozi předpínací výztuže dalších předpínacích kabelů (z funkce jsou vyřazeny vždy min. cca 4 předpínací kably).

Silný průsak v okolí odvodňovače.

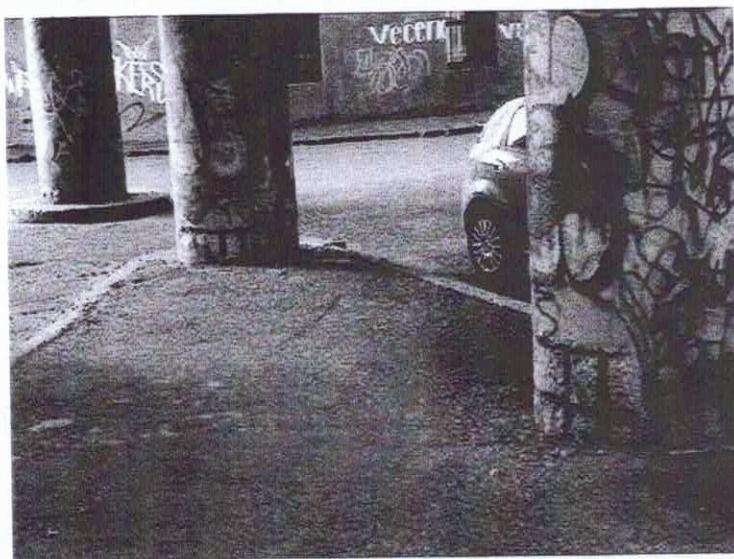
Ke korozi výztuže stojek pilířů dochází zejména v oblasti nad terénem.

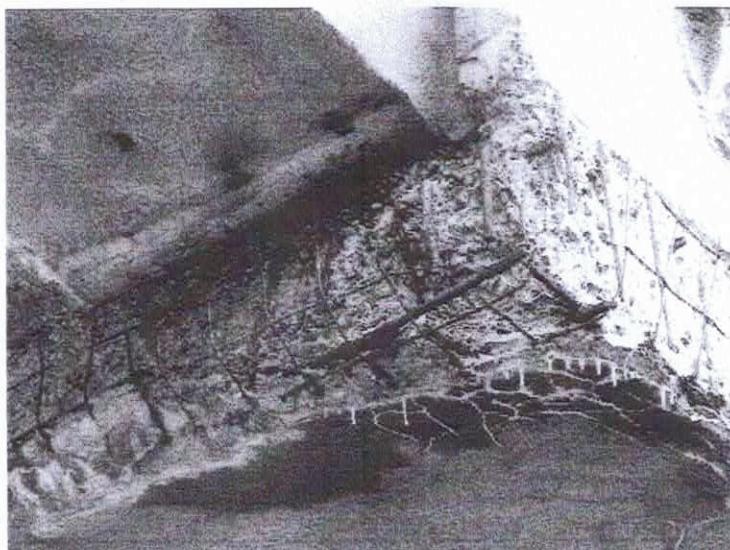
Hloubková degradace betonu a koroze obnažené výztuže stativa pilíře.

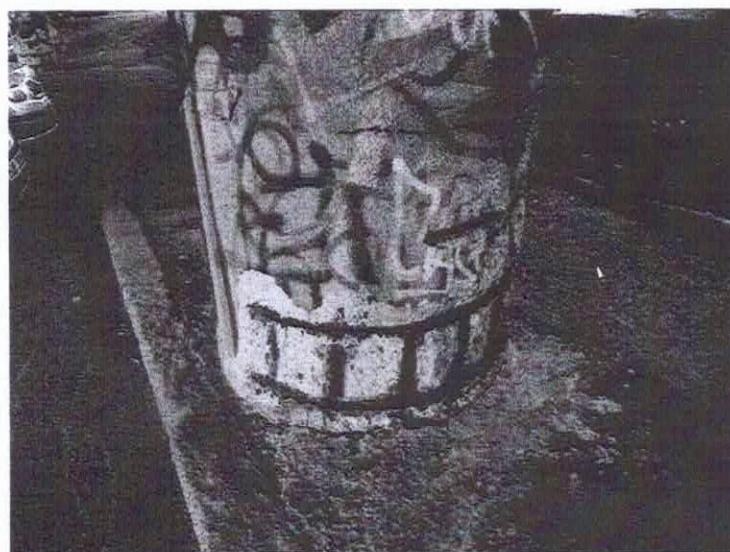
Velmi silná koroze výztuže pilíře s oslabením její průřezové plochy.

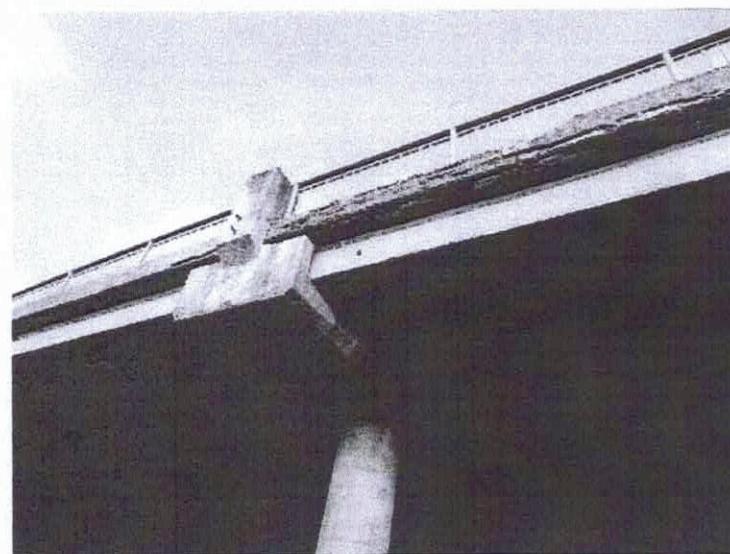
Totální degradace betonu římsy.
