**Fotodokumentace akce: Adaptace obřadní síně na zasedací místnost - stavební práce**

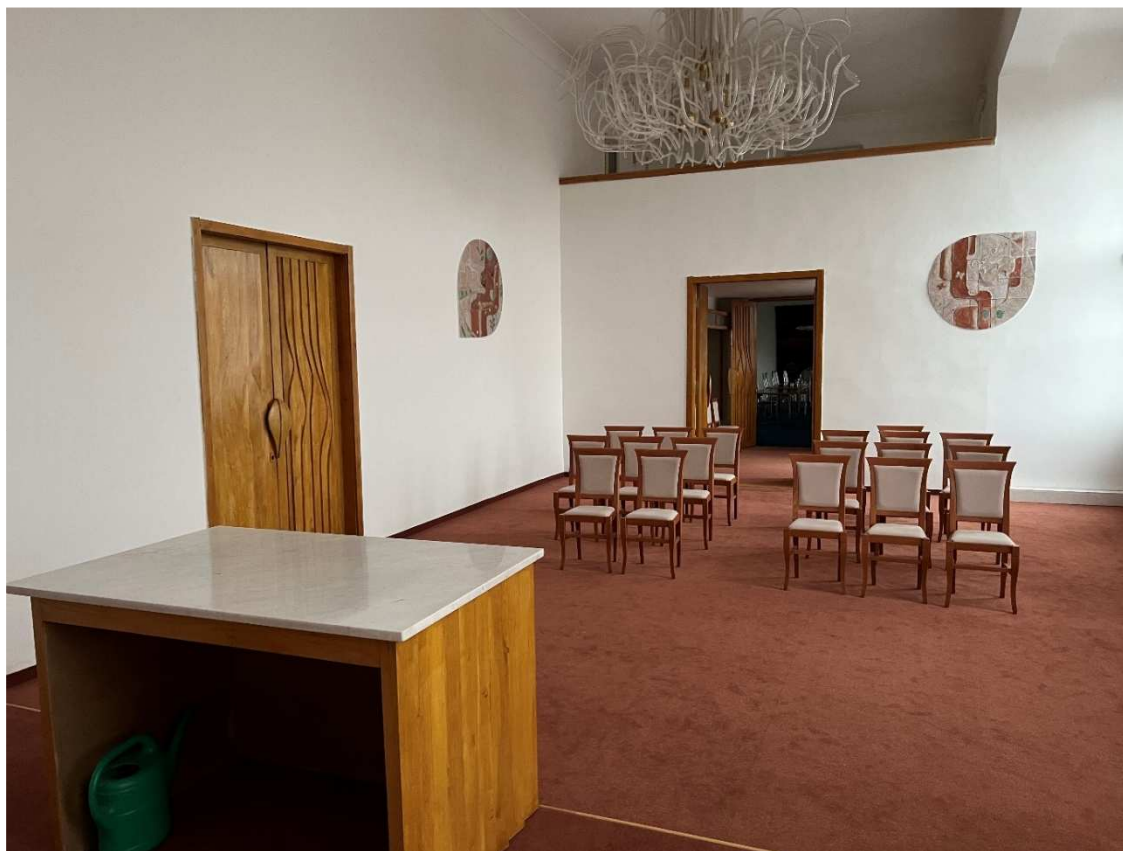
Pohled od pódia s průhledem do spojovací části a zasedací místnosti 2 vzadu, v horní části mezipatro (balkon) se současným vstupem na půdu

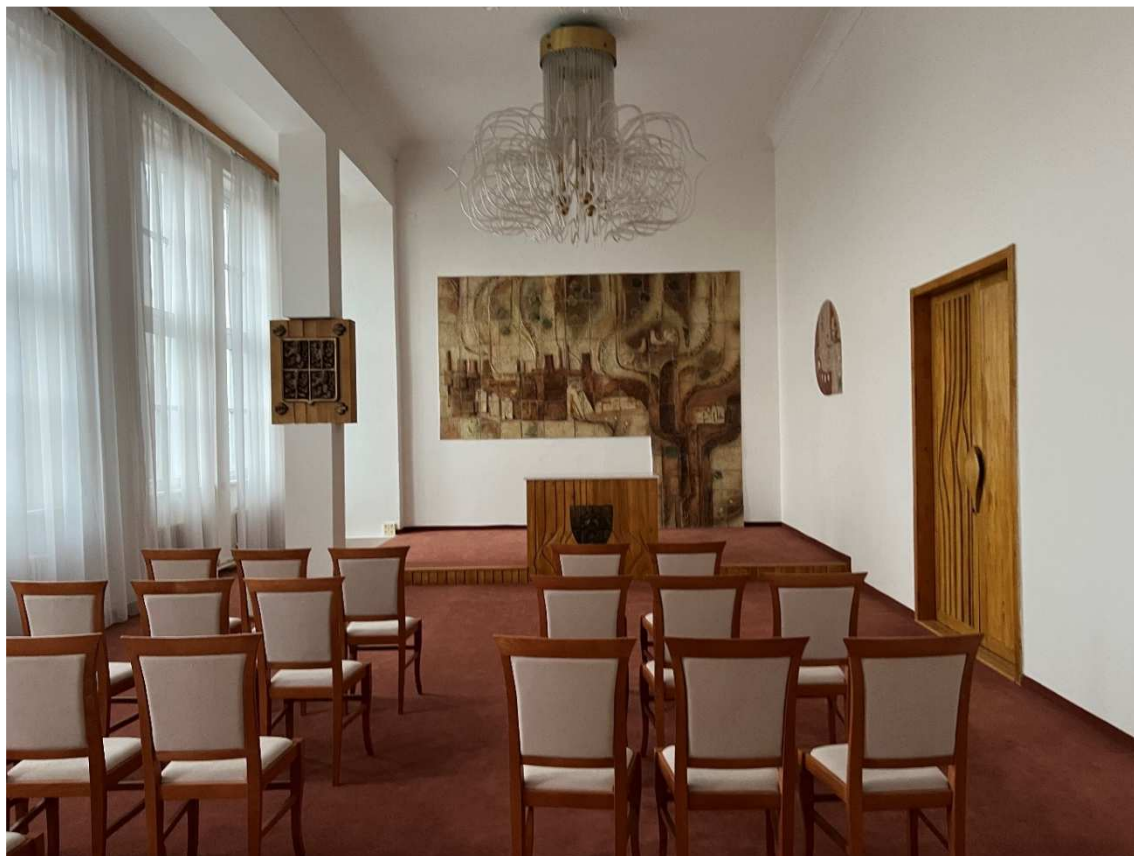
Pohled od spojovací části na pódium, vzadu pódium a velká mozaika (bude překryta předstěnou z SDK desek), vpravo dřevěné vstupní dveře, které budou ponechány

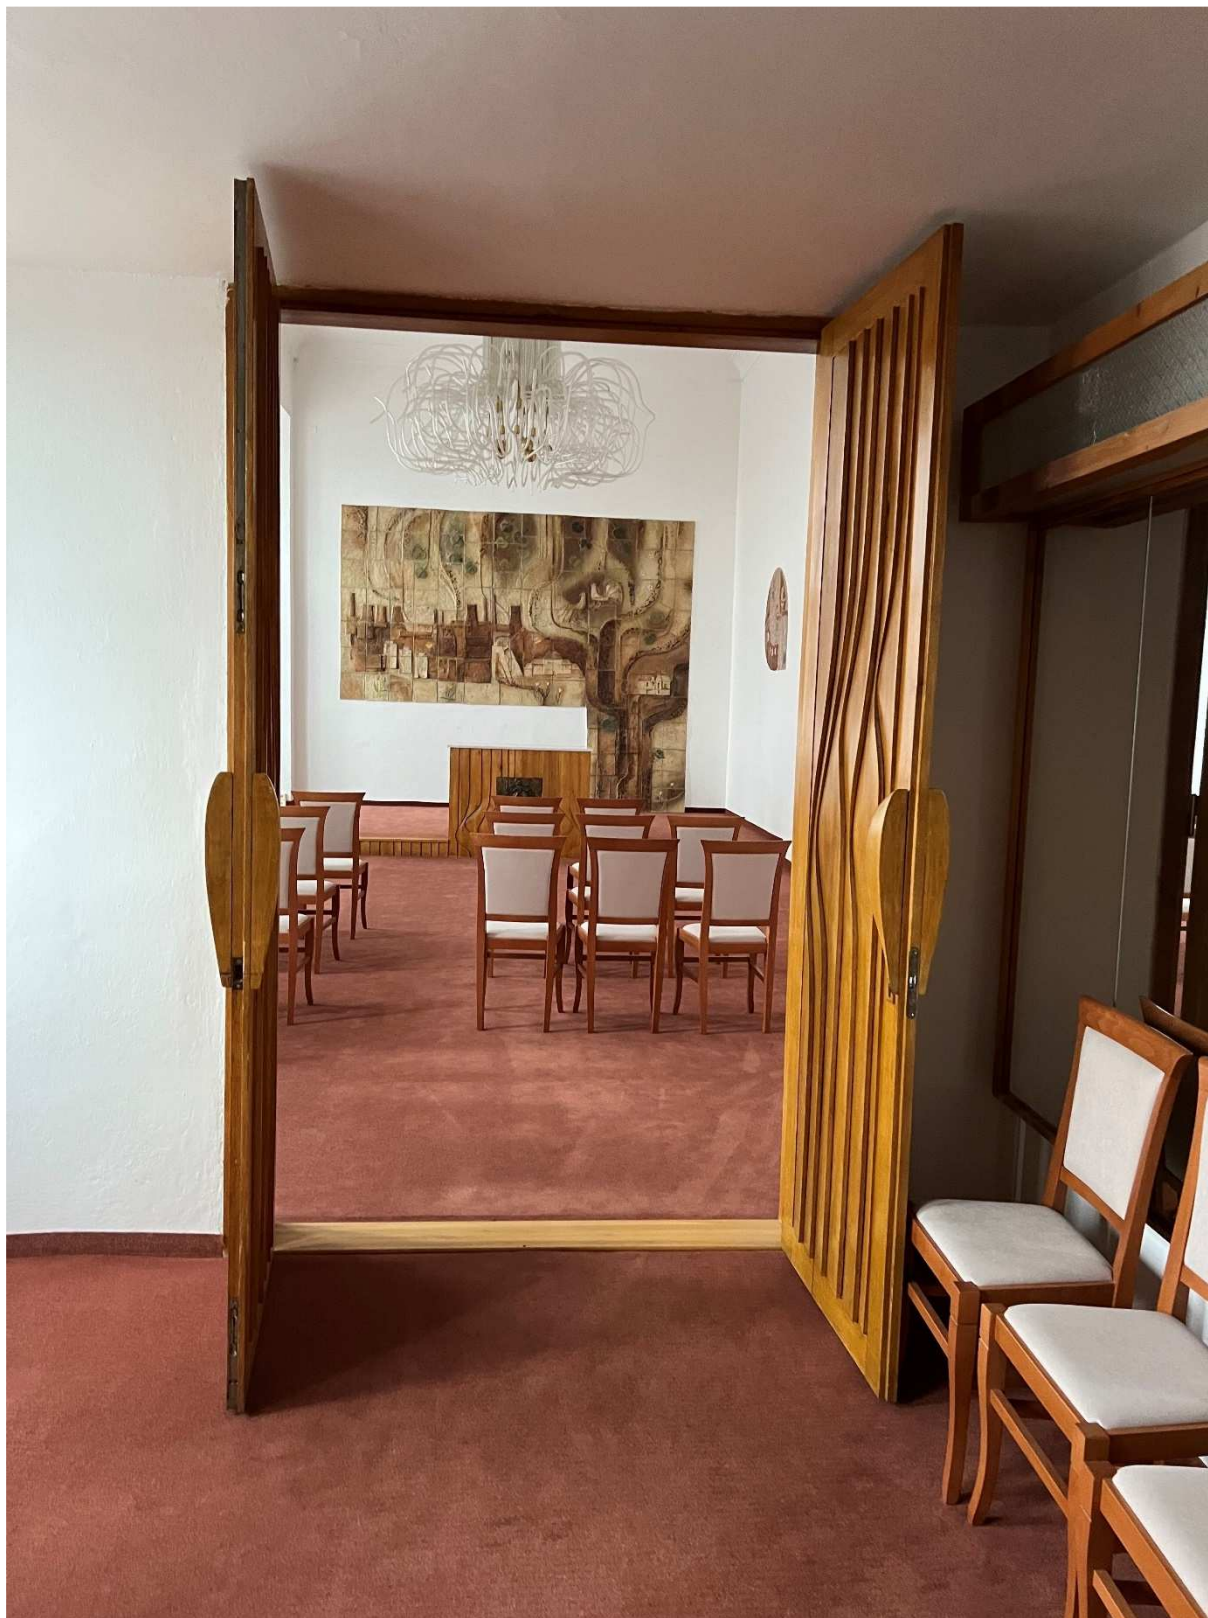
Průhled do zasedací místnosti 1 ze spojovací části

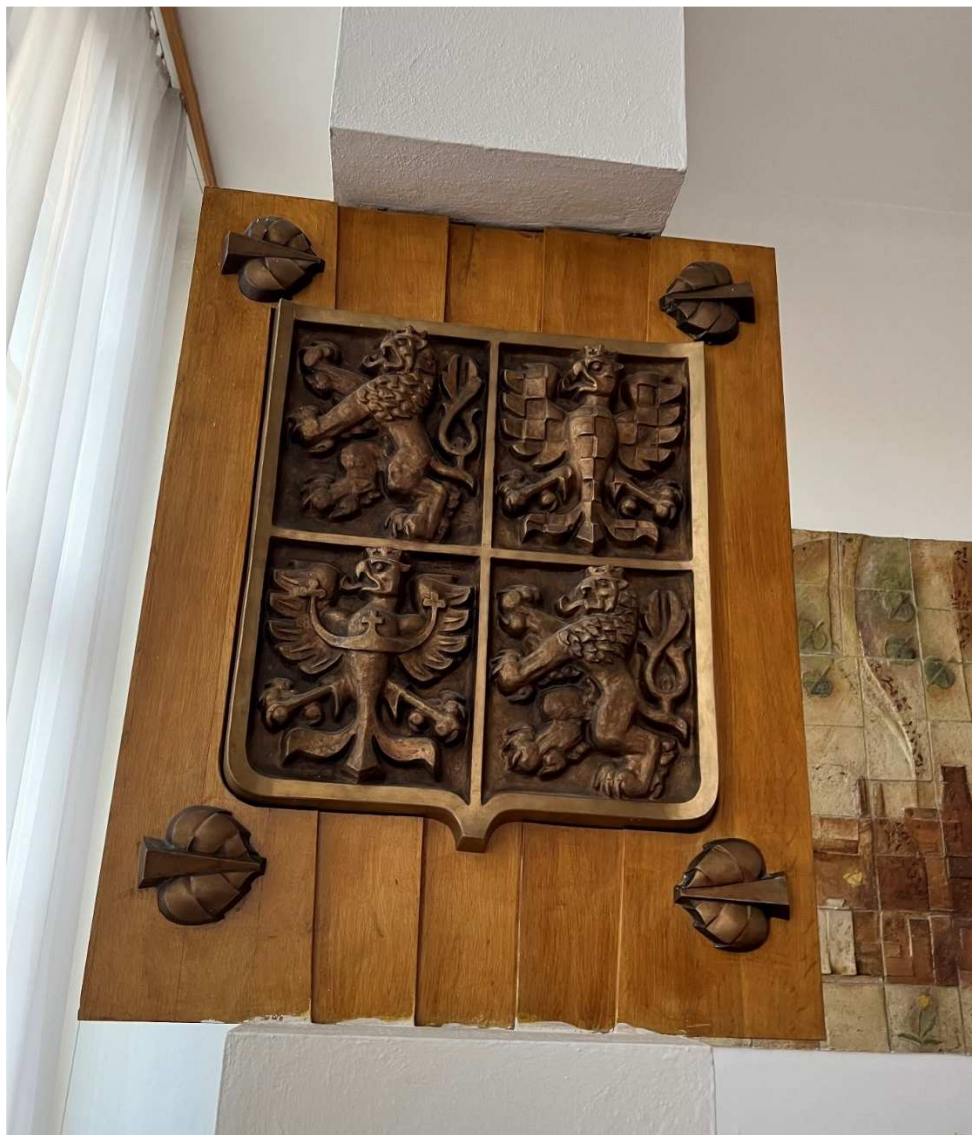
Detail státního znaku, který bude ponechán v současné podobě

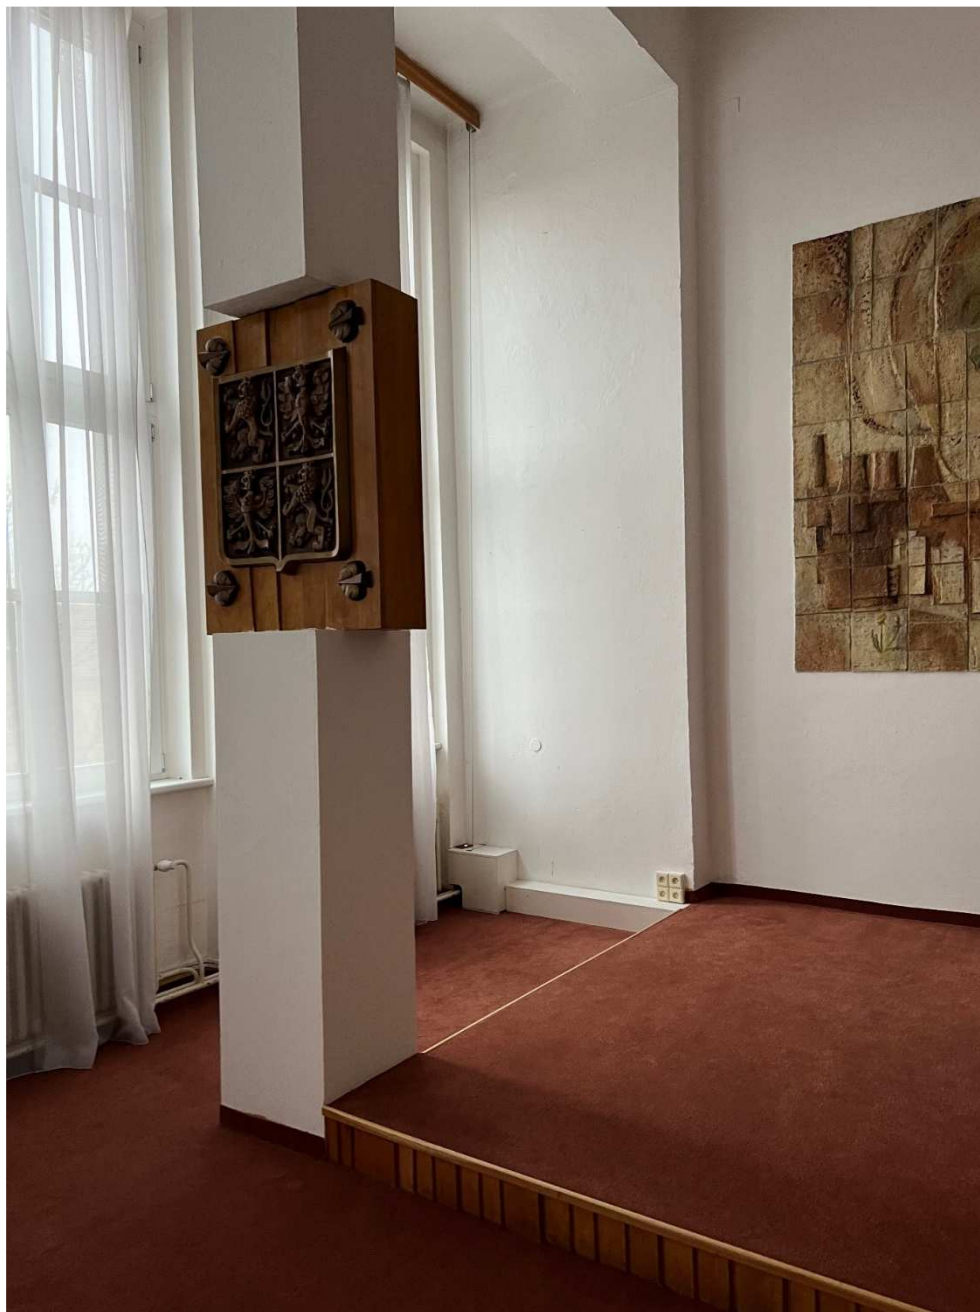
Sloup se státním znakem, který bude ponechán

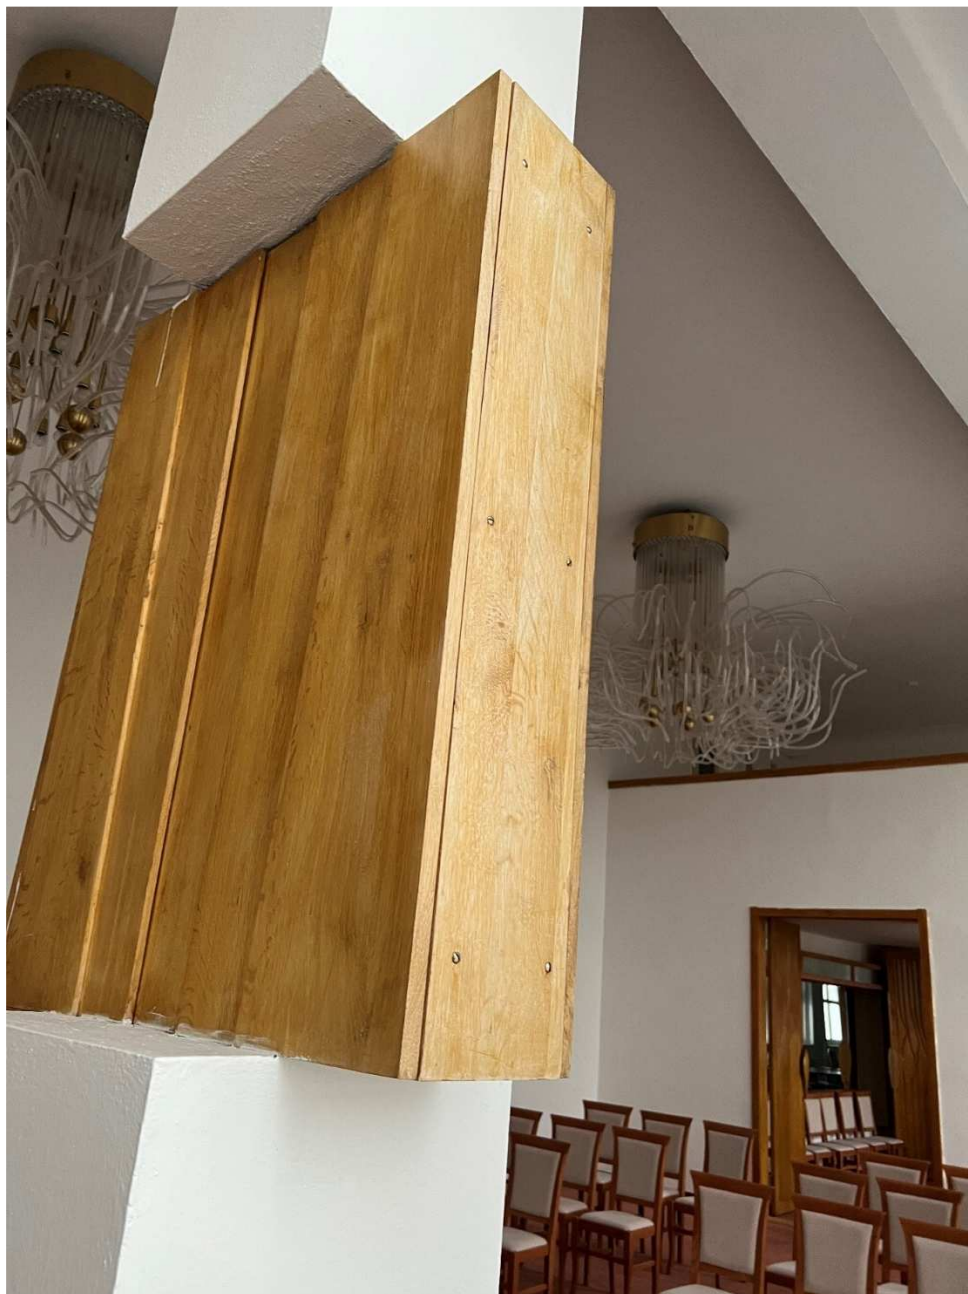
Detail sloupu se státním znakem zezadu

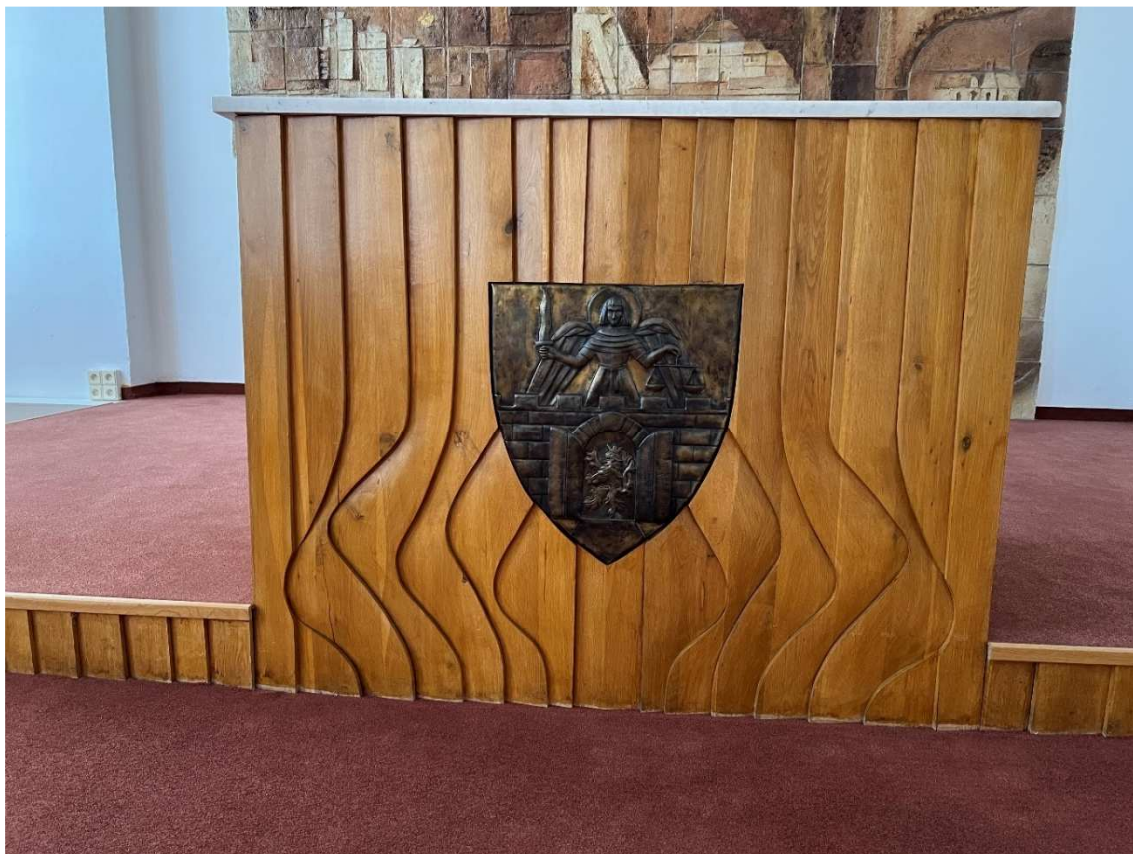
Detail městského znaku na pultíku – znak bude demontován a následně osazen na nový stůl dodaný v rámci zakázky na dodávky nábytku

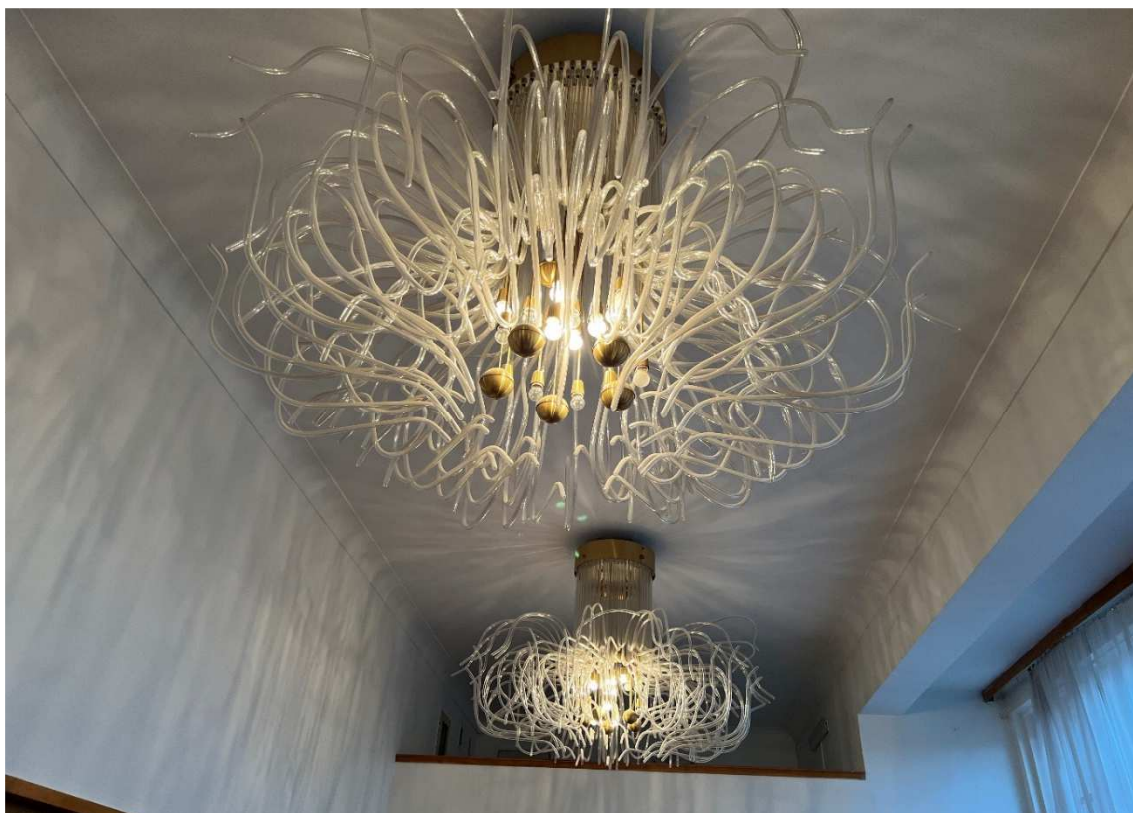
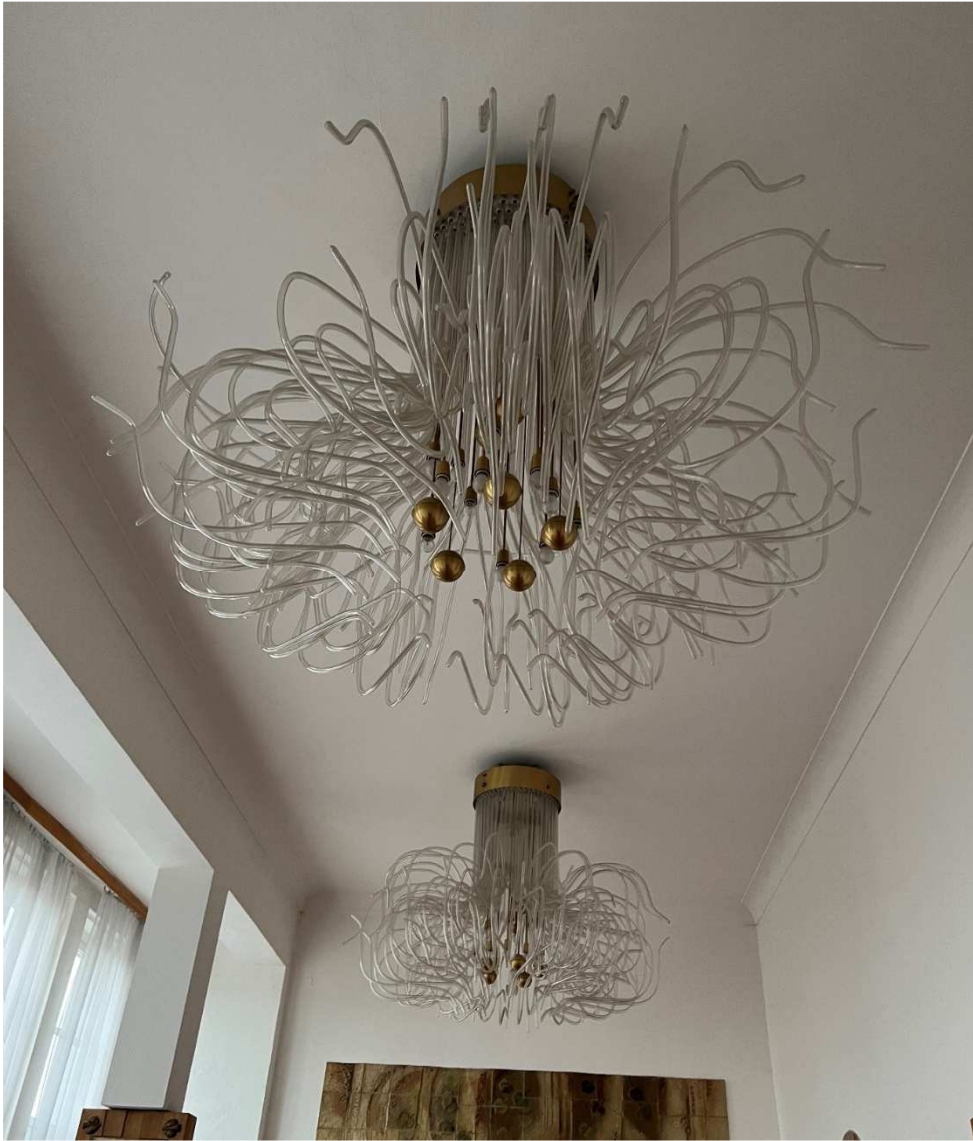
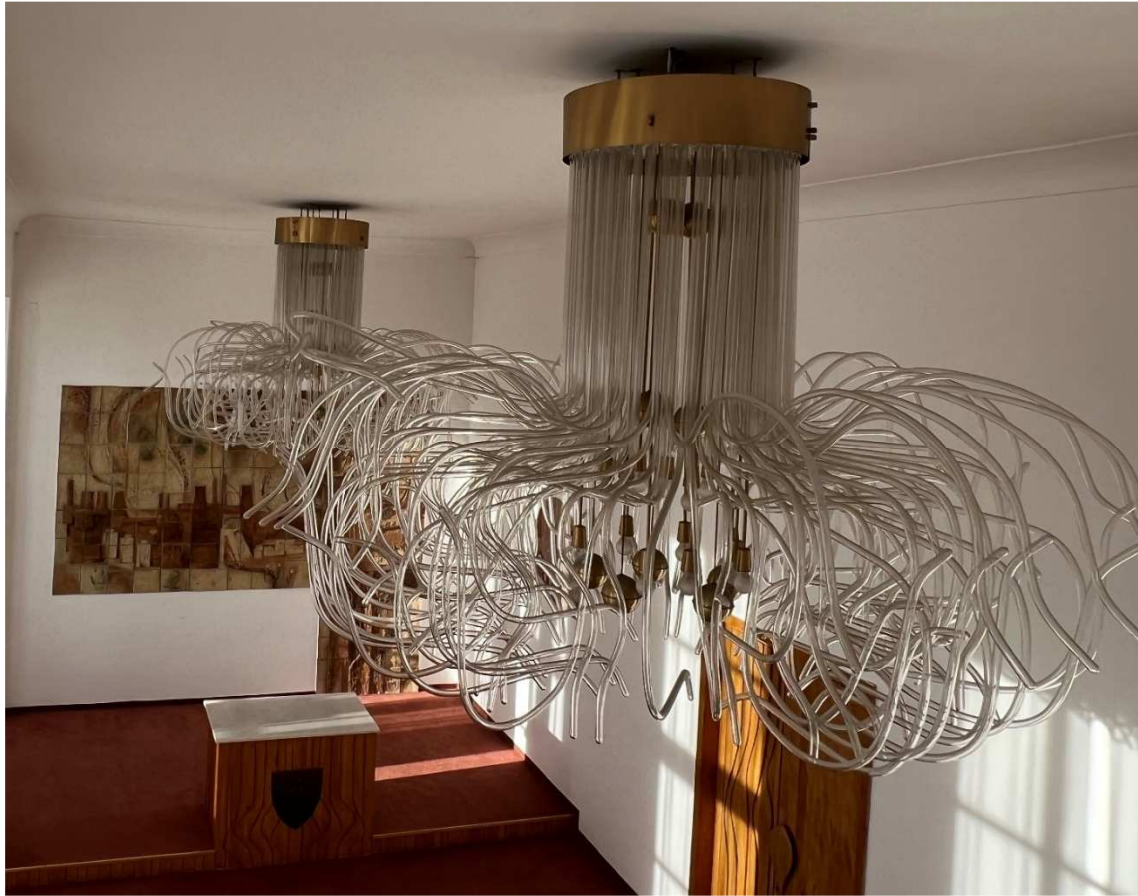
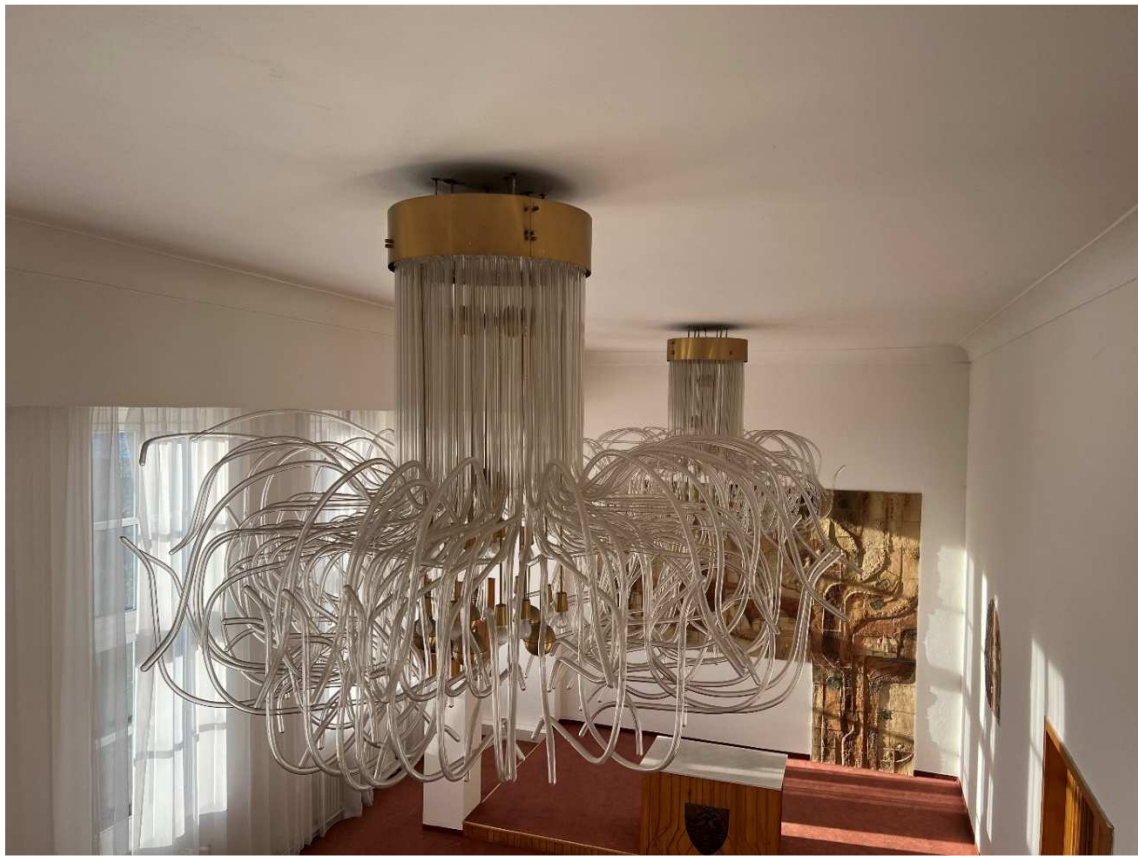
Architektonické lustry, které budou demontovány a uloženy v depozitu zadavatele:

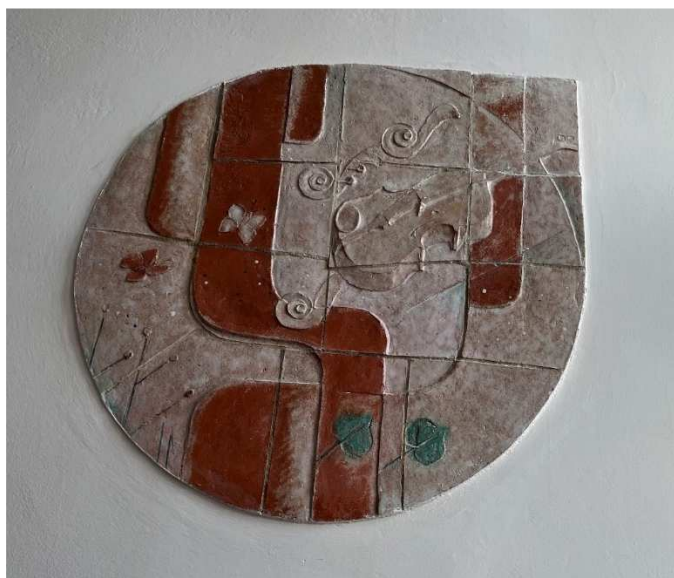
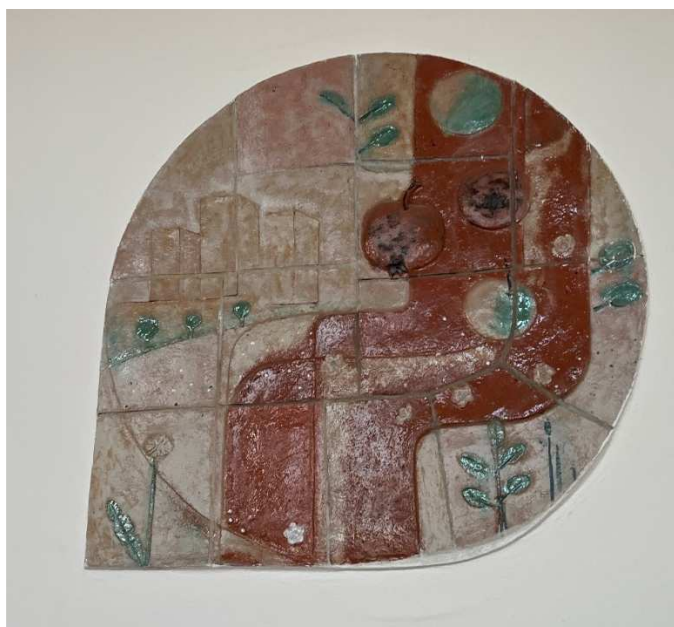
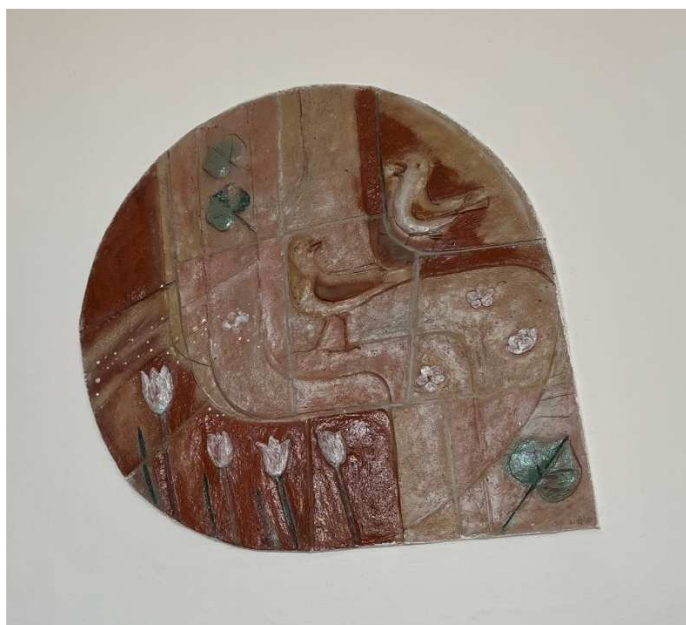
Detaily nástěnných mozaiek, které budou demontovány a uloženy v depozitu:

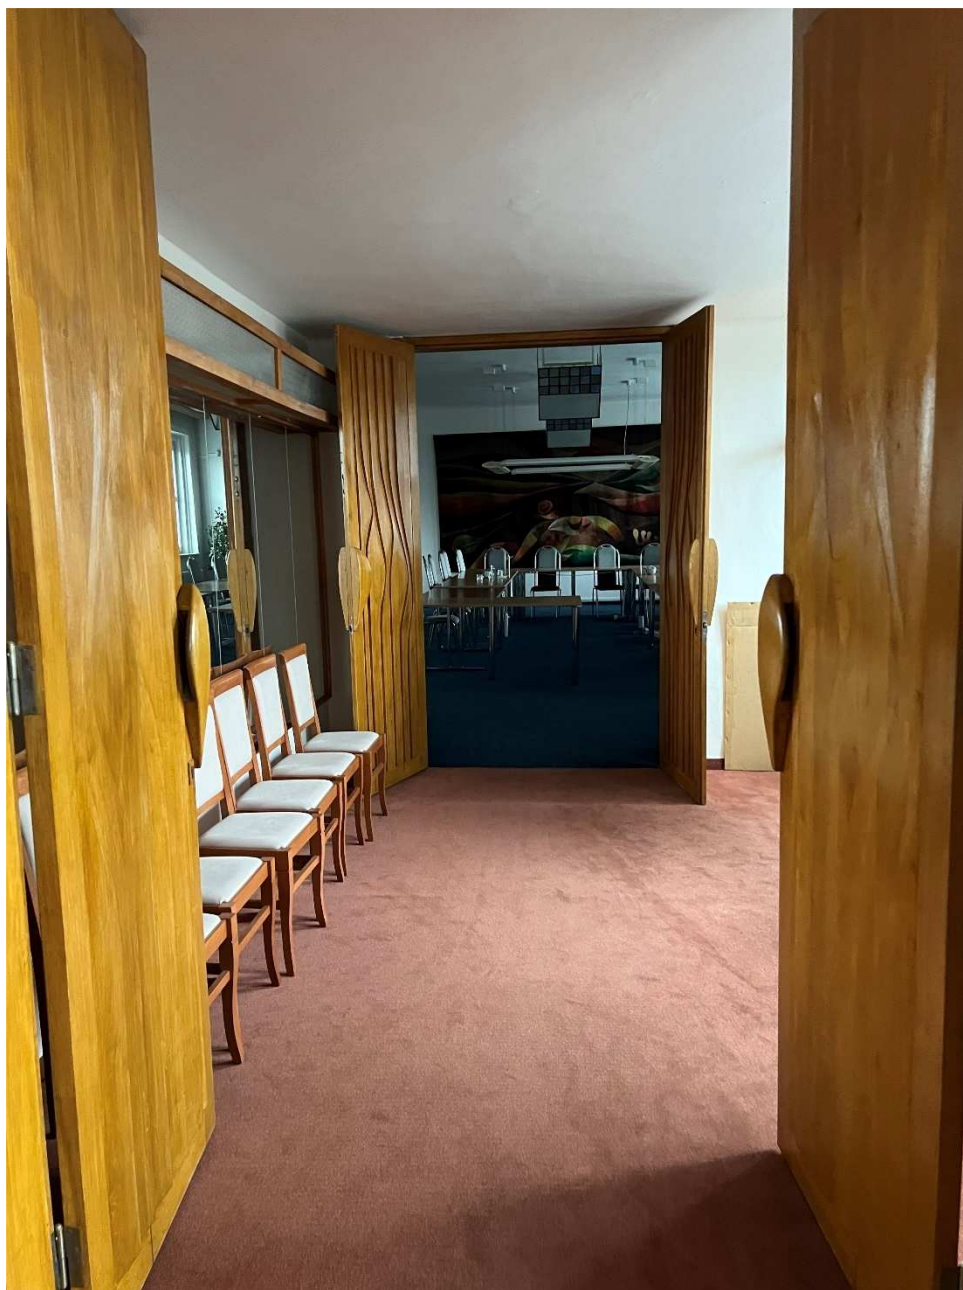
Pohled ze zasedací místnosti 1 (dvoje dřevěné dvoukřídle dveře budou odstraněny)

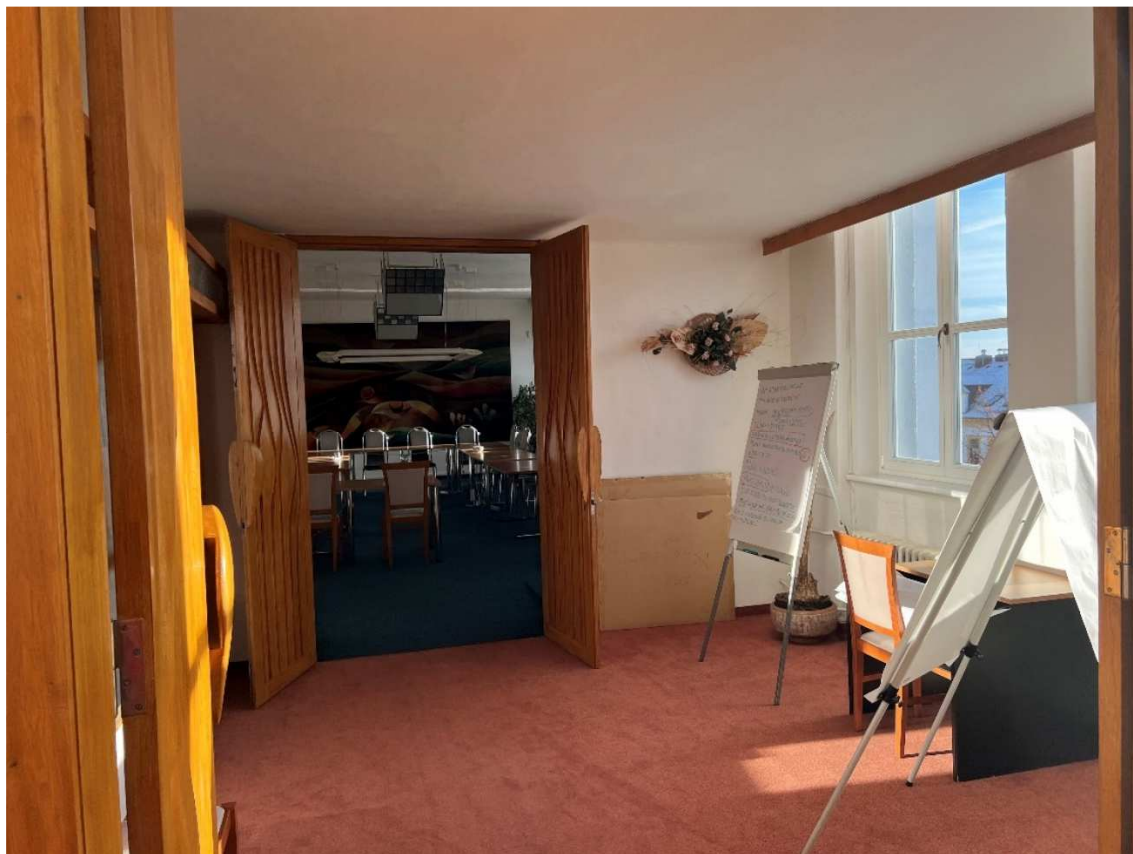
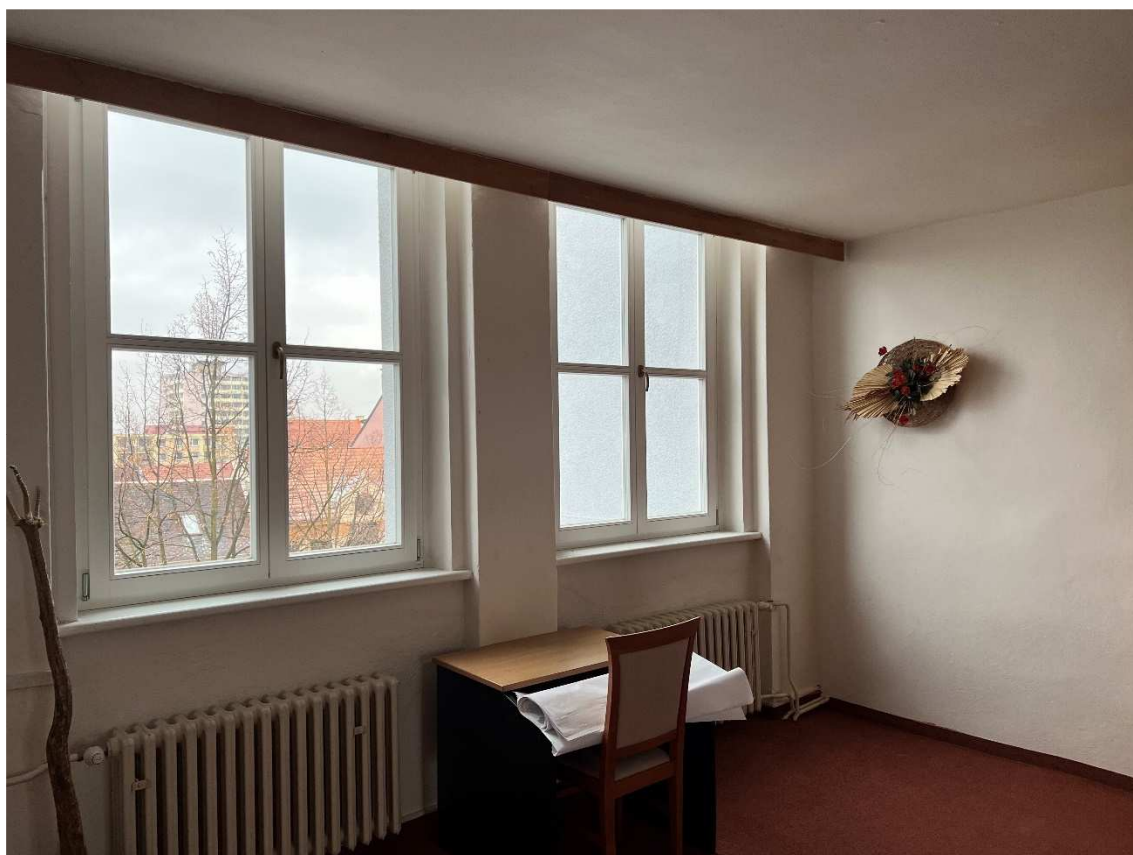
Spojovací část je výškově předělena podlahou mezipatra, okna zasahují do obou částí

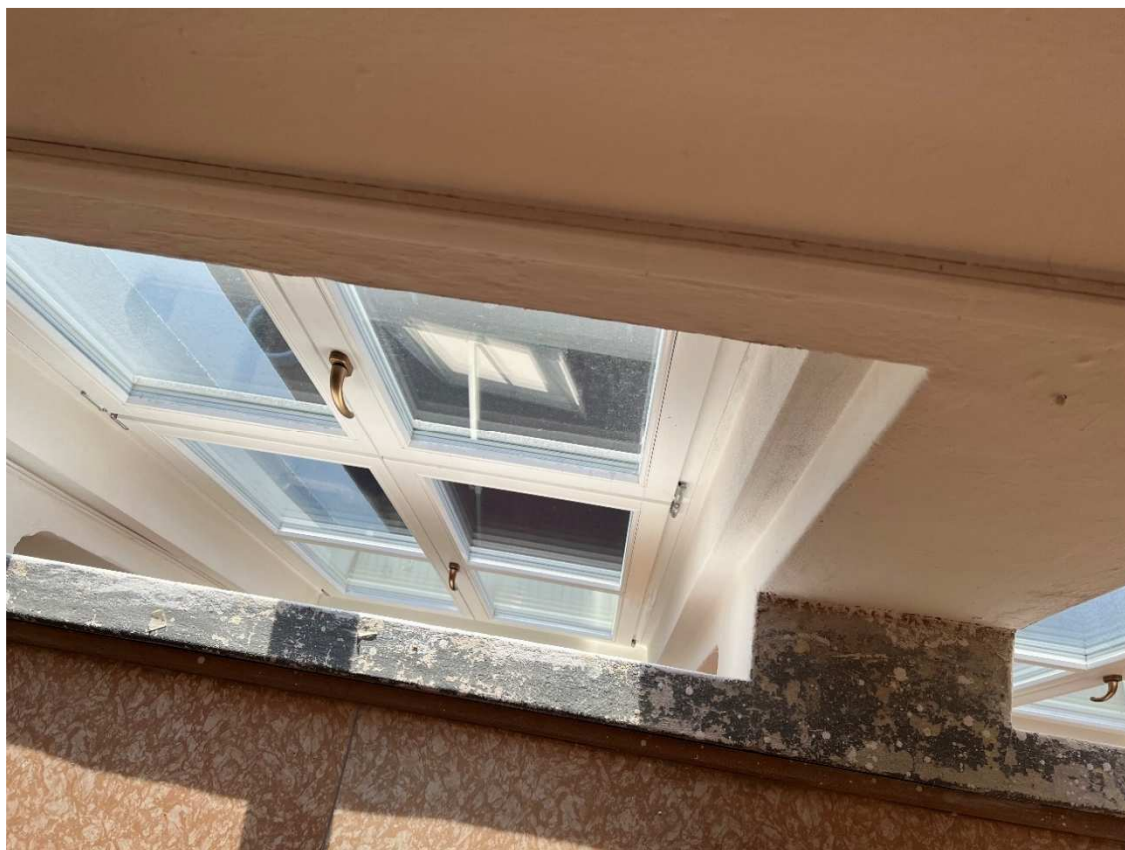
Detail napojení podlahy mezipatra na stěnu mezi 2 okny

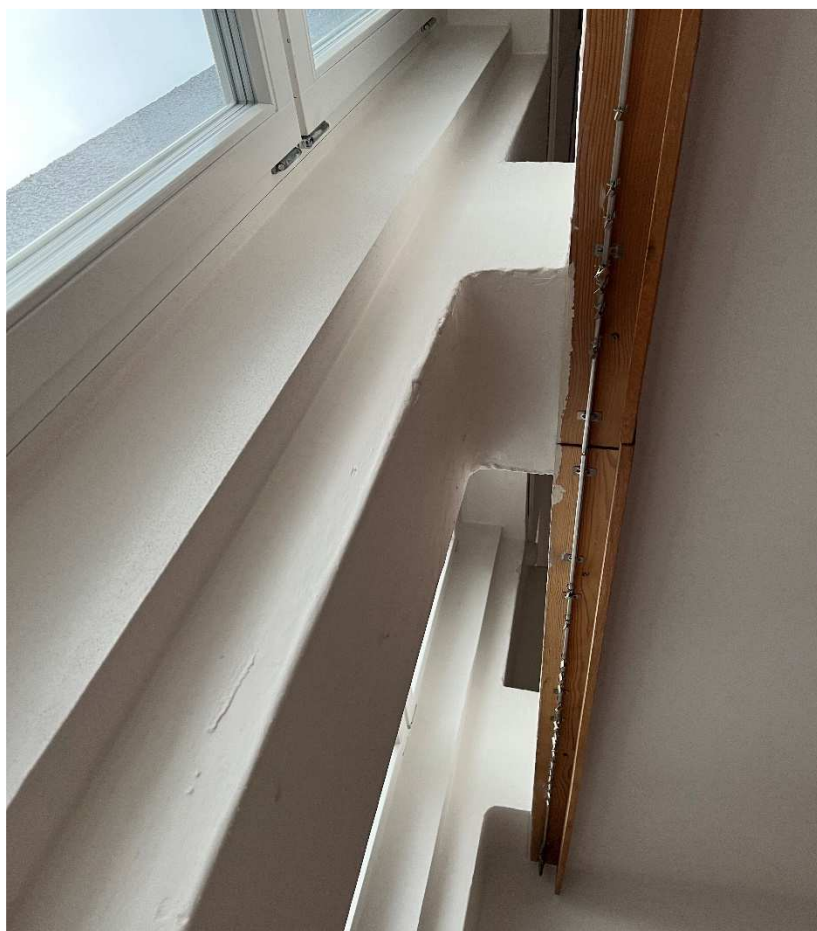
Pohled na okna zdola (ze spojovací části) nahoru, detail napojení podlahy mezipatra

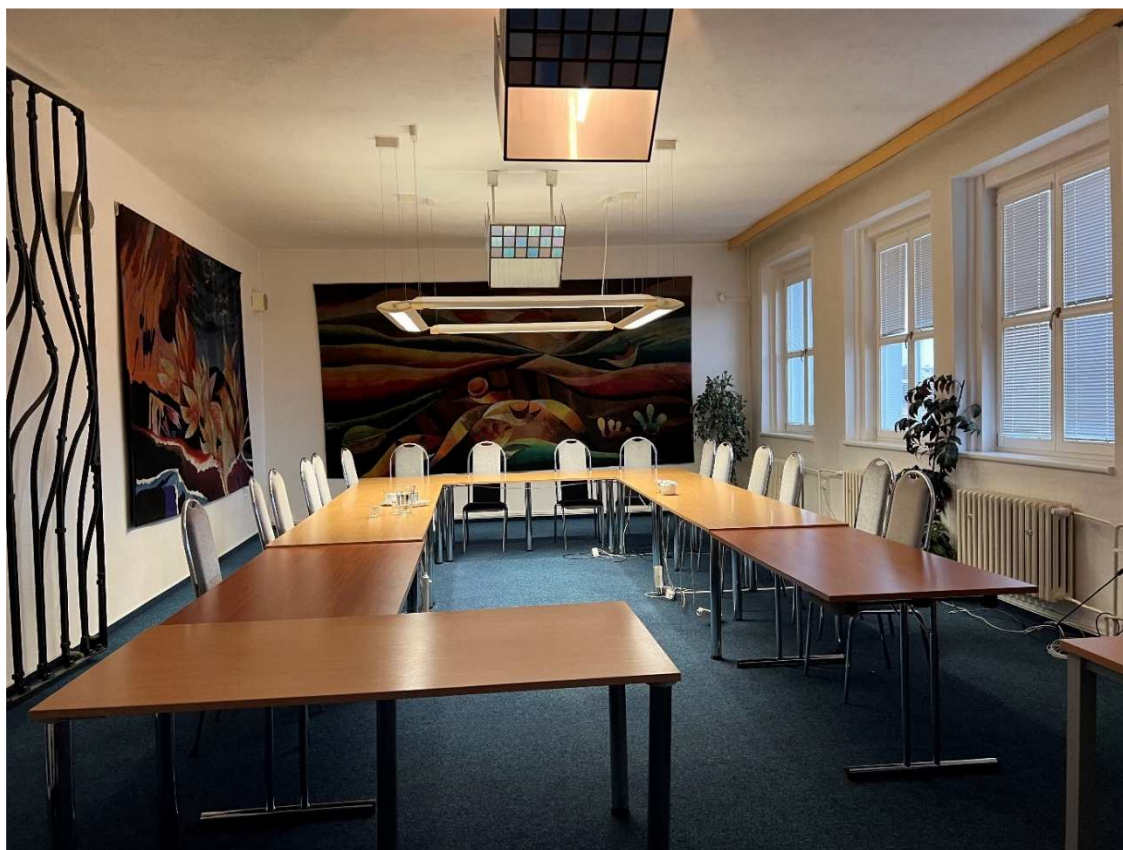
Pohled ze spojovací části - v zadní (východní) části zasedací místnosti 2 bude pomocí protipožární SDK stěny vytvořen prostor nového vstupu na půdu s novým dřevěným schodištěm

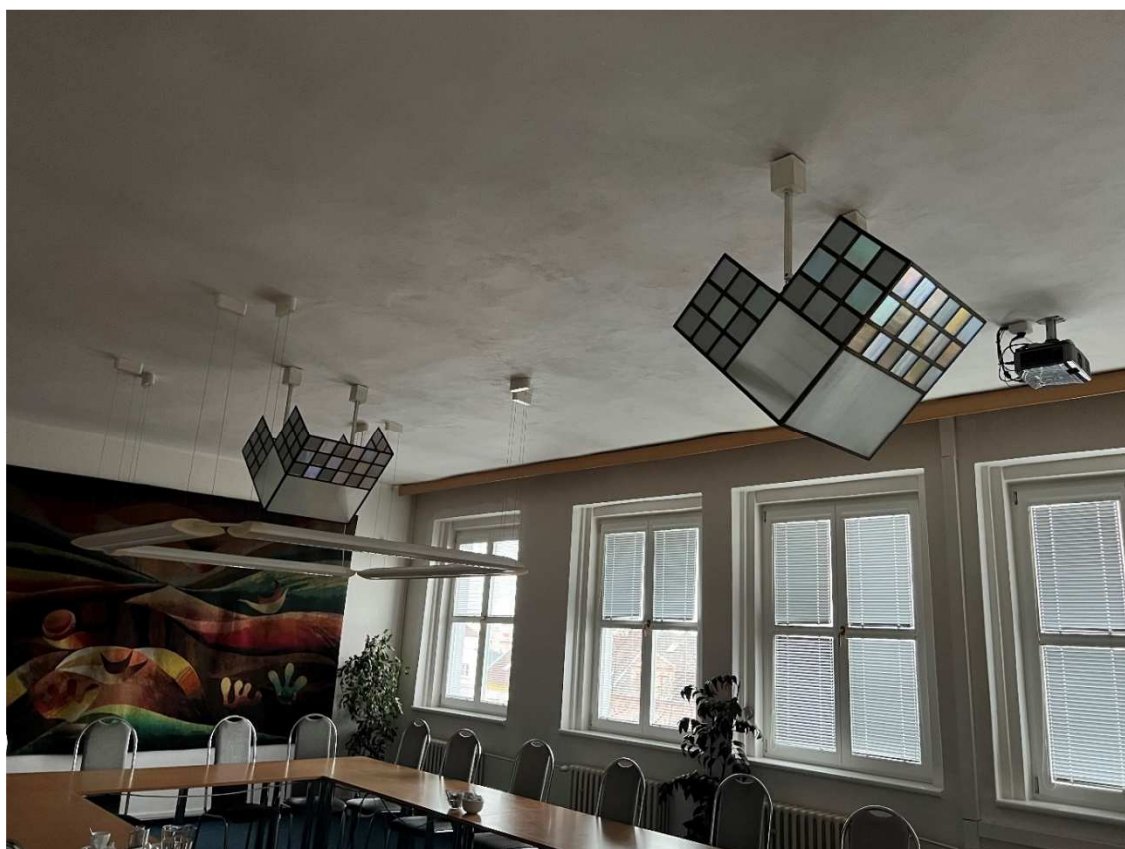
Detail lustrů, které budou demontovány

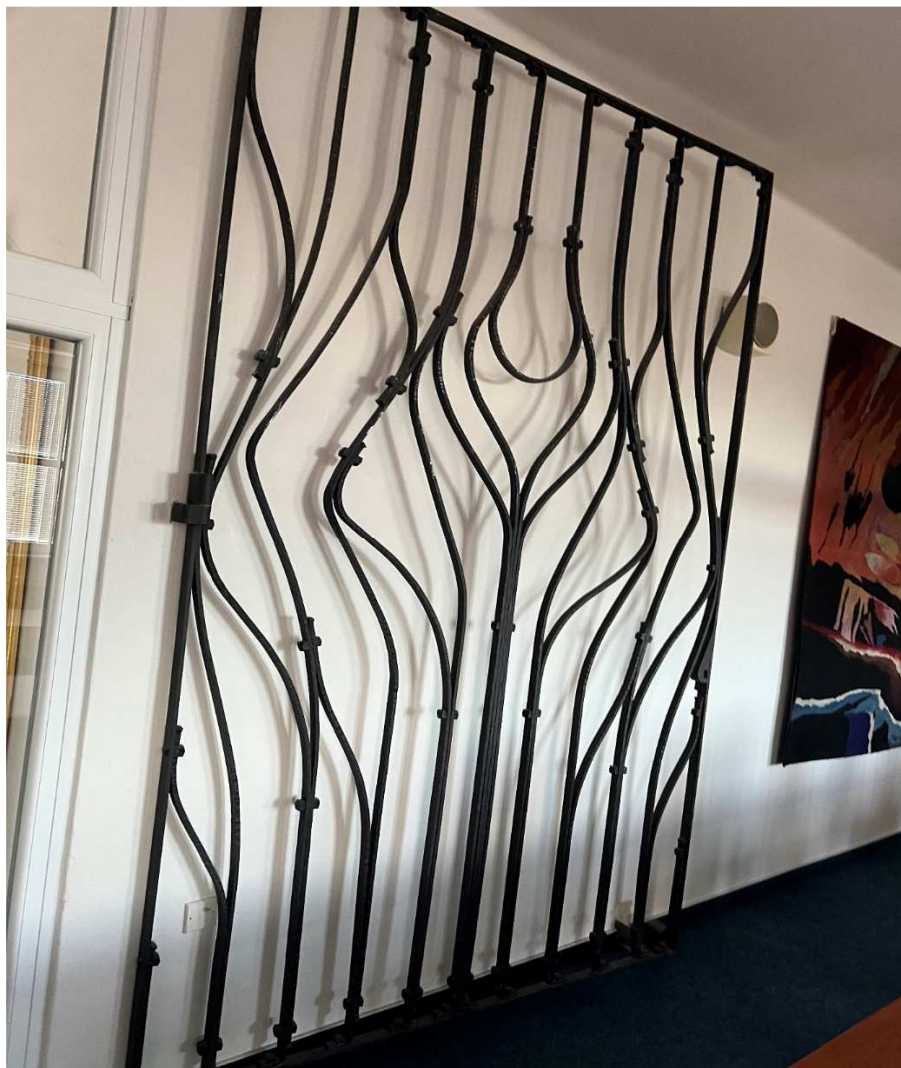
Ozdobná mříž, která bude demontována

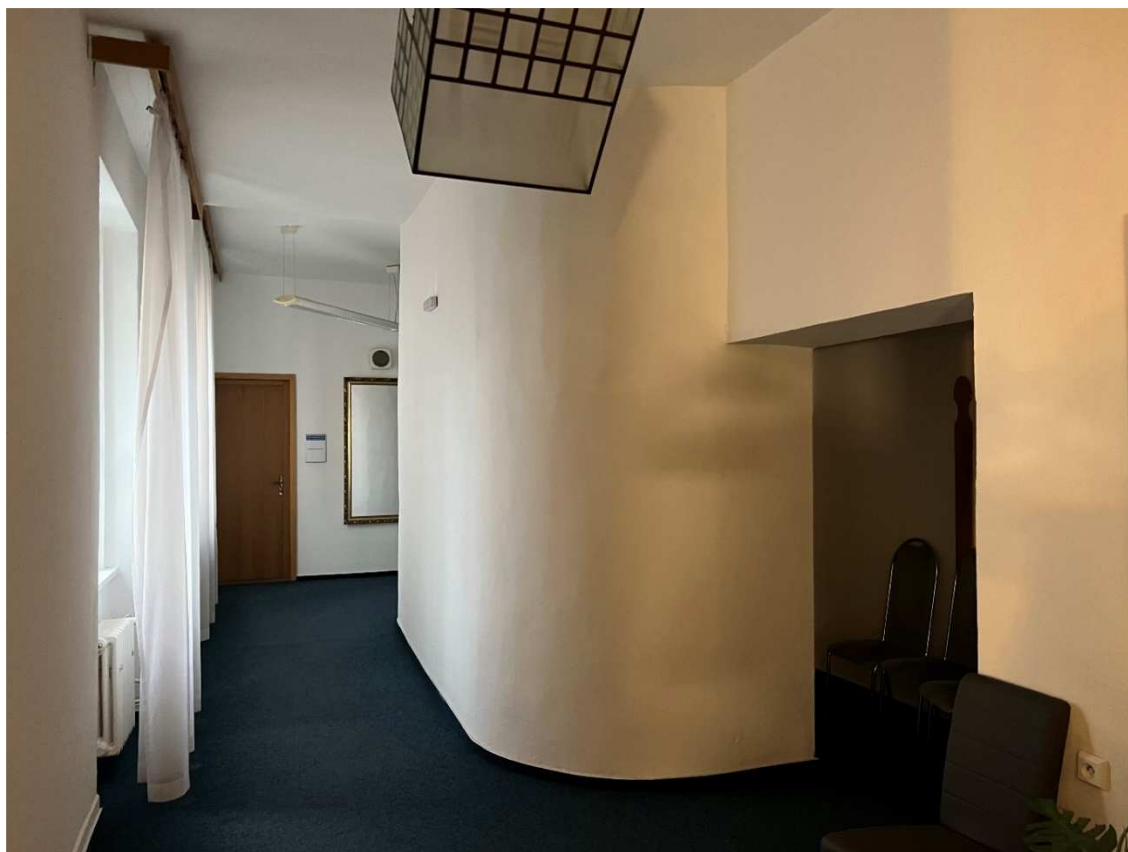
Vpravo vstup do mezipatra (na balkon) z chodby, vč. zděné zaoblené stěny k odstranění
