**Fotodokumentace akce: Adaptace obřadní síně na zasedací místnost - stavební práce**

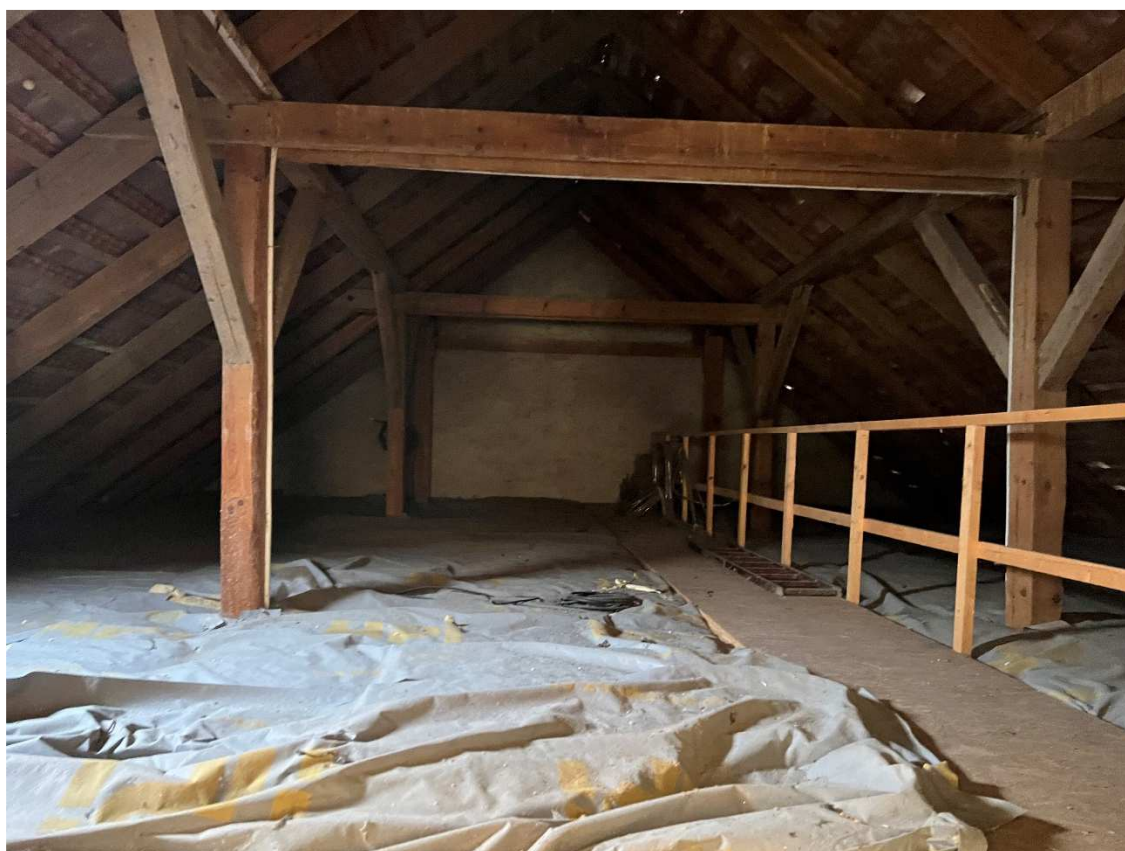
V zadní části půdy bude proveden nový vstup na půdu

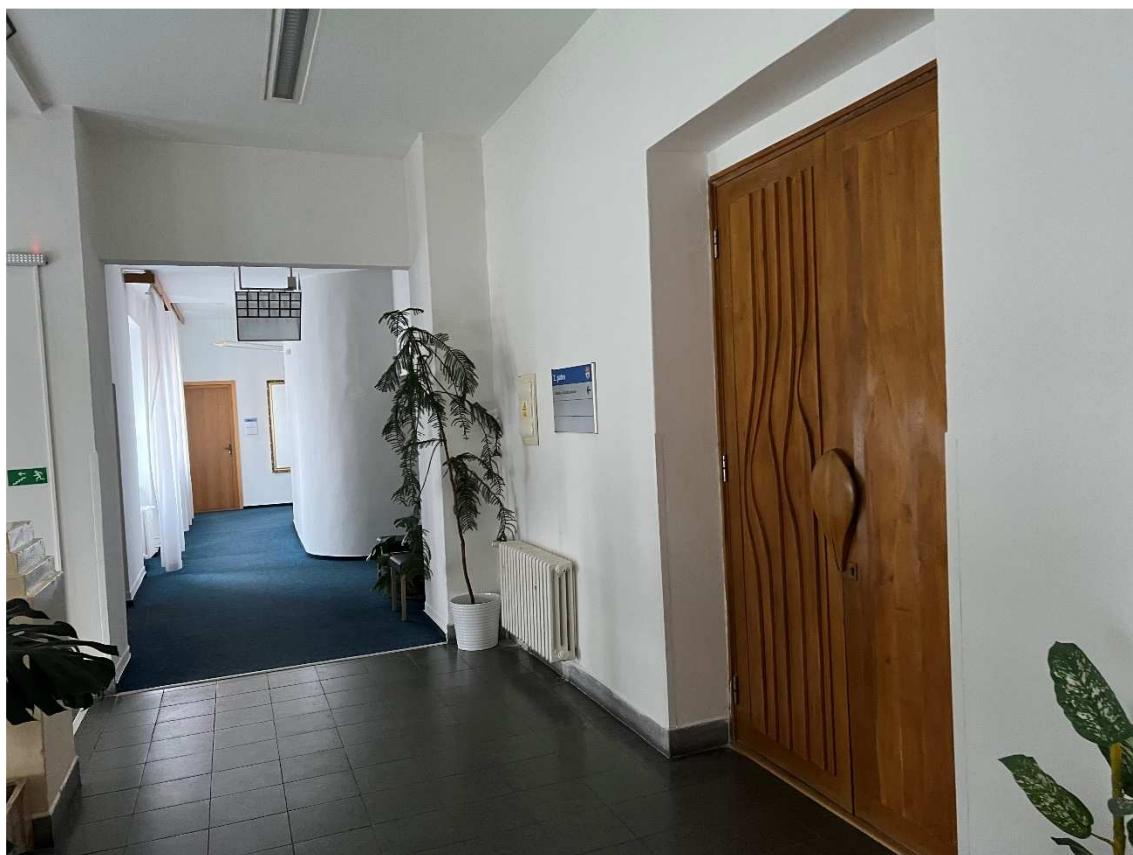
Chodba ve 3.NP - pohled na hlavní vstup do zasedací místnosti 1, dále v chodbě vstup do mezipatra se zděnou zaoblenou stěnou

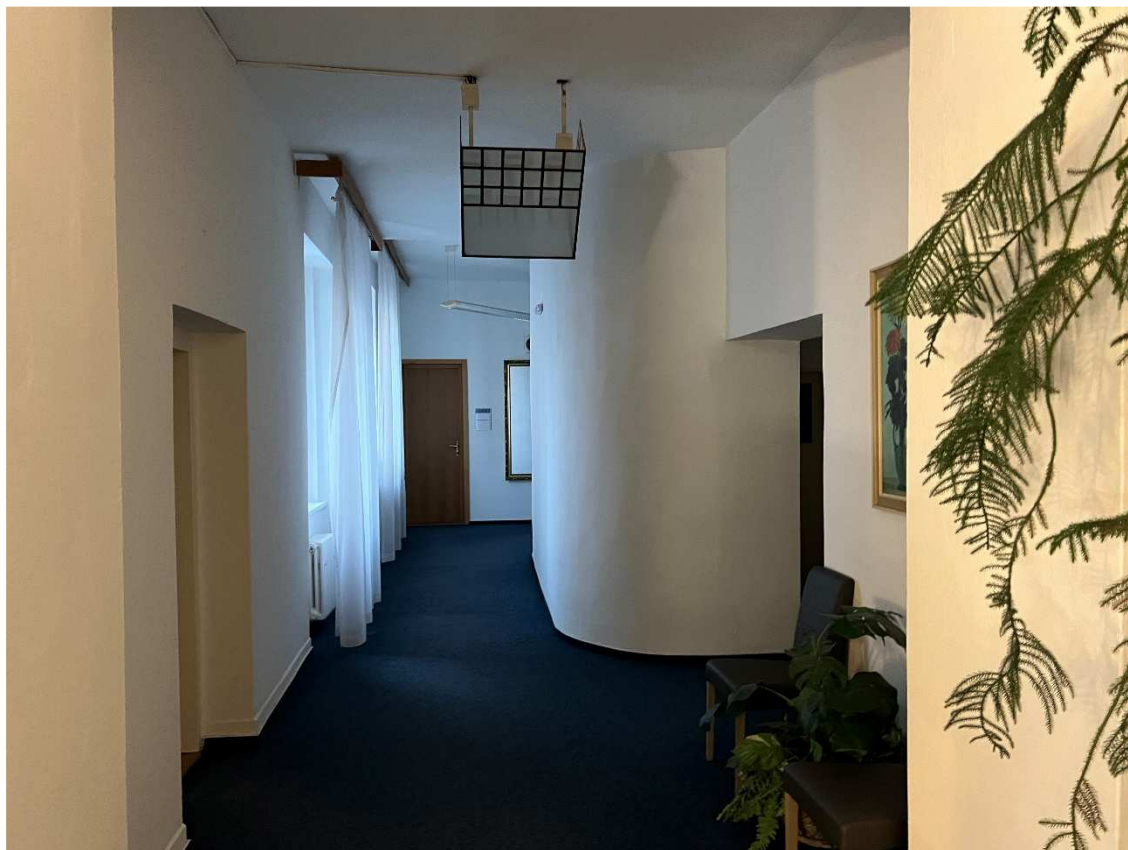
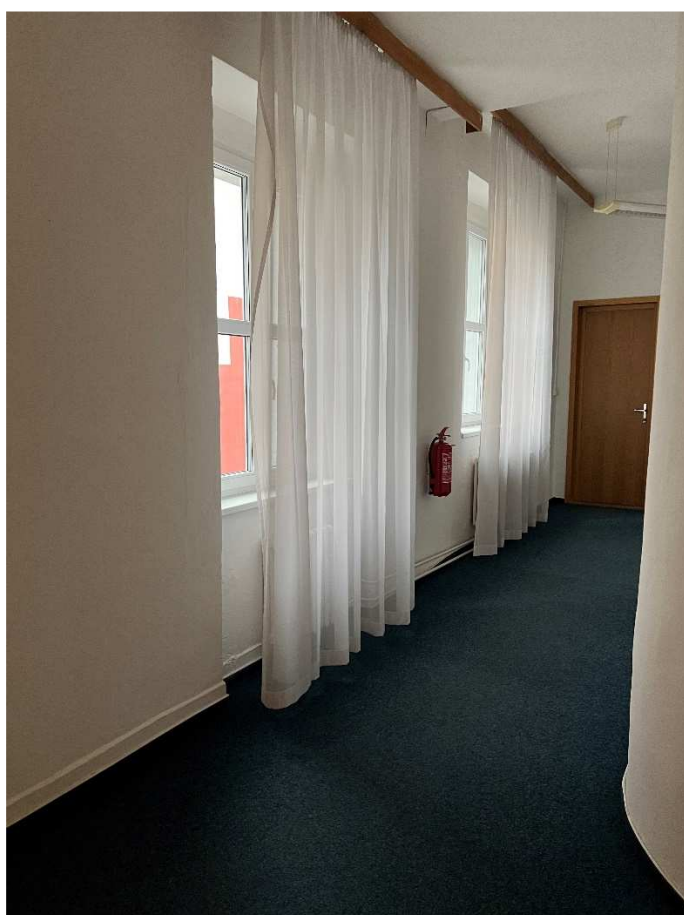
Pohled na část chodby, kde bude zbudována nová vyrovnávací rampa a jeden schodišťový stupeň. Okenní otvor vlevo vpředu bude v letošním roce nahrazen výtahovými dveřmi nově budovaného výtahu umístěného ve venkovní výtahové šachtě (provedeno v rámci veřejné zakázky „Přístavba výtahu k objektu č.p.11, Litvínov“)

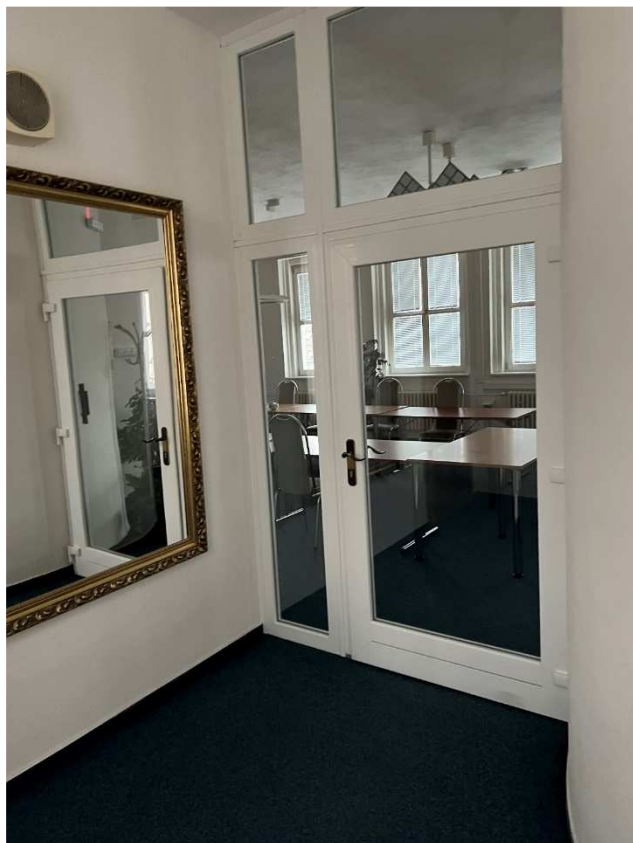
Vstup do zasedací místnosti 2, který bude nahrazen novou hliníkovou sestavou dveří
