**Fotodokumentace akce: Adaptace obřadní síně na zasedací místnost - stavební práce**

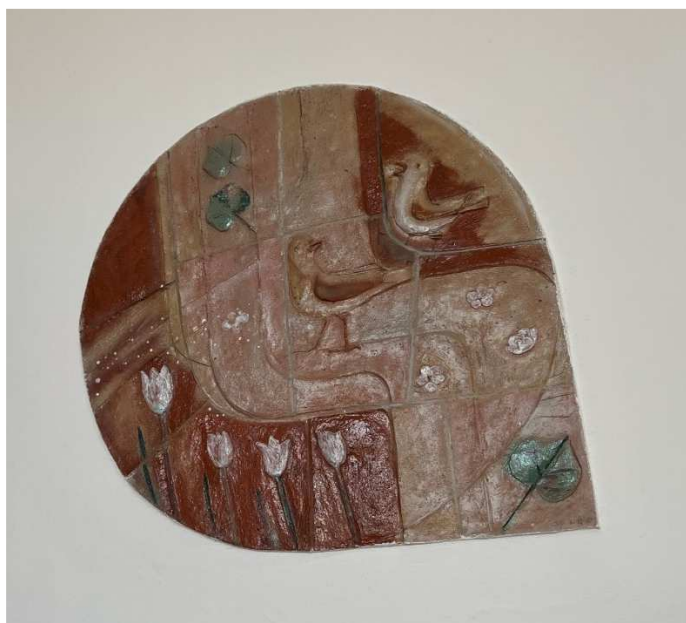
Detaily nástěnných mozaiek, které budou demontovány a uloženy v depozitu:

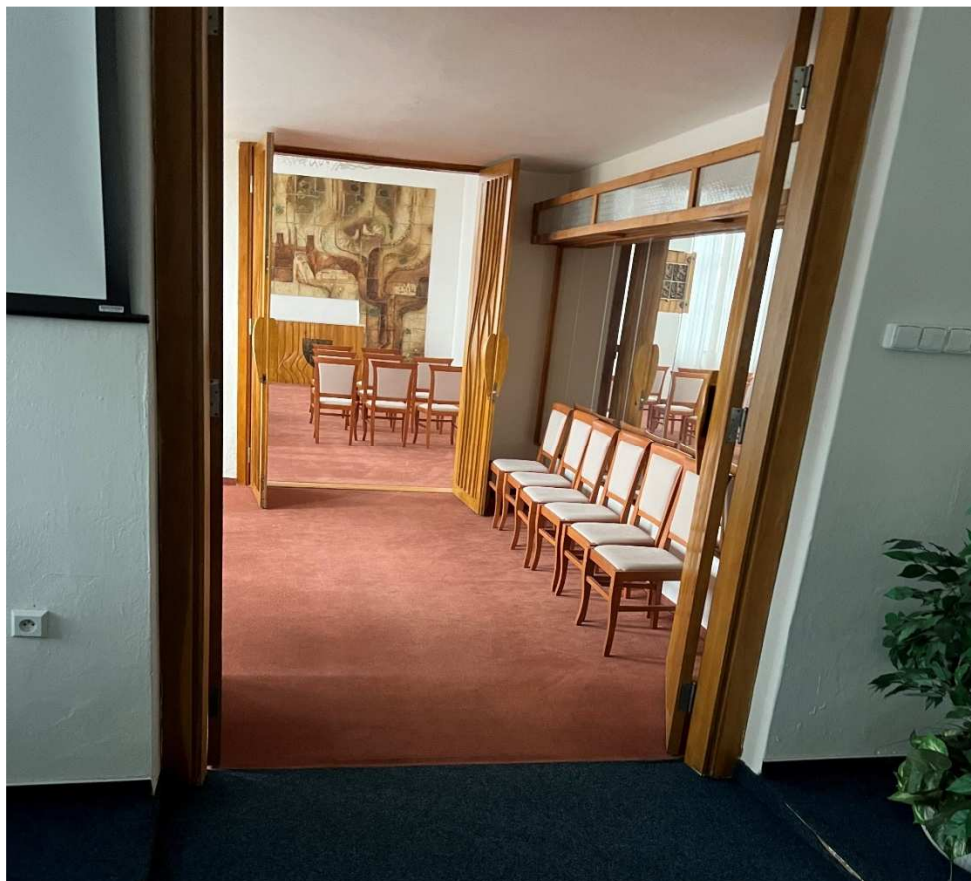
Pohled ze zasedací místnosti 2

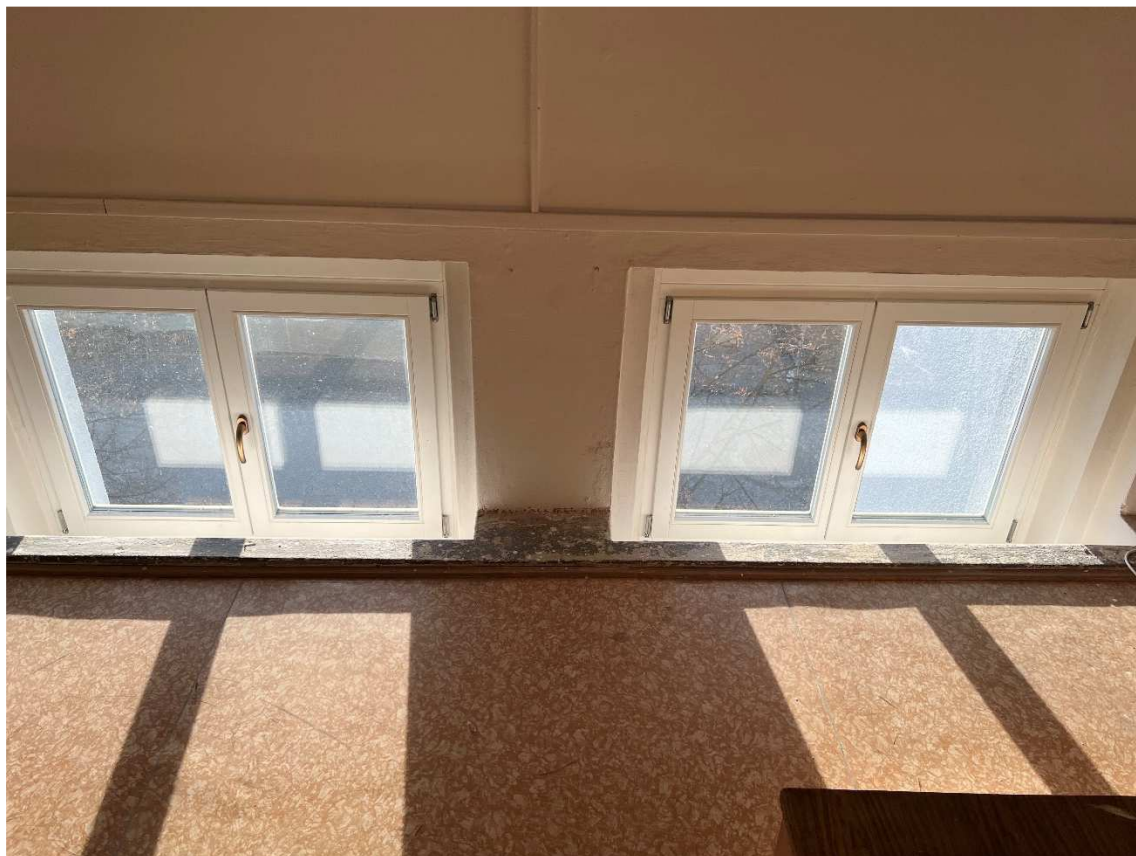
Pohled na horní části oken z mezipatra (balkonu)

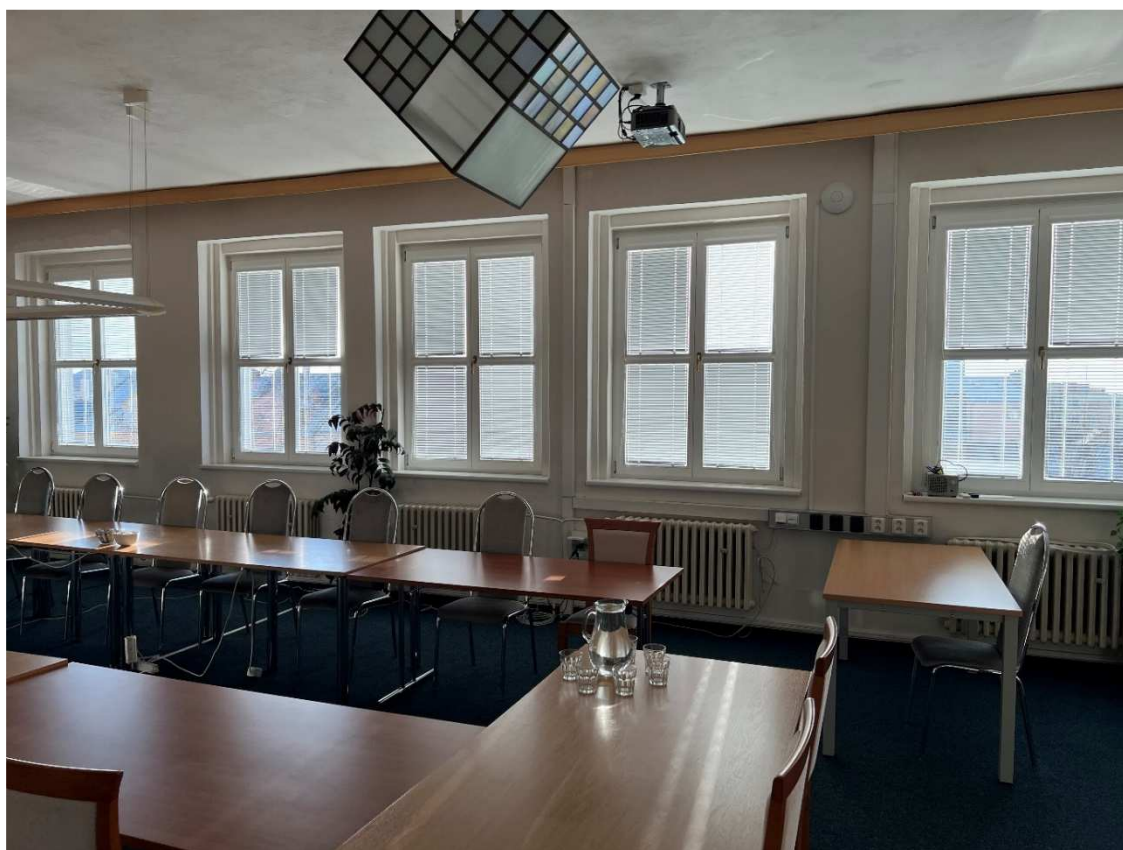
Pohled od vstupu z chodby

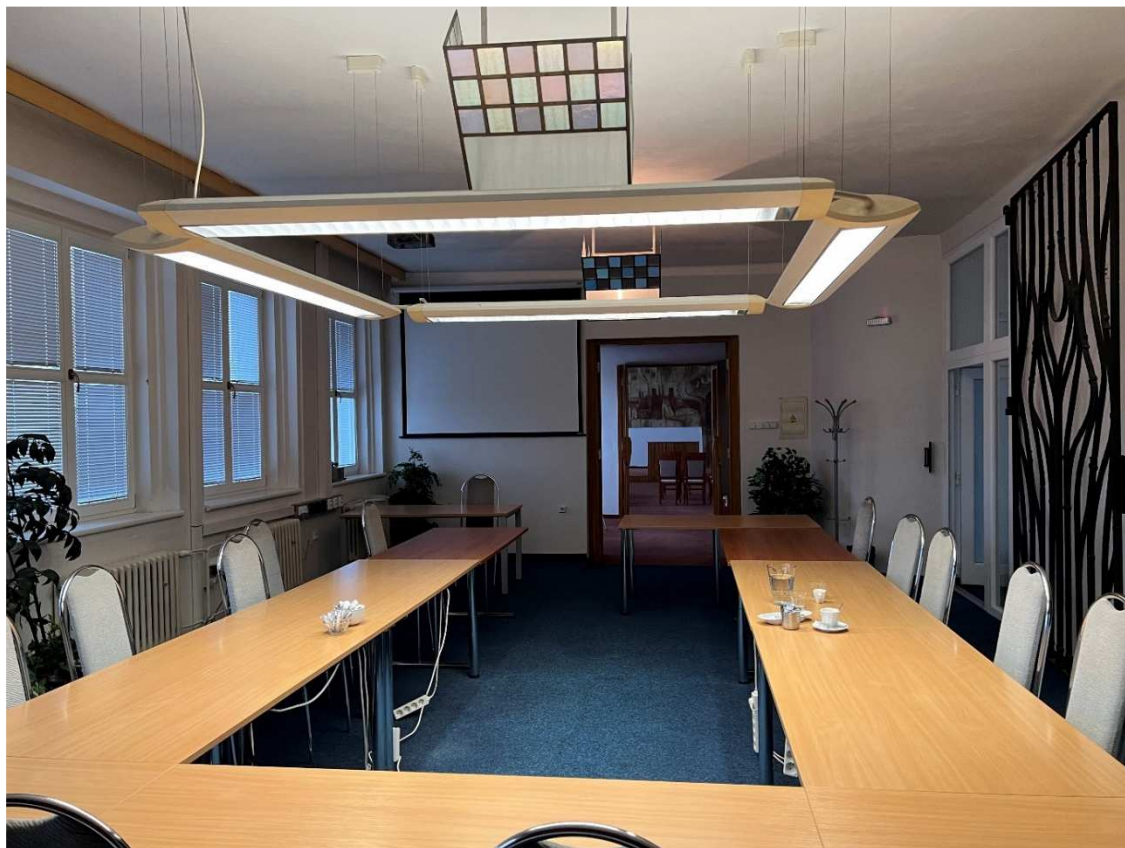
Pohled od východní stěny s průhledem přes spojovací chodbu do zasedací místnosti 1

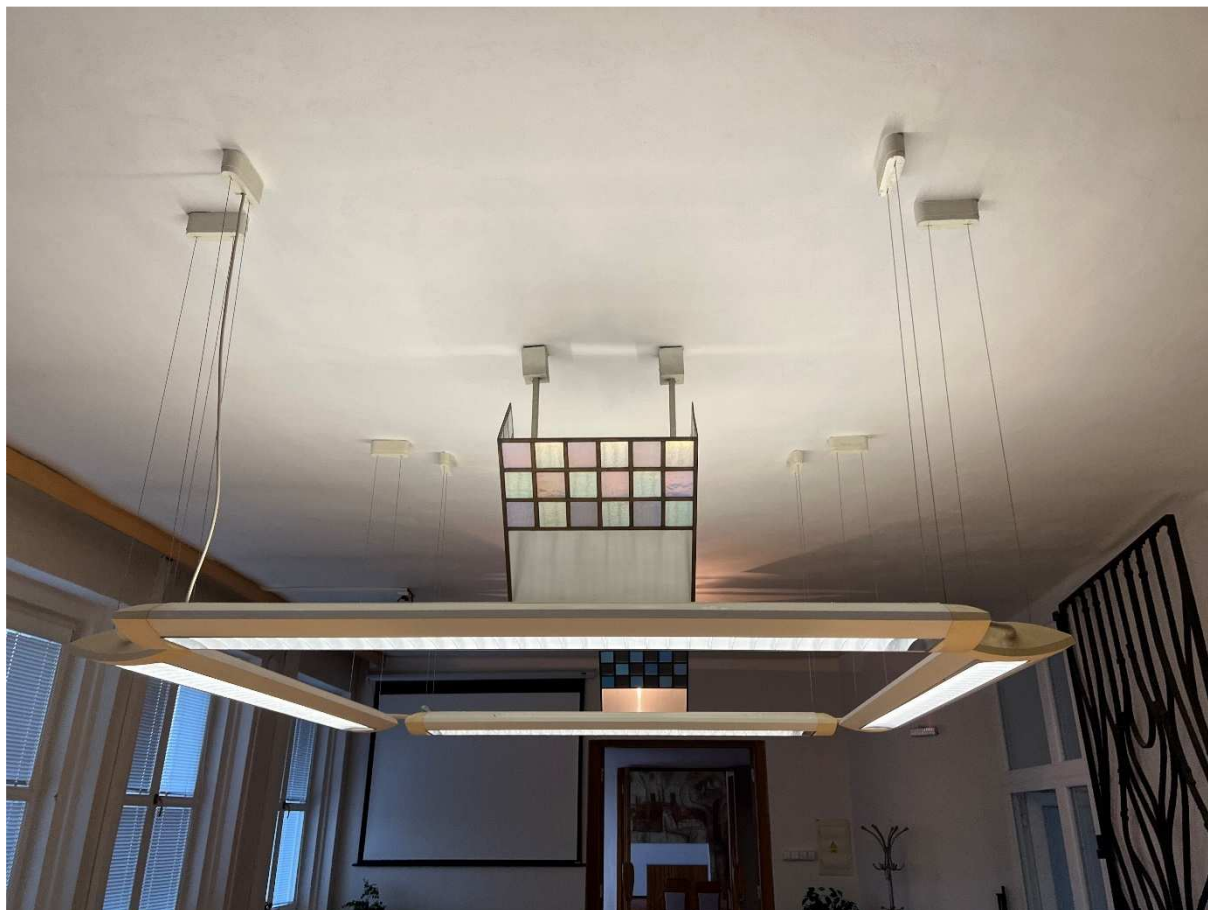
Detail lustrů

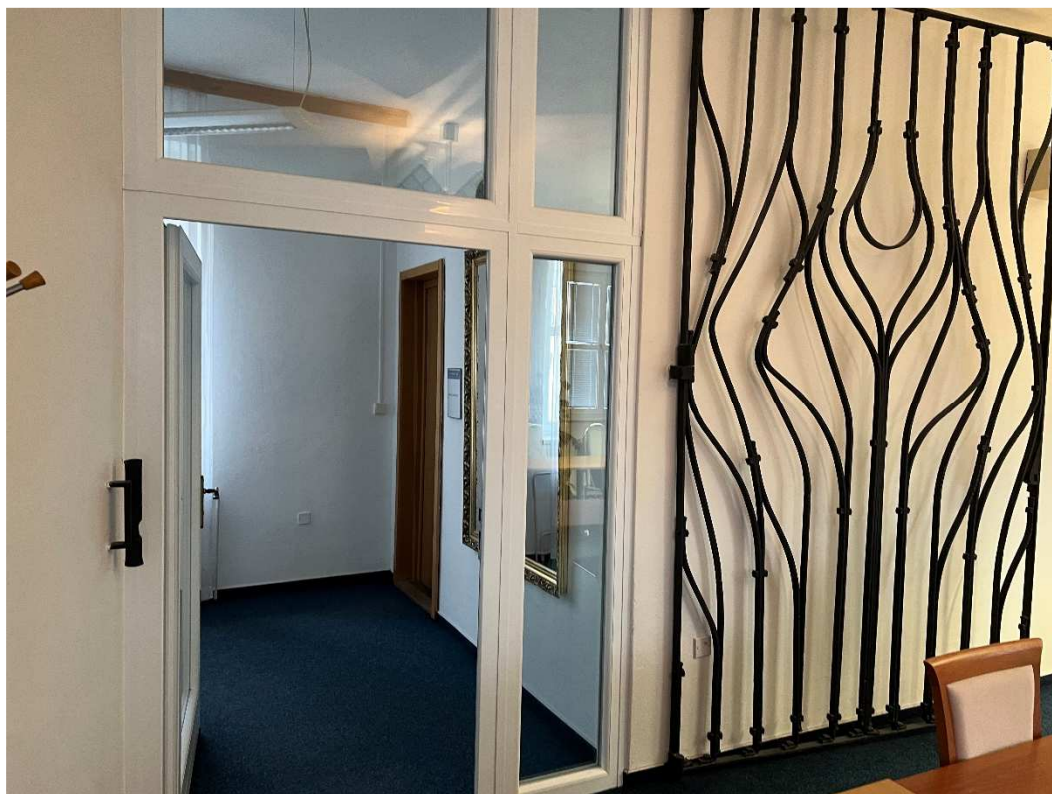
Detail vstupních dveří a ozdobné mříže

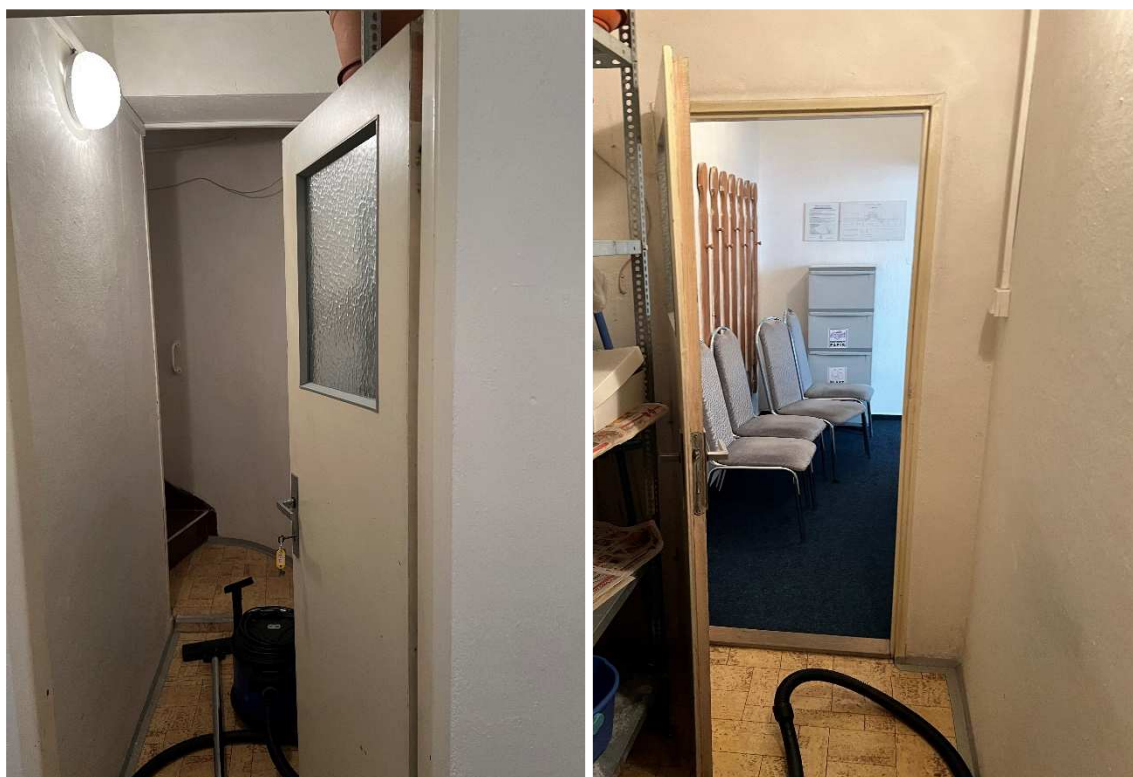
Vstupní dveře z chodby na ocelové schodiště

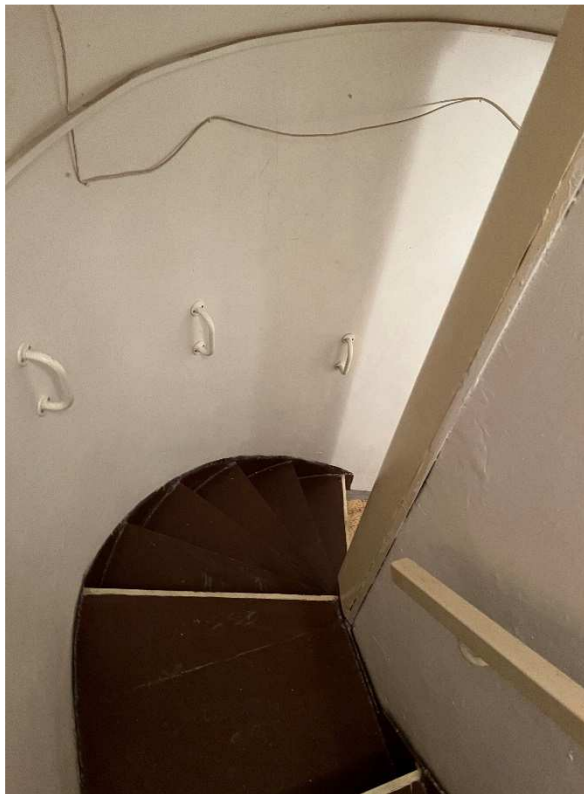
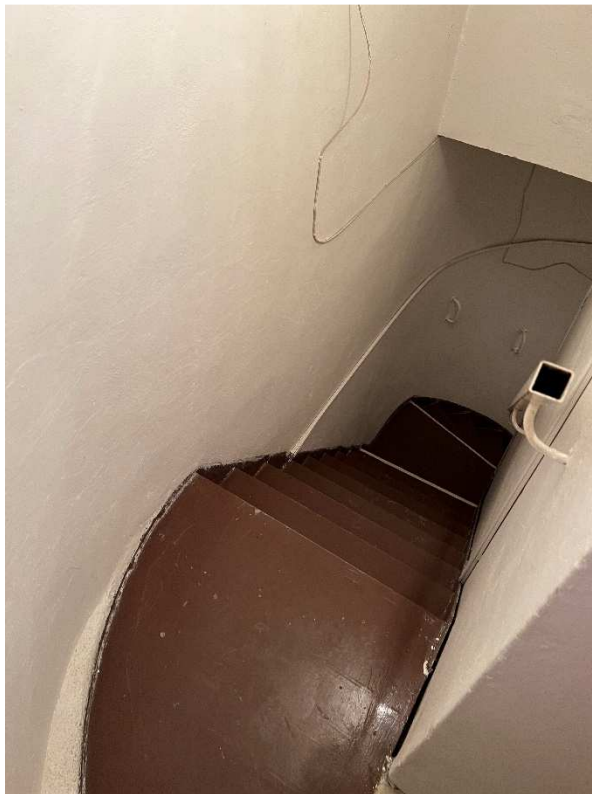
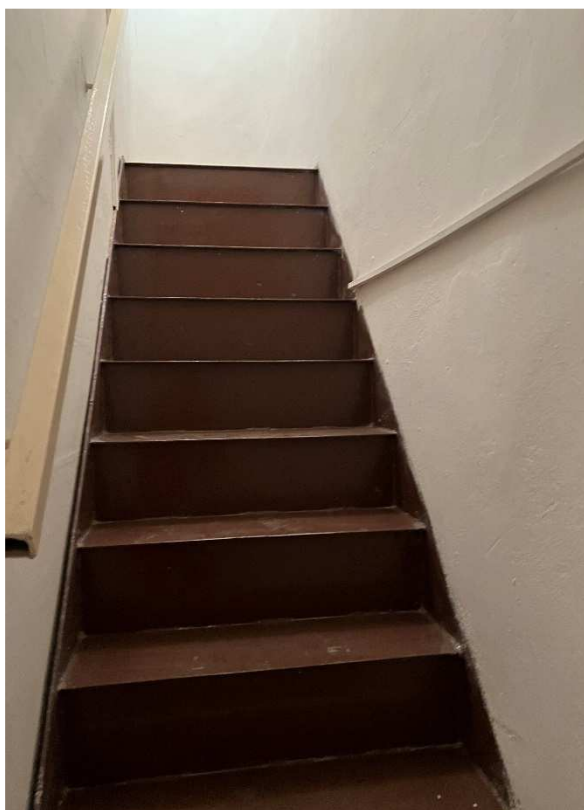
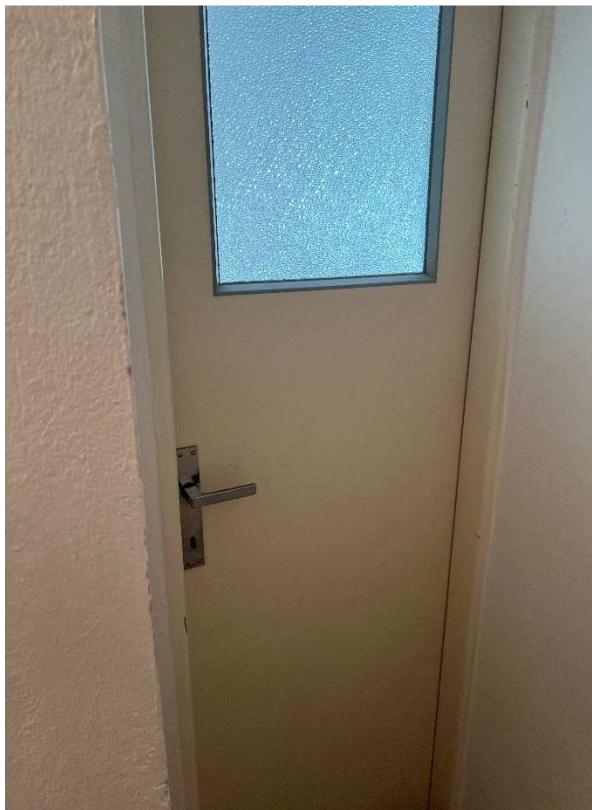
Detaily ocelového schodiště a vstupní dveře nahoře do mezipatra (na balkon)

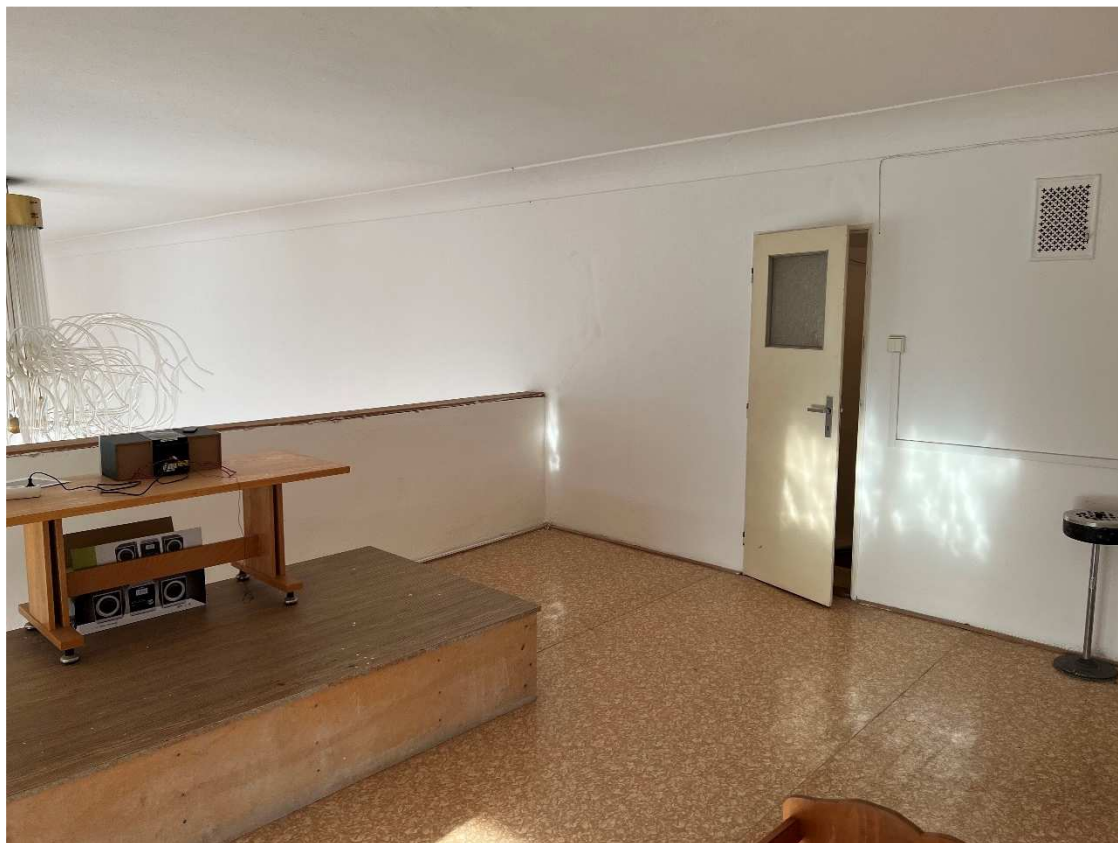
Prostor mezipatra

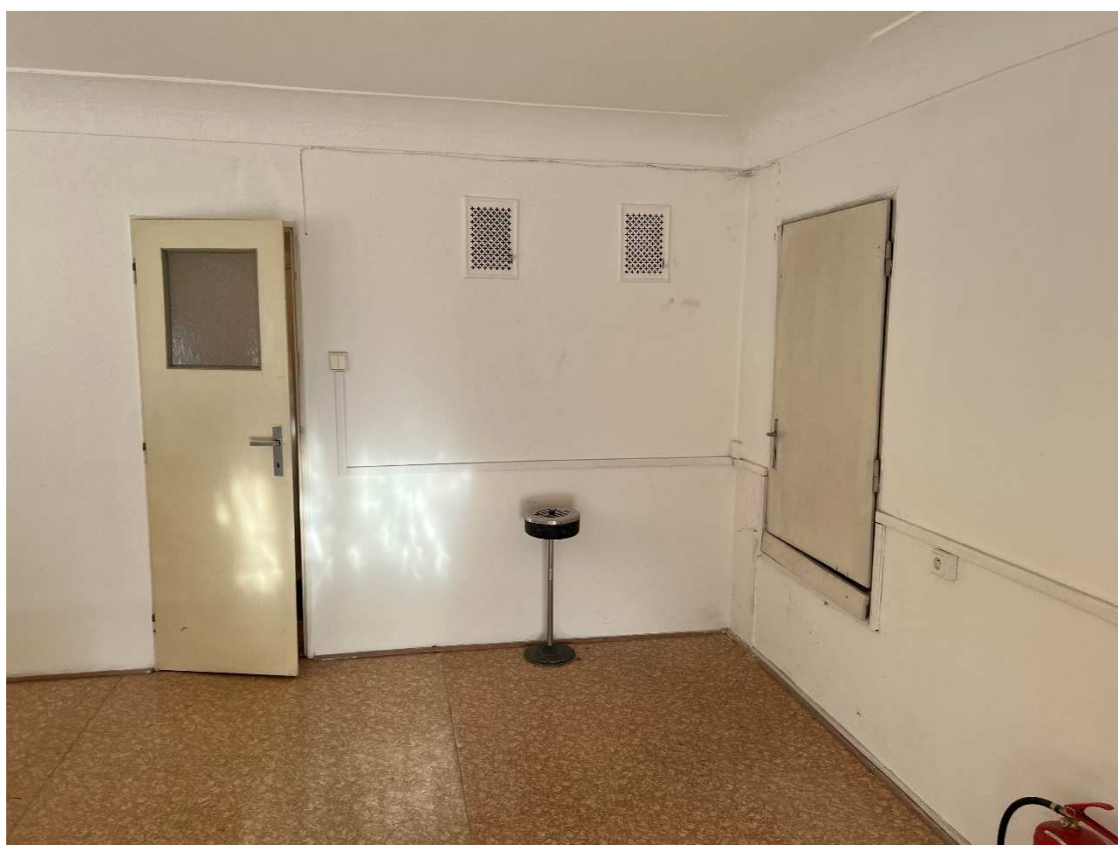
Mezipatro se vstupem na půdu

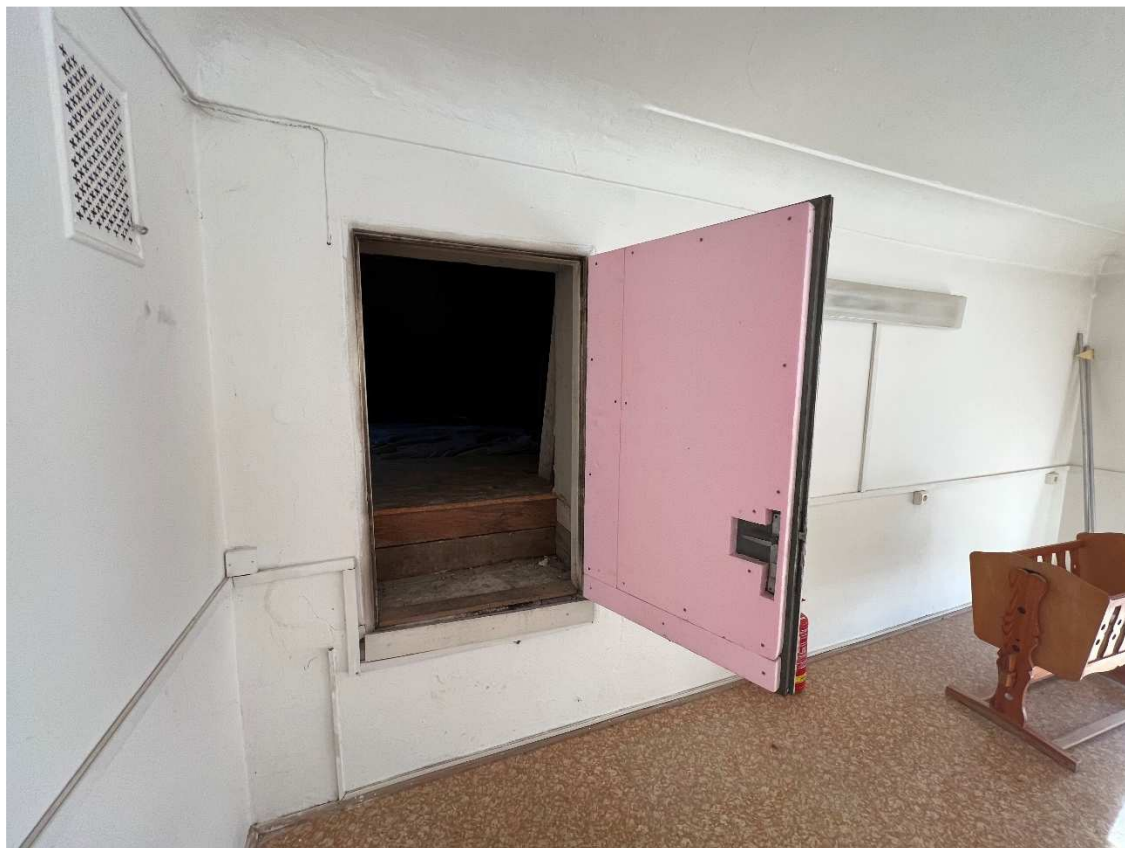
Současný vstup na půdu

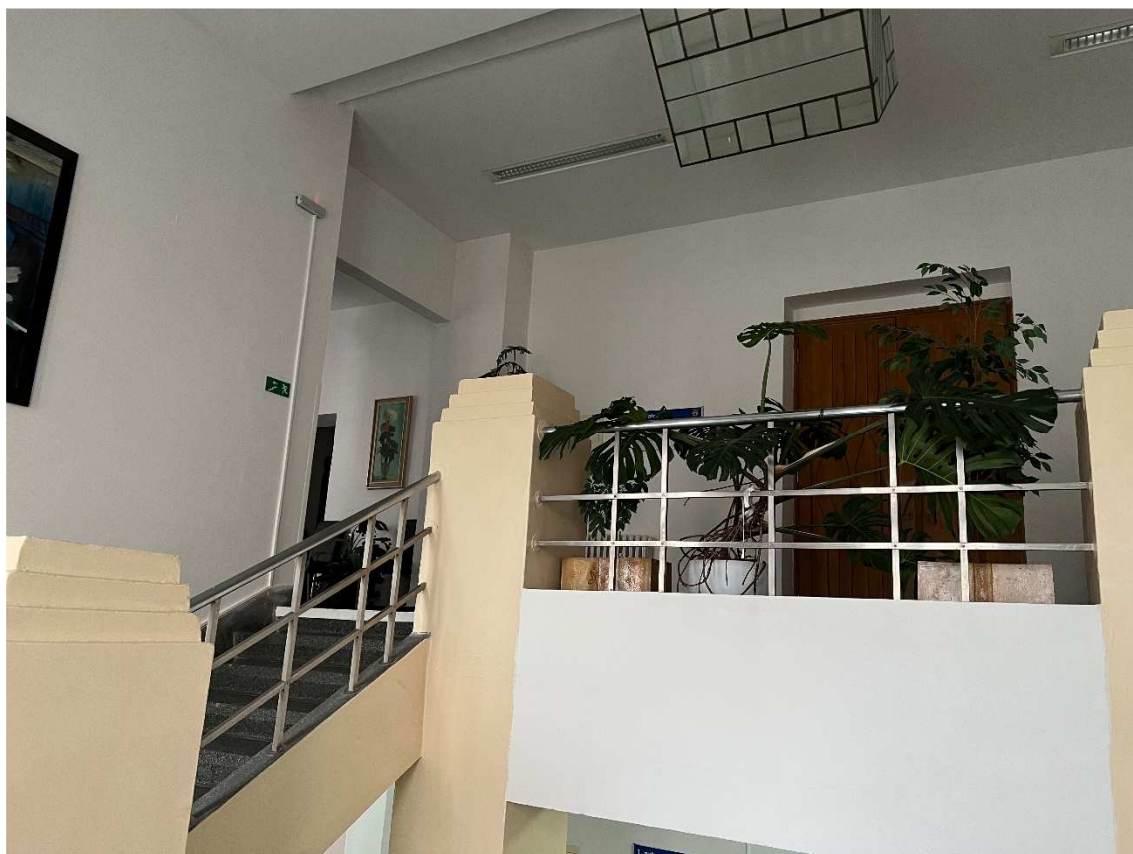
Pohled do 3.NP od schodiště na chodbu před zasedací místností

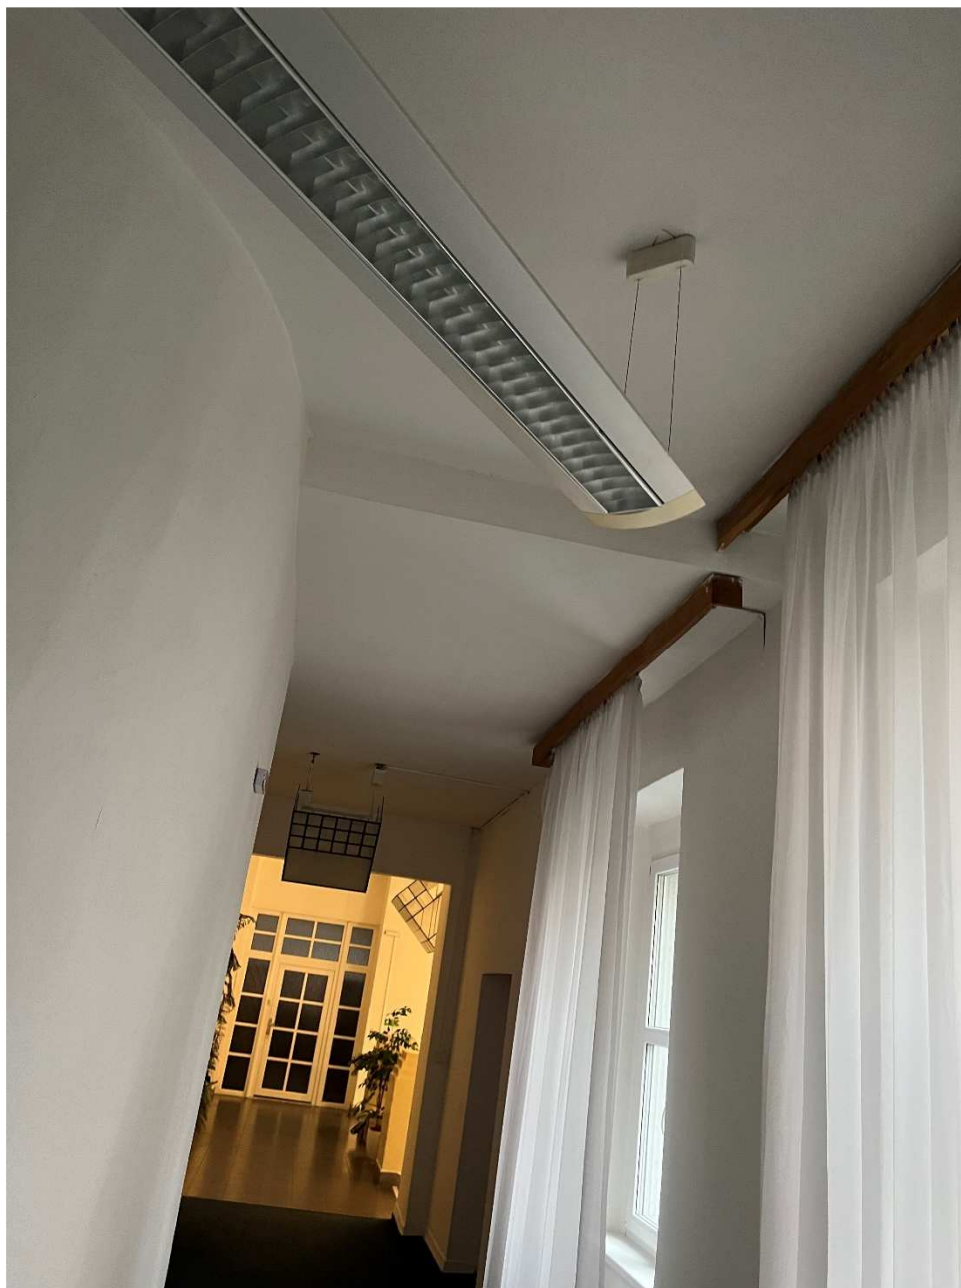
Pohled do chodby od vchodu do zasedací místnosti 2

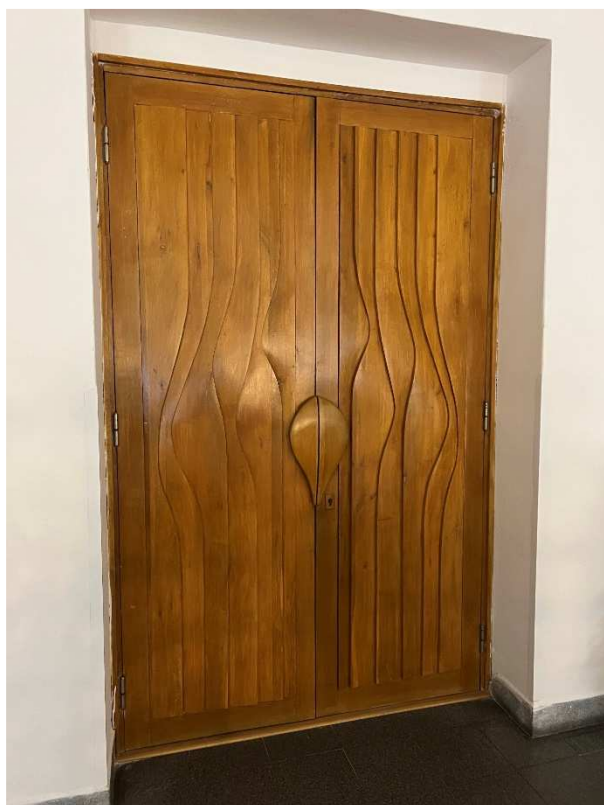
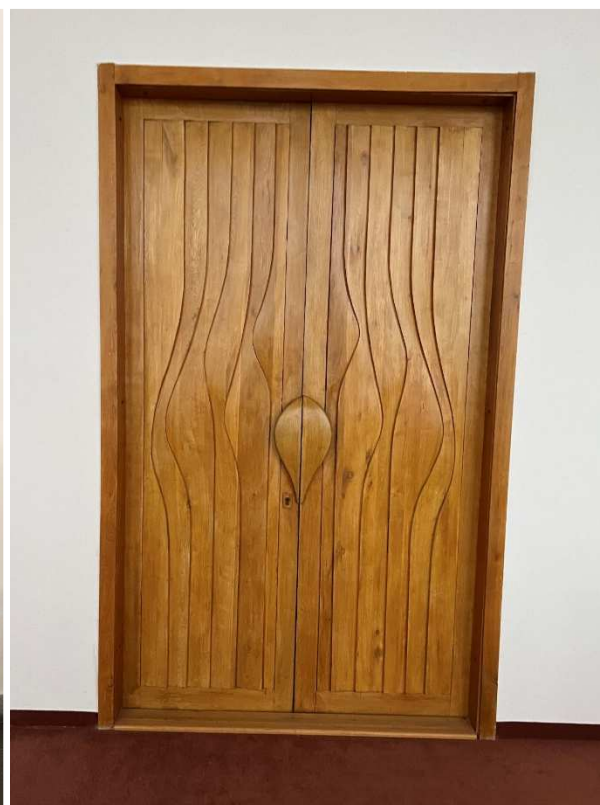
Dřevěné vstupní dveře do zasedací místnosti 1 – pohled z chodby a pohled ze zasedací místnosti
