Most Litvínov-25

Most přes Divoký potok u restaurace U Partika

HLAVNÍ PROHLÍDKA

Datum provedení prohlídky: 15.9.2020

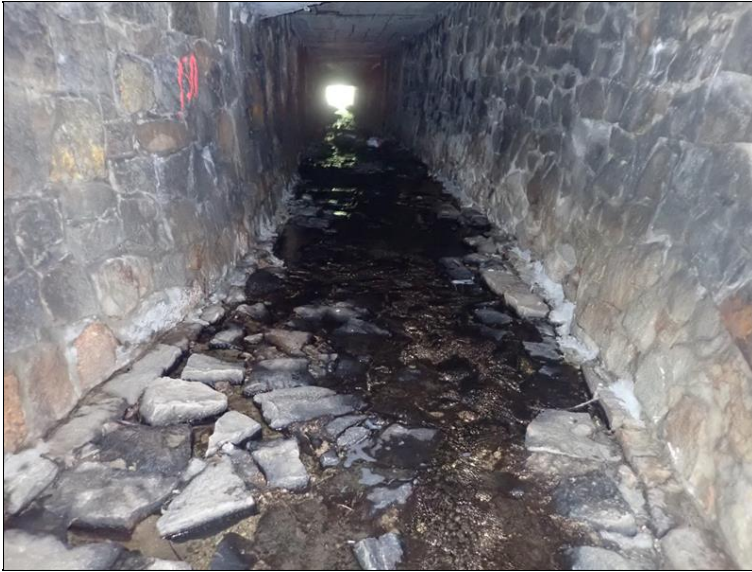
Podhled nosné konstrukce

[2.1] 2 Nosná konstrukce mostu (horní stavba) Na pohledu nosné konstrukce jsou místa s odpadlou krycí vrstvou betonu. Odhalená výztuž koroduje.
Lokálně jsou na nosné konstrukci místa se silnými průsaky s výluhy pojiva.
V místech změny průřezu dochází ke zvýšené separaci krycí vrstvy betonu, korozi betonářské výztuže a zatékání. Od poslední prohlídky došlo opět k mírnému zhoršení stavu výztuže.

[3] 2 Nosná konstrukce mostu Zajistit sanaci spodního líce nosné konstrukce.
(horní stavba)

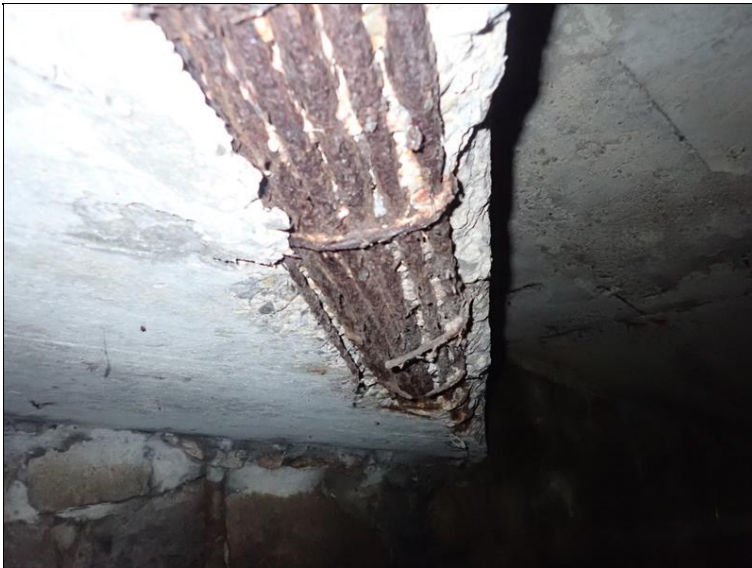
Koroze odhalené výztuže.

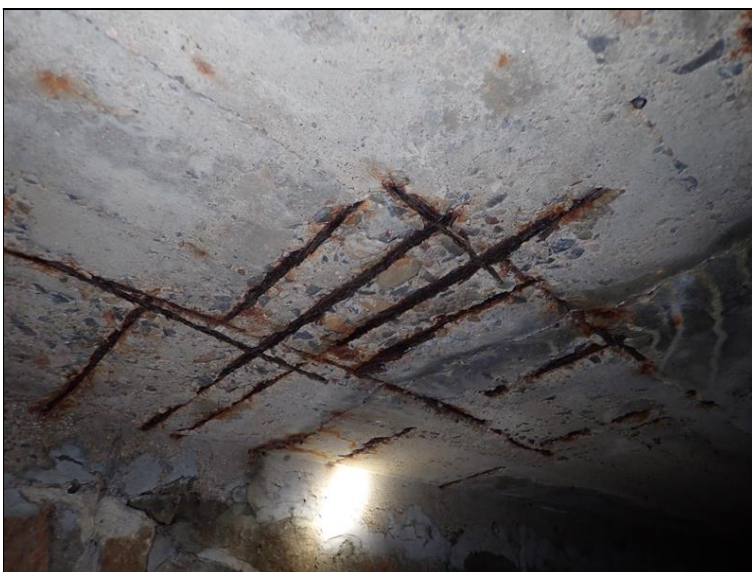
DTTO.

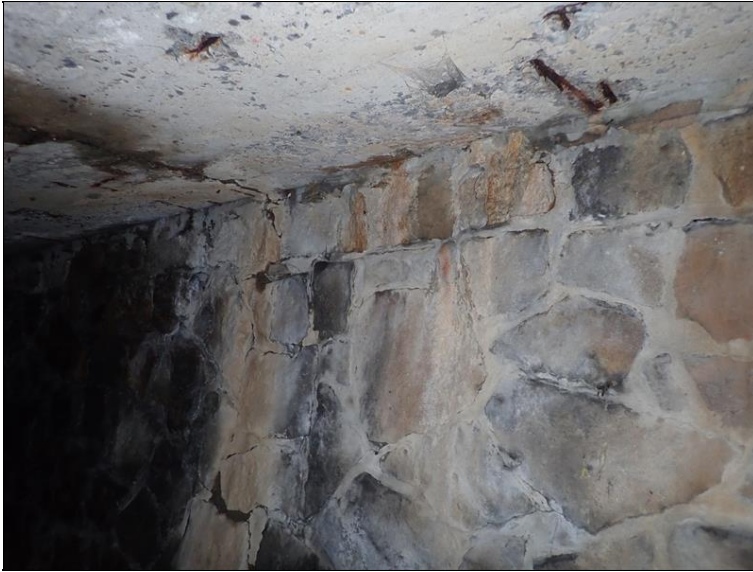
[1.1] 1.2 Mostní podpěry křídla a čelní zdi Nejhorší kaverny byly sanovány.
Na několika místech jsou parné silné stopy zatékání a výluhy pojiva z oblasti uložení nosné konstrukce na opěry.

Stopy po zatékání z úložného prahu.

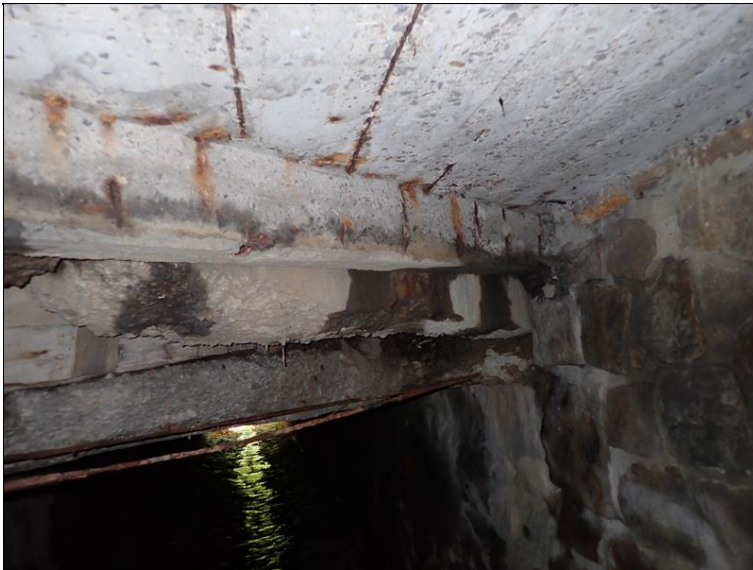
Stopy po zatékání v místech změny průřezu.

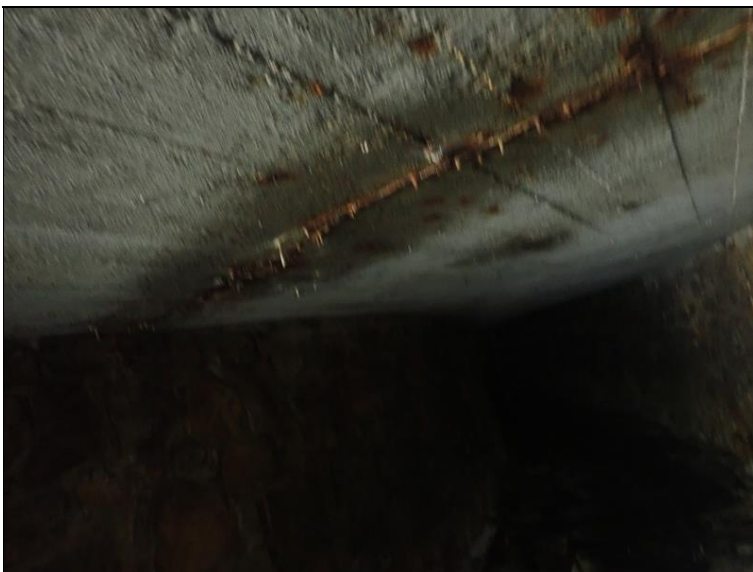
DTTO.

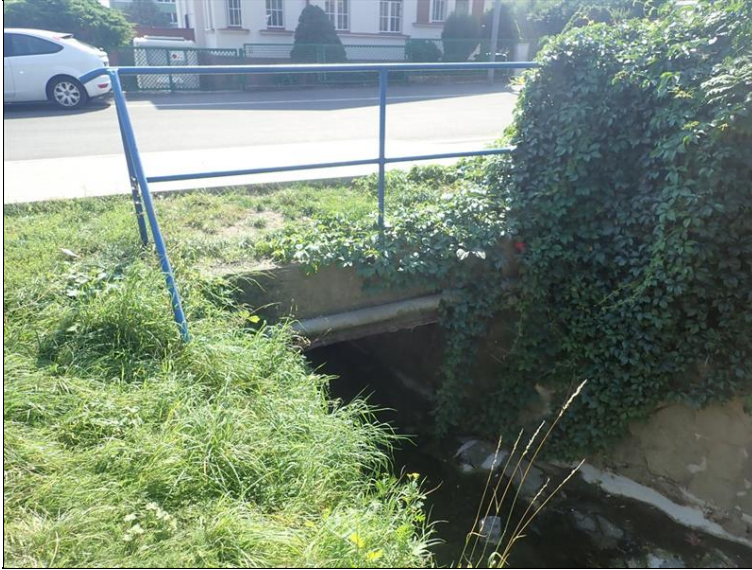
[4.2] 4.6 Území pod mostem a přístup. cesty Na vtoku do mostního otvoru dochází k postupnému zarůstání. V korytě se nachází množství nečistot a odpadu.

Vegetace v místech vtoku do mostního otvoru.

[1] 4.6 Území pod mostem a přístup. cesty Udržovat kryt vozovky, kryt chodníku a záchytný systém v provozuschopném stavu, který zajistí bezpečnost provozu na mostě i pod mostem. V rámci běžné údržby zajistit osekání vegetace na vtoku.

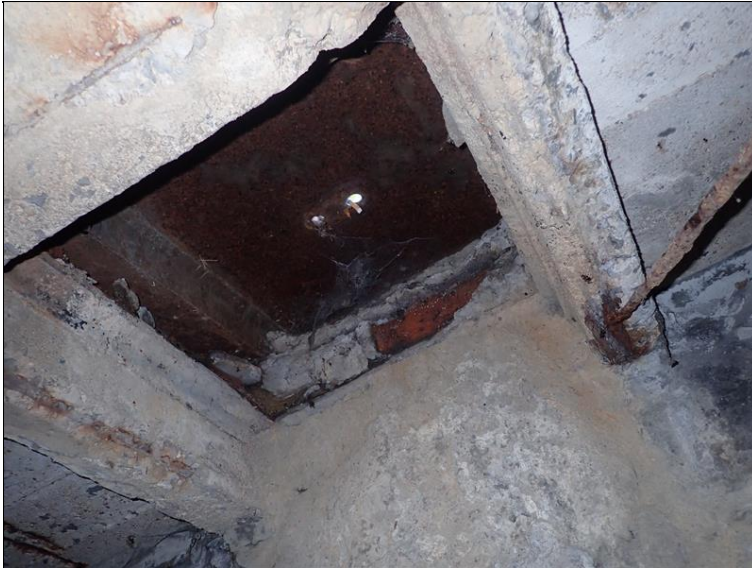
[4.1] 4.8 Odvodnění Uliční vpust' plošně koroduje.

Koroze uliční vpusti.
