# Zpráva o rizicích pro společnost Krušnohorská poliklinika s.r.o. IČ: 25030302

**Litvínov, únor 2025**

Ing. Petr MIROVSKÝ, LL.M.  
e-mail: petr.mirovsky@renomia.cz  
[http: www.renomia.cz](http://www.renomia.cz)

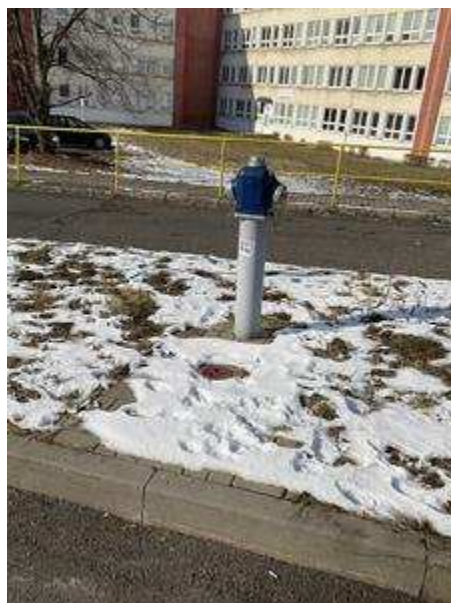
Zdroj vody	Veřejná řád.		
Posilová čerpadla	Nejsou instalována.		
Hydranty			
Typ	Vnější B75	C52	D25
Počet	5 ks	36 ks	---
Rozmístění	Před nemocničním areálem	Jednotlivá patra na schodištích, jednotlivé objekty.	---
Revize		6/2024 SEPO	
Suchovody			
Rozmístění	---		
Popis	---		
Požární nádrže			
Kapacita	---		
Popis	---		
Jiné zdroje vody			
Popis	---

Obrázek 3 - jedno z vnějších odběrových míst

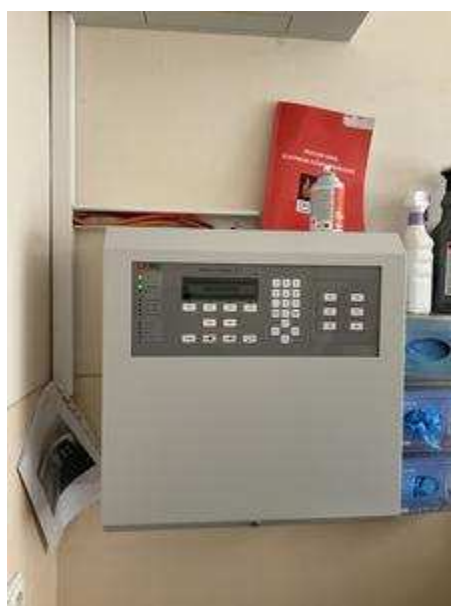
Typ	EPS APOLLO F1-6 V objektu následné péče Nezávislá kouřová čidla ve vybraných prostorách.	Revize	12/2024 BITAS
Signalizace	Sesterna	Umístění ústředny	Sesterna NNP
Pokrytí	1.NP NNP.		
Postup při poplachu	---		
Napojené systémy	Signalizace, odvětrání apod.

Obrázek 4 - ústředna EPS

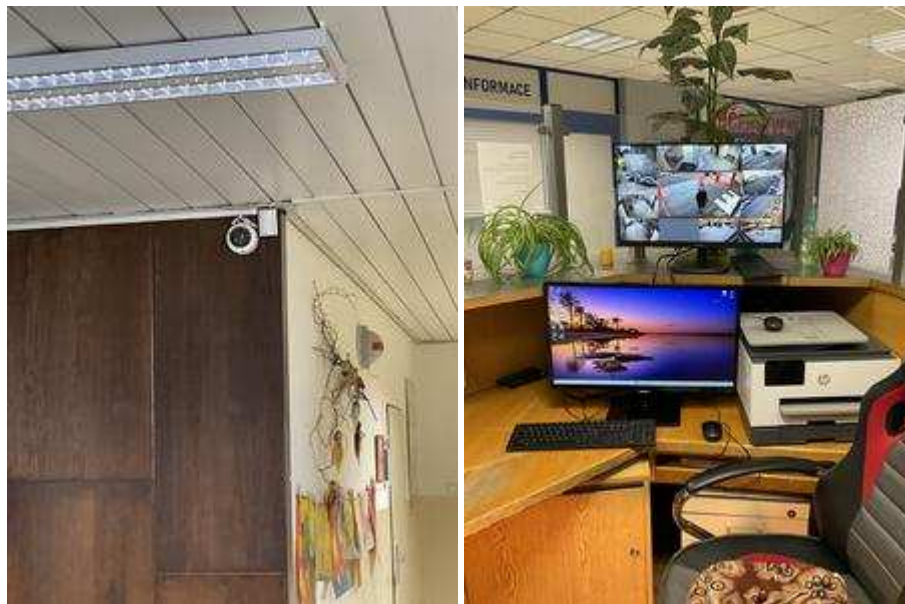
Fyzická ochrana	Způsob zajištění	Vlastní recepce v režimu den a noc. Výměna personálu + obchůzky.
	Intervaly obchůzek	---
	Kontrola obchůzek	Zápisy do knihy.
Elektronické zabezpečení objektu	Rozsah zabezpečení	Pohybová čidla.
	Signalizace narušení	PCO MP Litvínov.
	Kamerové systémy	ANO, do 20 ks kamer.
	Sledování signálu, délka záznamu	Zálohování týden.
Mechanické zabezpečení objektu	Plášť objektu	Obvodové pláště objektů tvoří zejména zdívo, objekt nezateplen.
	Zabezpečení vstupů	Základní, bez zvýšené mechanické ochrany (dveře, vrata). Dveře jsou opatřené zámky s cylindrickými vložkami a s bezpečnostním kováním.
	Zabezpečení prosklených ploch	Bez mechanického zabezpečení
	Oplocení, osvětlení areálu	Provozní hotovost v účtárně.
Zabezpečení hotovosti/cenností	Hodnota hotovosti, cenností	---
	Místo uložení	---
	Kvalita trezoru	---
	Zabezpečení prostoru	---
Přeprava cenností/hotovosti	Způsob přepravy	---
	Četnost	---

Obrázek 5 - CCTV na chodbách s výstupem na monitor recepce

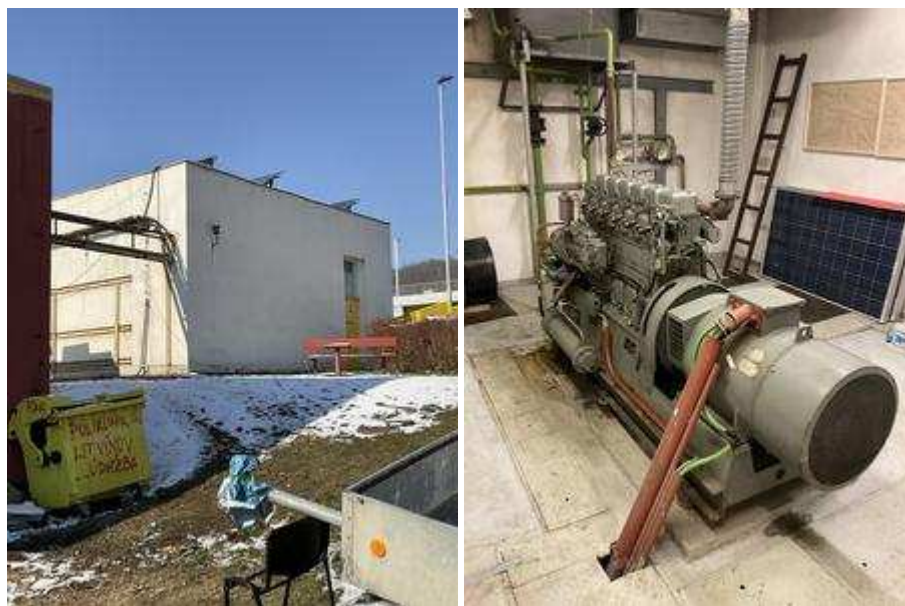
Zdroj	Zabezpečen z veřejné sítě, přes vlastní trafostanici.
Parametry	1 VN přívod do TS – 1x transformátor ČEZ, 1x transformátor nemocnice.
Vliv na provoz/zálohování	Celková spotřeba energie, chod objektů. Přítomen záložní DA - pravidelné zkoušky, zátěžové testy.
Ochrany	Ochrana proti účinkům atmosférické elektřiny / vnější LPS je provedena dle ČSN EN 62305-1 až 4 v platném znění.

Transformátory				
Výkon (kVA)	Počet	Typ (olej/suchý)	Umístění	Poznámka
Nezjištěno	1	olejové	trafostanice	Zděná TS – 1 přívod

Obrázek 6 – trafostanice + záložní DA

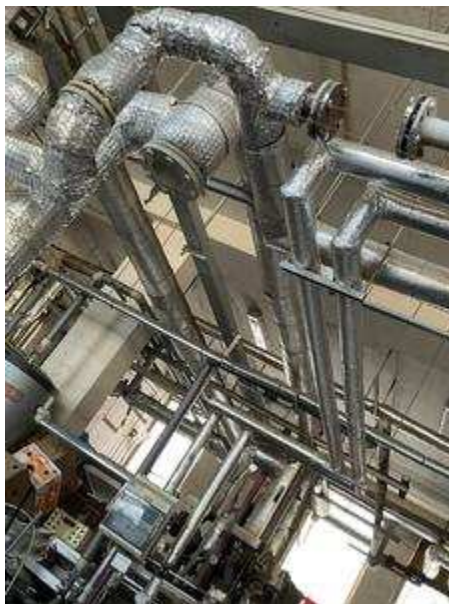
Zdroj	Napojeno na dálkovod.
Parametry	Výměňíková stanice.
Vliv na provoz/zálohování	Teplododní rozvody tepla + ohřev TUV.

*Obrázek 8 - výměňková stanice*

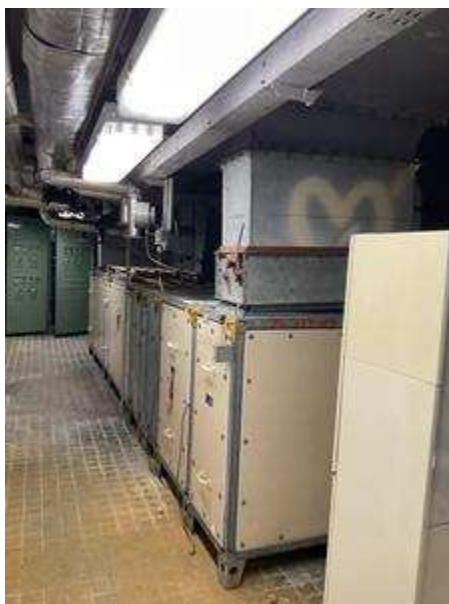
Zdroj	Centrální VZT.
Parametry	Technologie chlazení na střechách objektů.
Vliv na provoz/zálohování	Chlazení prostorů.

*Obrázek 9 - jedna ze strojoven VZT*

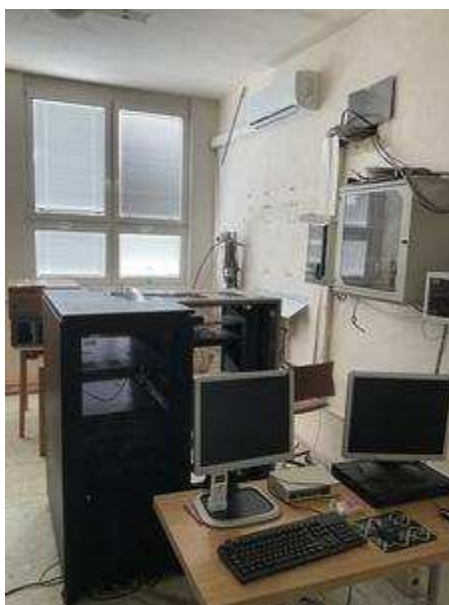
Význam	Centrální serverovna.
Zálohování dat	Provozní data společnosti jsou zálohována jen lokálně na discích počítačů ve velínech. Neposkytuje se IT infrastruktura nájemcům. Serverovna pro vlastní a účetní data.
Zabezpečení	Klimatizace, lokální UPS, vhodné PHP.

Obrázek 10 - serverovna
