# **Most Litvínov-02**

Most přes Poustevnický potok v ul. Seifertova

## **HLAVNÍ PROHLÍDKA**

Datum provedení prohlídky: 15.9.2020

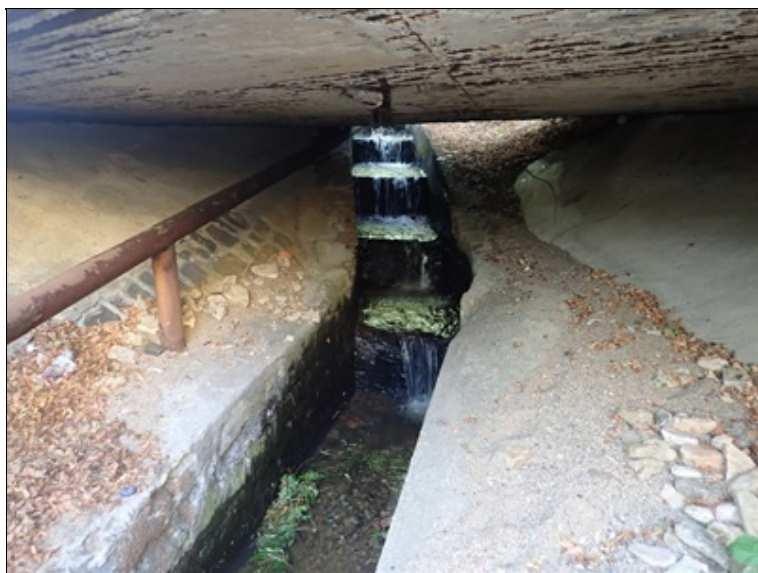
Podhled nosné konstrukce

- [2.1] 2.1 Nosná konstrukce Na podhledu nosné konstrukce je separovaná krycí vrstva betonu (cca 70 % povrchu). Odhalená výztuž silně koroduje. Tloušťka krycí vrstva betonu je zcela nedostatečná. Rozdělovací a smyková výztuž je nevhodně umístěná nad tahovou výztuží. Stav desky mostovky se od poslední prohlídky opět zhoršil. Beton nosné konstrukce hloubkově degraduje.

- [2] 2.1 Nosná konstrukce Do 1 roku zajistit kompletní výměnu nosné konstrukce.

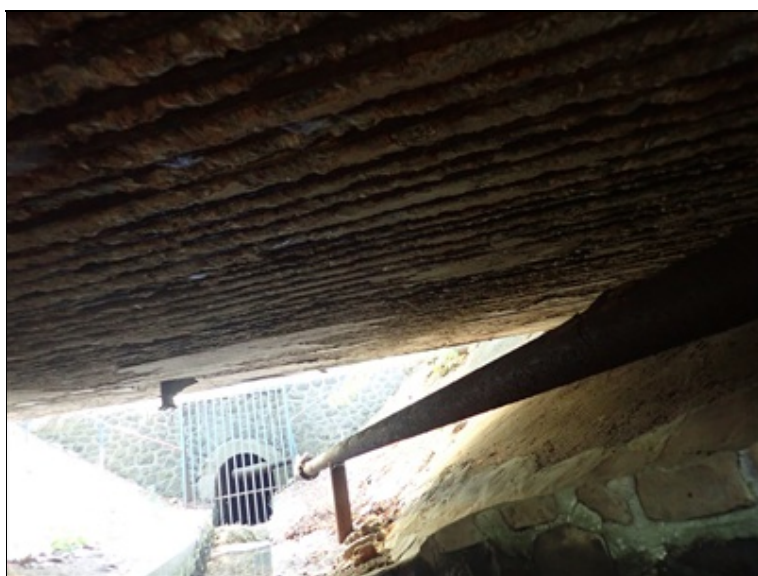
Odhalená podélná výztuž na podhledu nosné konstrukce.

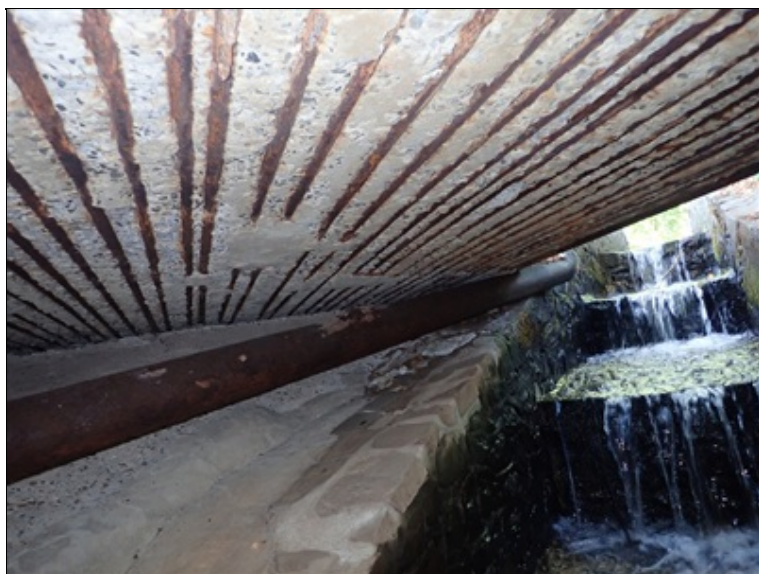
DTTO.

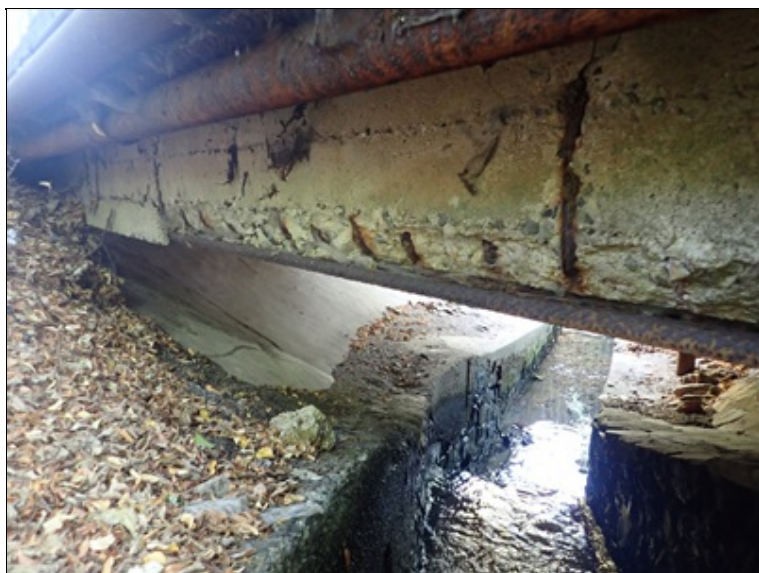
Odhalené třmínky nad podélnou výztuží.

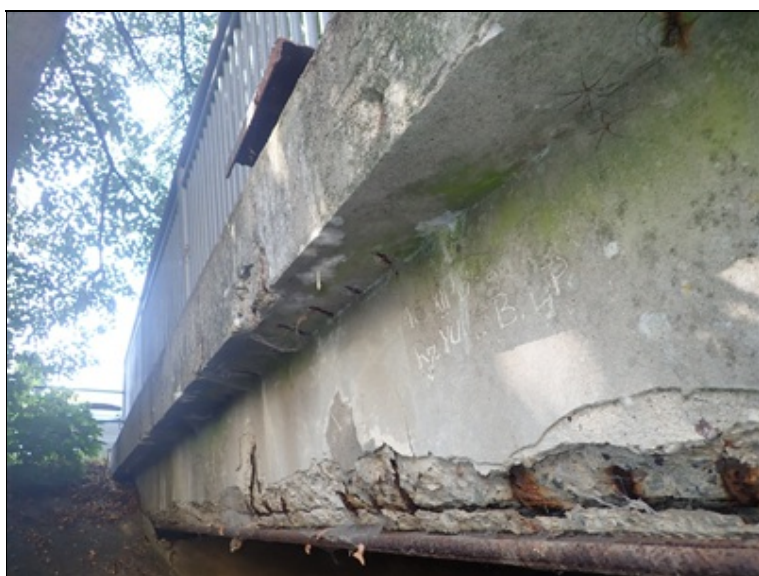
- [3.1] 3.1 Vozovka Na vozovce se uchycují nečistoty a organický materiál.
- [3.2] 3.3.1 Římsa V římsách se objevují podélné trhliny s výluhy pojiva. Místy je na podhledu a boku říms patrná odhalená korodující výztuž.

Koroze výztuže římsy.

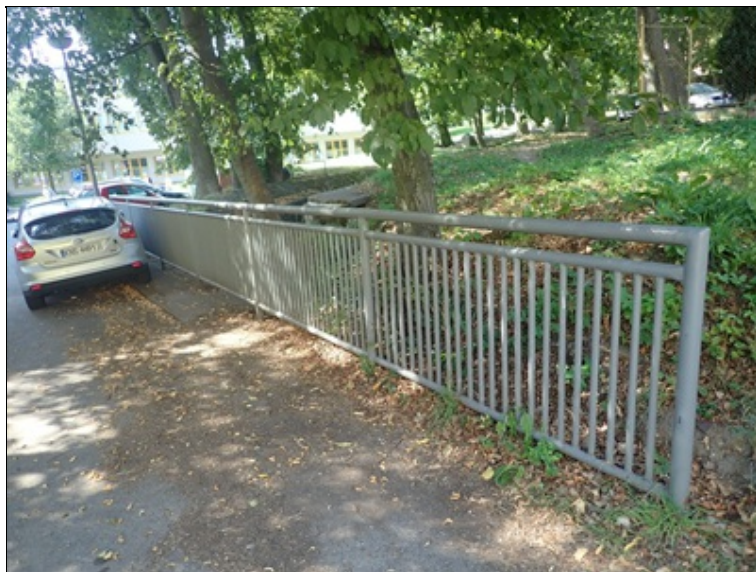
Nečistoty na mostě.

- [1] 3.1 Vozovka Udržovat kryt vozovky, kryt chodníku a záchytný systém v provozuschopném stavu, který zajistí bezpečnost provozu na mostě i pod mostem.
