Statický posudek trhlin v příčkách

Objednatel: Město Litvínov
se sídlem Městský úřad Litvínov
odbor investic a regionálního rozvoje
nám. Míru č. p. 11
436 01 Litvínov

Místo stavby: Družina č. p. 125, ul. Přátelství, 1.NP
Litvínov-Janov

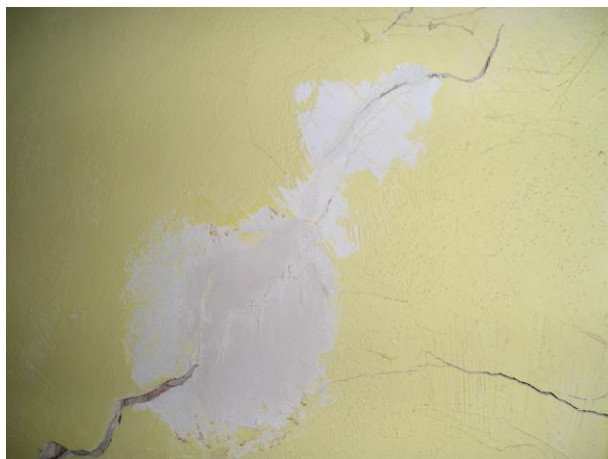
1.sádrový terčík

Na nejvíce postižená místa byly umístěny sádrové terčíky a je nutné vývoj trhlin nejméně čtyři týdny sledovat. Po prvním týdnu zatím nedošlo k narušení sádry na žádném terčíku, což znamená, že sledované trhliny jsou pasivní a nedochází k jejich dalšímu rozvoji (viz oddíl Fotodokumentace).

Přesto je vhodné počkat na stav terčíků po 4 týdnech a následně provést opravu.

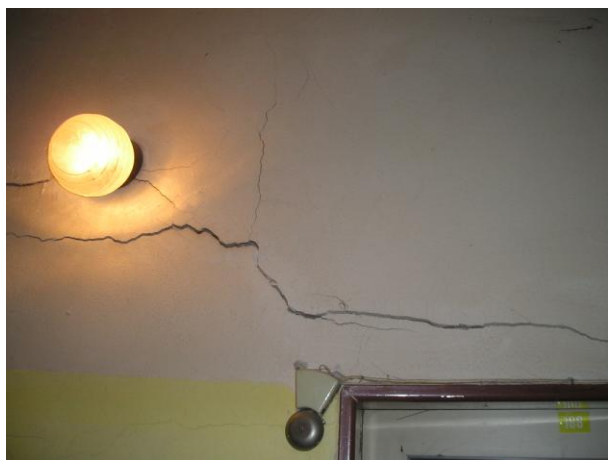
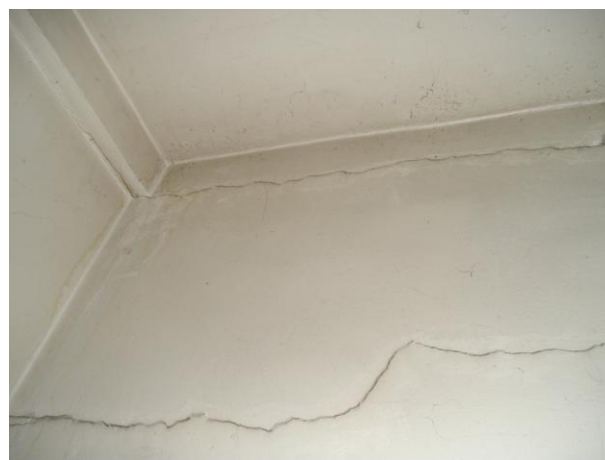
Některé příčky jsou poznamenány převážně vodorovnými a šikmými tahovými trhlinami. Většina poruch je soustředěna v místech oslabení stěn – v okolí dveřních otvorů nebo v místech styků stěn a stropů.

Největší šířka trhliny je cca 3 mm.

- příliš tuhé připojení příčky ke stropní konstrukci
- malá tuhost příček (dlouhé úseky, oslabení otvory, výška příček)
- dynamické účinky

tahové trhliny v příčkách

Oprava by měla být provedena ve třech etapách :

- odstranění poškozené omítky v okolí trhlin, vyškrábání malty v porušených spárách do hloubky cca 1 – 5 cm (dle rozevření spáry) a vyčištění
- zatmelení trhlin
- oprava omítky
