# Statický posudek příček v 1.NP MŠ Čapkova ul. 2035

Objednatel: Základní škola a Mateřská škola  
Litvínov, Ruská 2059  
okres Most

Místo stavby: Mateřská škola Litvínov  
Čapkova 2035 – 1.NP

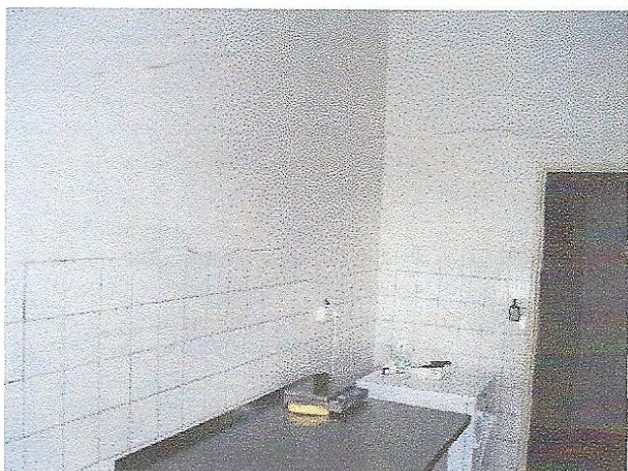
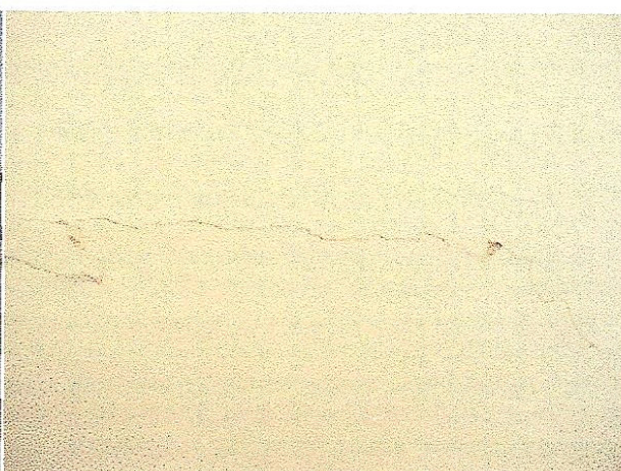
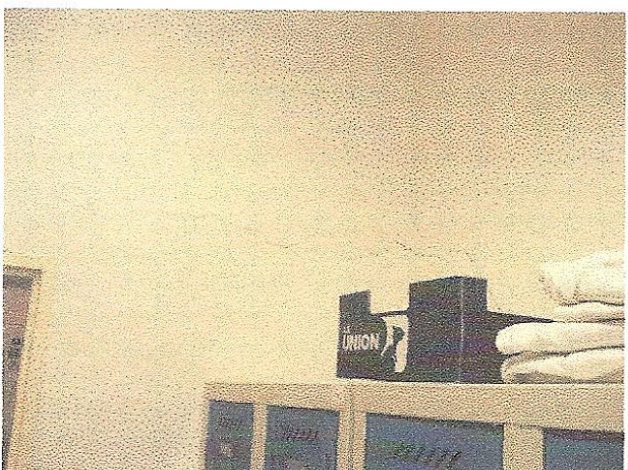
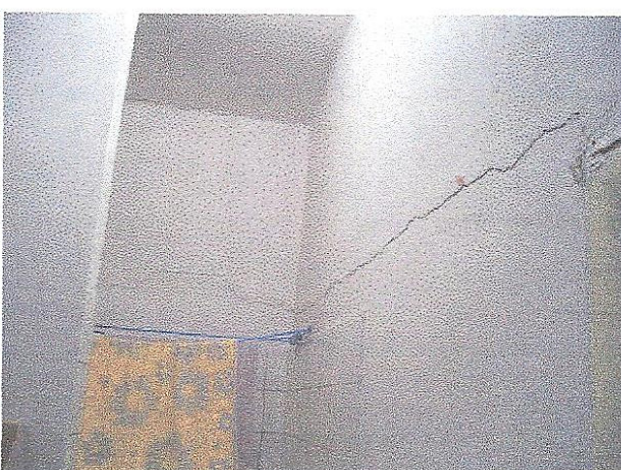
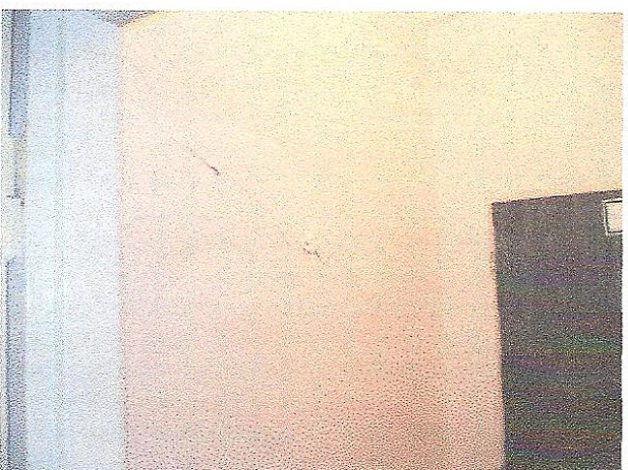
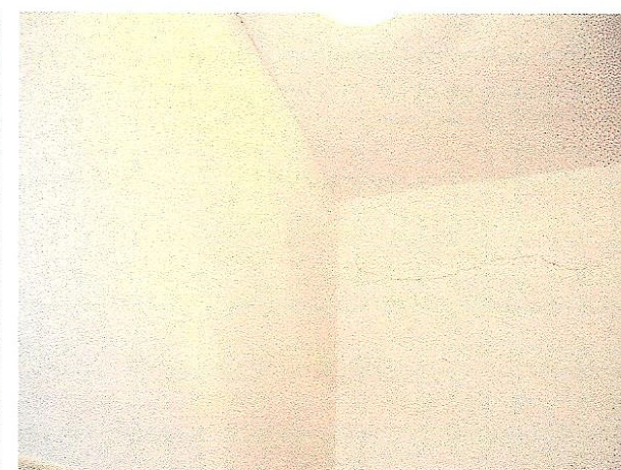
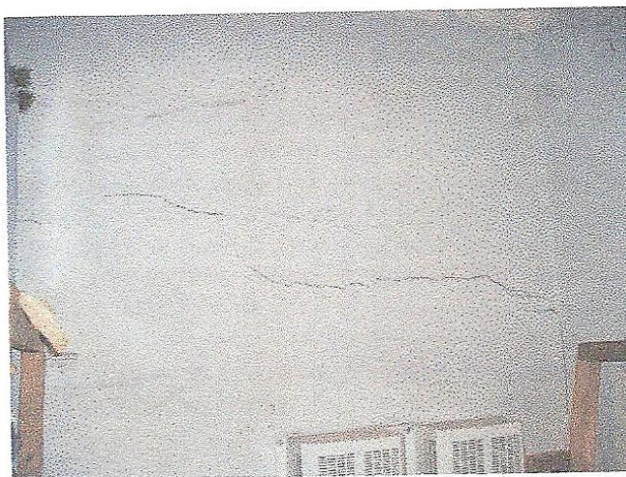
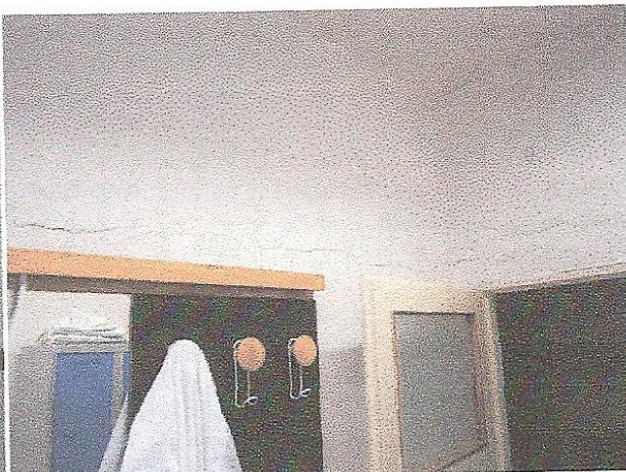
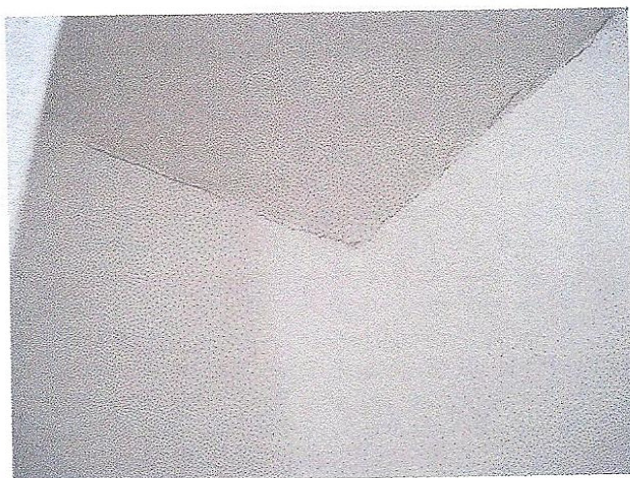
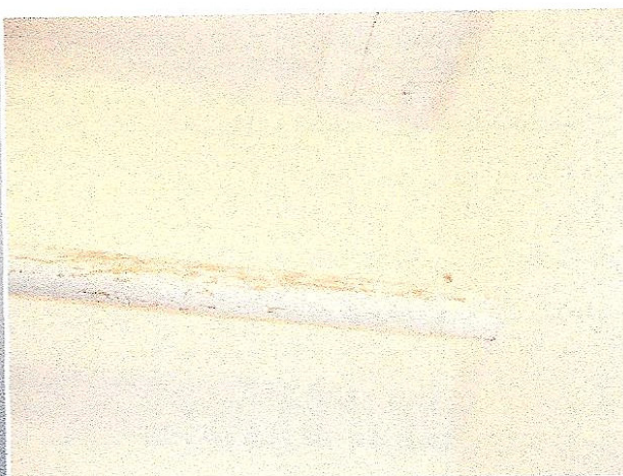
Některé příčky jsou poznamenány převážně vodorovnými a šikmými tahovými a tlakovými trhlinami. Většina poruch je soustředěna v místech oslabení stěn – v okolí dveřních otvorů nebo v místech dlouhých úseků.

Poloha některých trhlin vzhledem k nosným konstrukcím objektu a charakter porušení je vidět v přiložené fotodokumentaci.

Největší šířka trhliny je cca 2 mm.

Vzhledem k charakteru a tvaru trhlin lze definovat několik příčin vzniku poruch:

- příliš tuhé připojení příčky ke stropní konstrukci
- malá tuhost příček (dlouhé úseky, oslabení otvory, výška příček)
- dynamické účinky na stropní konstrukci, přenášené do příček
- nadzvedání podlahy vlivem zvodněného podloží

Ke vzniku trhlin zřejmě přispěly částečně všechny jmenované příčiny.

S ohledem na možné dynamické zatížení příček doporučuji trhliny považovat za aktivní a utěsnit je trvale pružným tmelem nebo nátěrem.

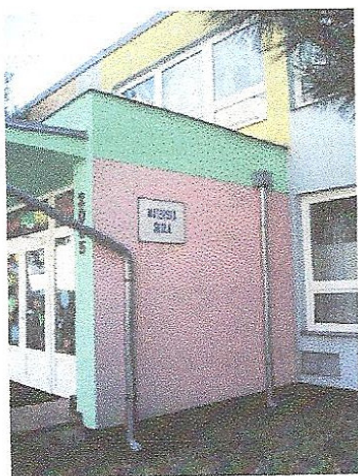
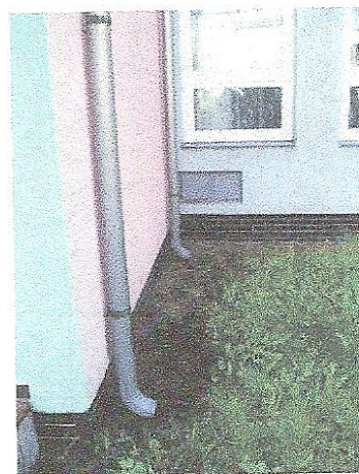
Vnější dešťové svody by neměly vyvedeny volně na terén – měly by být napojeny do dešťové kanalizace nebo do vsakovací jímky.
