ZÁMĚR

Rekonstrukce lávky přes Bílý potok u Penny

Název objektu: Most ev.č. Litvínov-28 (Lávka přes Bílý potok u Penny (Zámecký park))

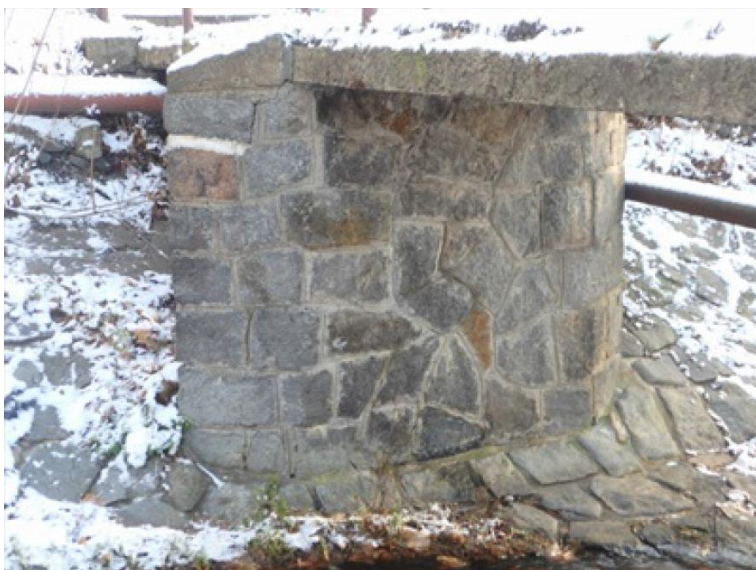
Pilíř 2.

<i>Mostní podpěry a křídla:</i>	V pilíři 2 se prokreslují ve spárách mezi kameny trhliny.
<i>Nosná konstrukce:</i>	Beton nosné konstrukce postupně degraduje. Na podhledu nosné konstrukce dochází k postupnému odpadnutí krycí vrstvy betonu. Odhalená výztuž koroduje. Beton ve spárách mezi nosníky silně degraduje a drolí se. Dochází k zatékání přes bok nosníků na podhled nosné konstrukce. To přispívá k rychlejší korozi odhalené výztuže.
<i>Mostní svršek - vozovka:</i>	Na lávce se usazují nečistoty a organický materiál.
<i>Cizí zařízení na mostě:</i>	Ocelové chráničky povrchově korodují.

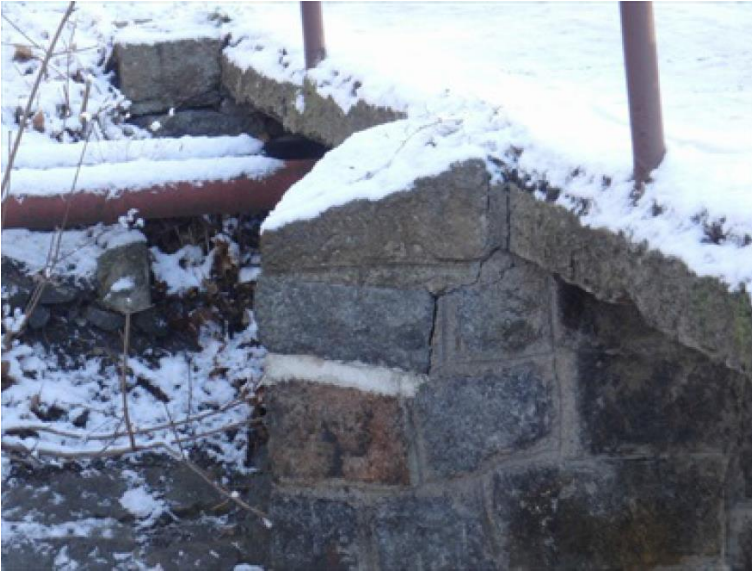
Rozpad zdiva pilíře.

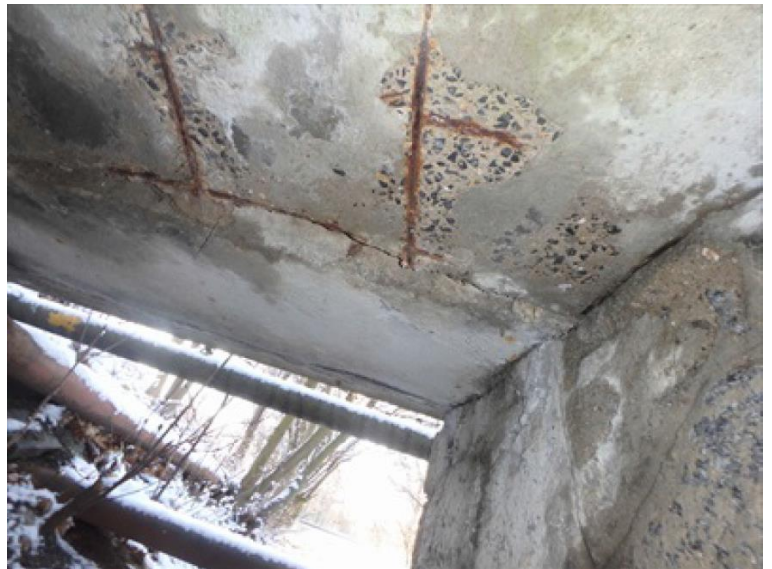
Koroze výztuže nosníků na podhledu nosné konstrukce.

- *Vozovka:* Pravidelně čistit svršek lávky.
- *Nosná konstrukce:* Bezodkladně zajistit výpočet zatížitelnosti lávky (nutno provést ihned).
Včas zajistit zahájení projekčních příprav nové lávky (nutno provést do 1 roku)
Životnost lávky se odhaduje na 2 - 3 roky. Následně bude nutné kompletně vyměnit nosnou konstrukci.

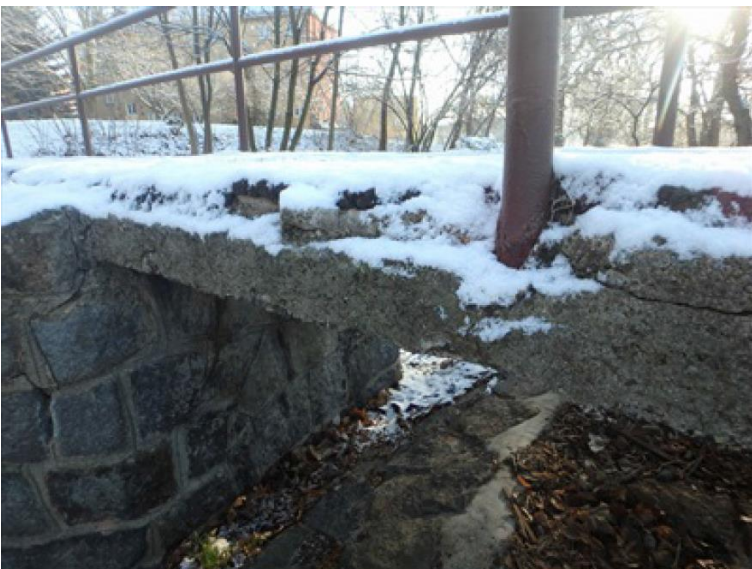
Degradace betonu lávky.

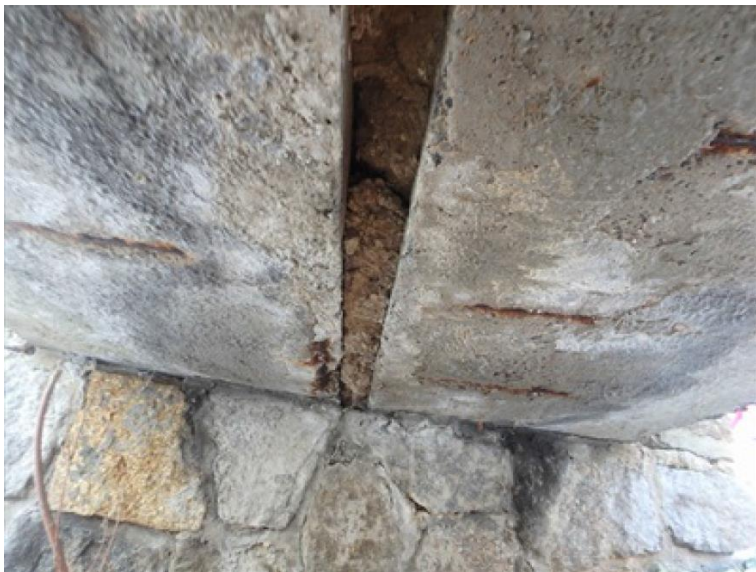
Rozpad betonu spár mezi nosníky.

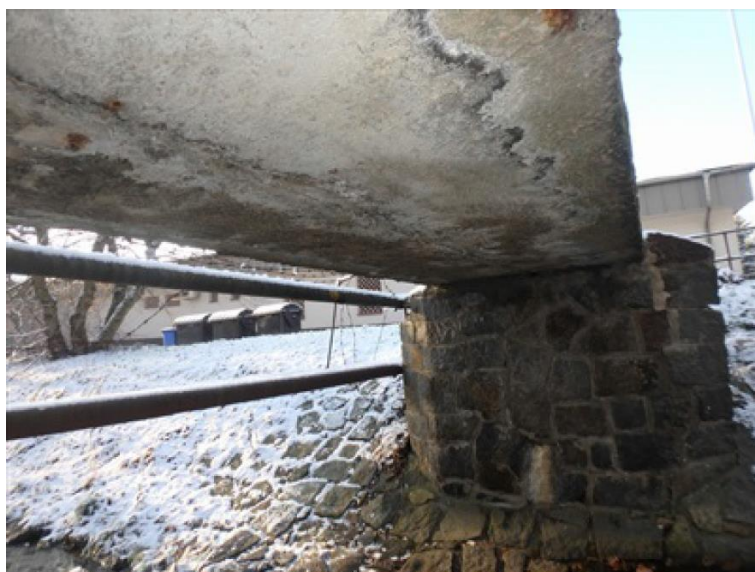
Stopy po zatékání přes okraj nosné konstrukce.
