Zpráva geotechnika k průzkumným pracím na

Dlážděné komunikaci na p.č. 2467/1 u kostela sv. Michaela v Litvínově.

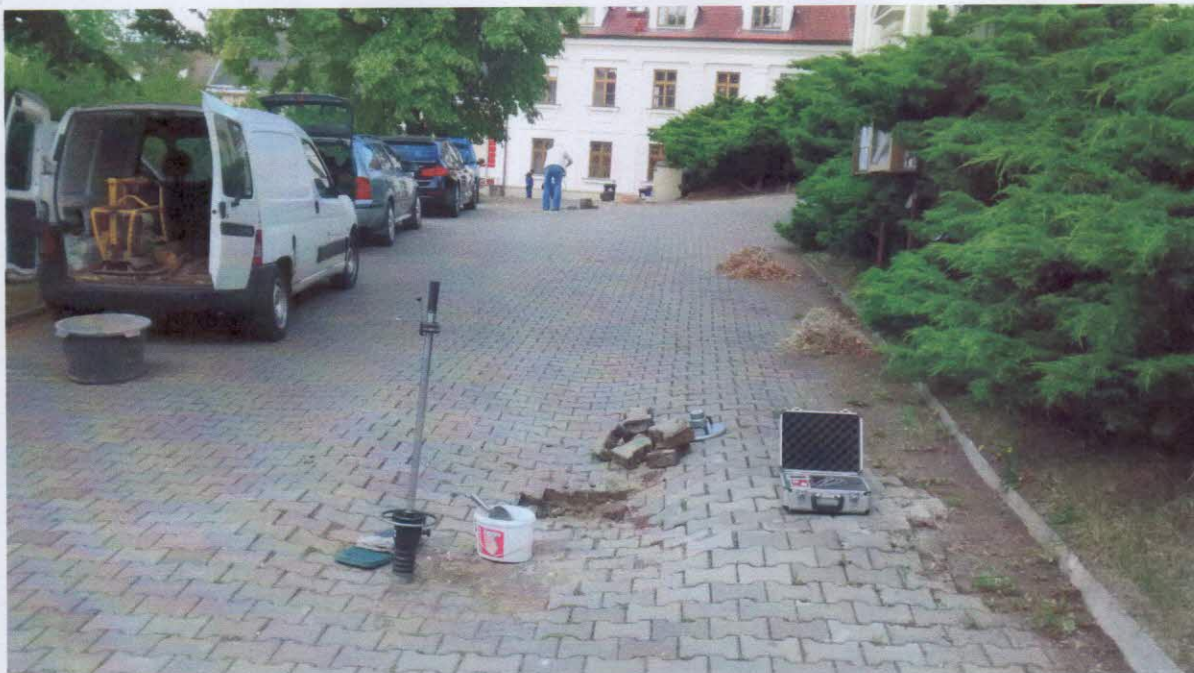
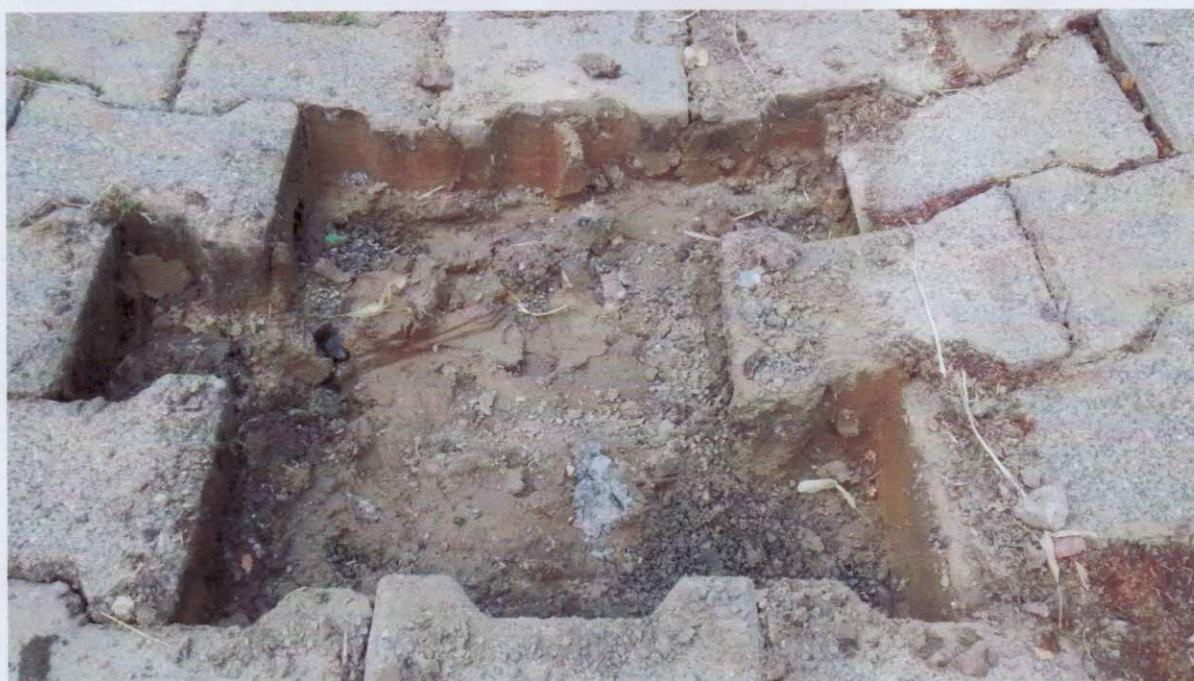
Zkušební místo č.1

Podkladní a ložnou vrstvu pod zámkovou dlažbou tvoří plastický jíl, který je extrémně neúnosný a vysoce namrzavý. Vyjeté "koleje" jsou důsledkem hrubé nekázně v průběhu výstavby a nedodržení skladeb dle odsouhlasené projektové dokumentace. Bez řádné opravy bude tato část komunikace nadále vykazovat deformace povrchu ve formě vyjetých "kolejí"!

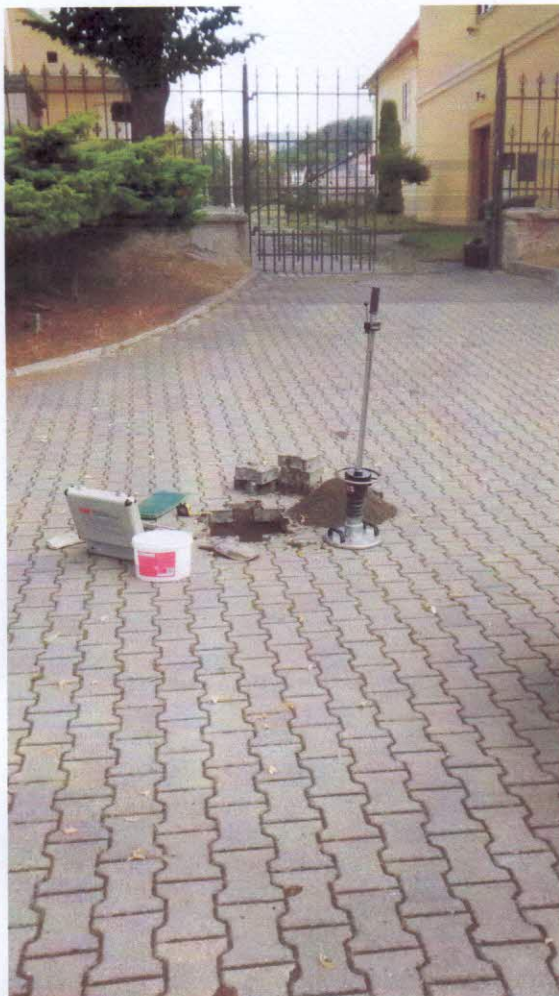
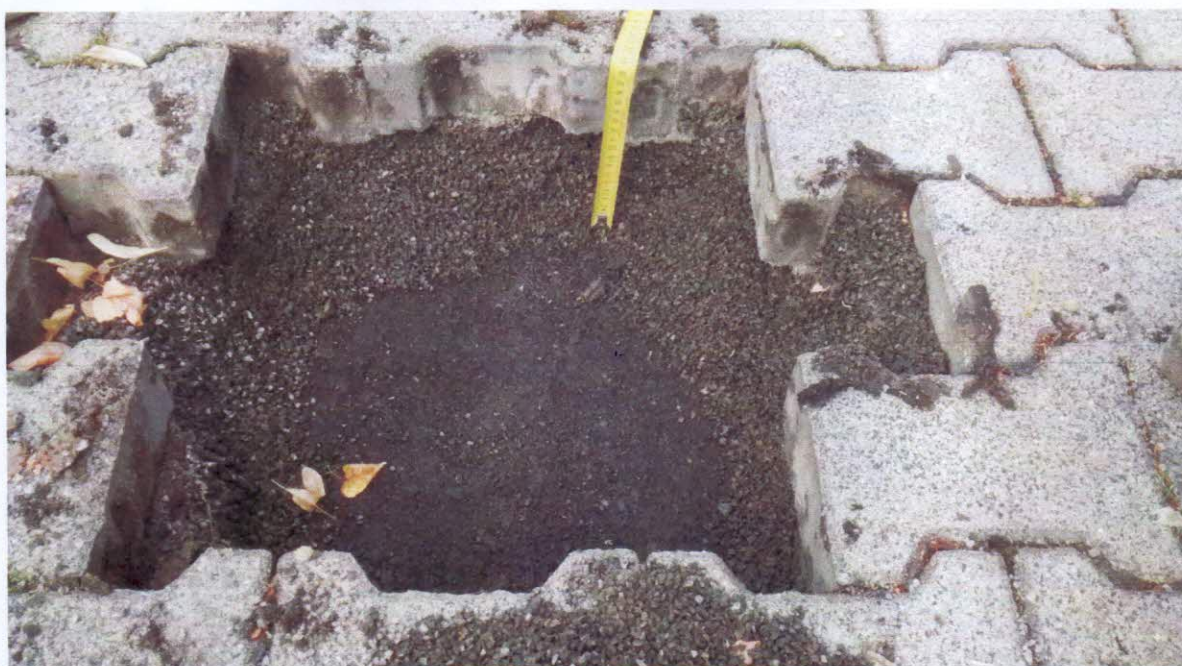
Zkušební místo č.2

Ložnou vrstvu pod zámkovou dlažbou tvoří drobné kamenivo fr. 0/4mm, podkladní (nosnou) vrstvu materiál velmi podobný štěrkodrti. Na základě naměřené únosnosti lze tuto část komunikace prohlásit za dostatečně únosnou pro pojezd autojeřábu.

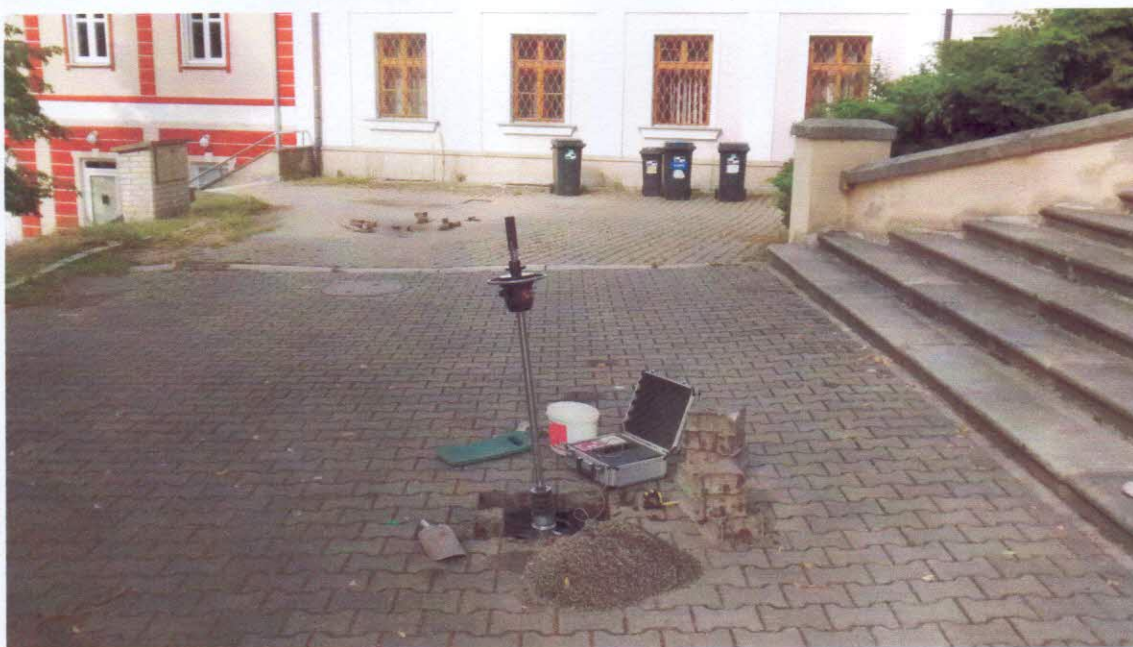
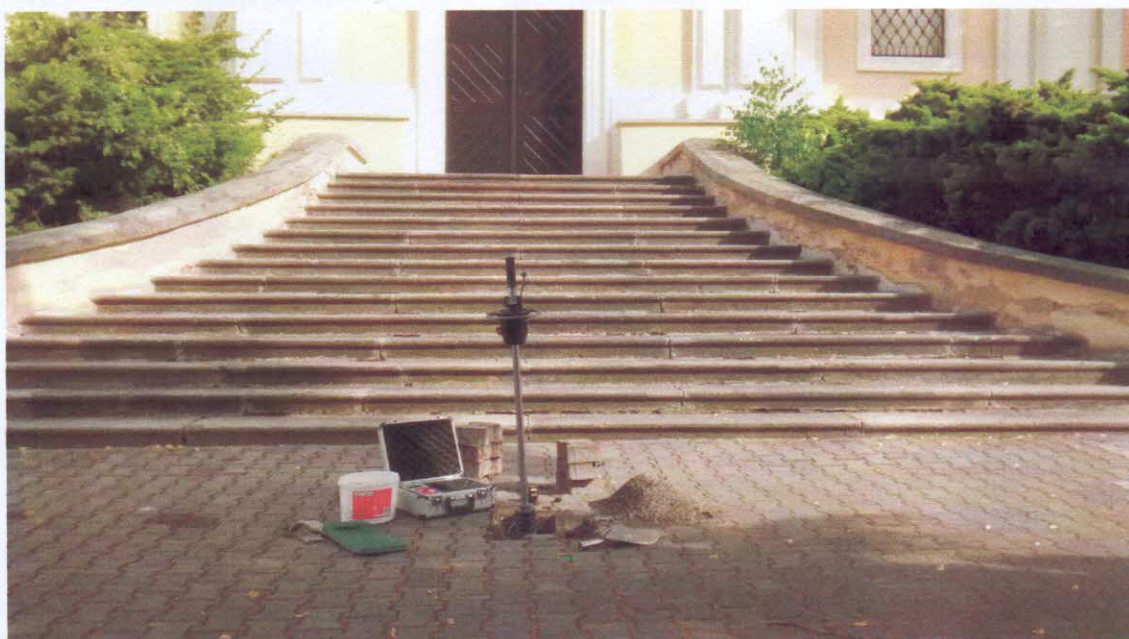
Zkušební místo č.3

Ložnou vrstvu pod zámkovou dlažbou tvoří drobné kamenivo fr. 0/4mm, podkladní (nosnou) vrstvu materiál velmi podobný štěrkodrti. Na základě naměřené únosnosti lze tuto část komunikace prohlásit za dostatečně únosnou pro pojezd autojeřábu.

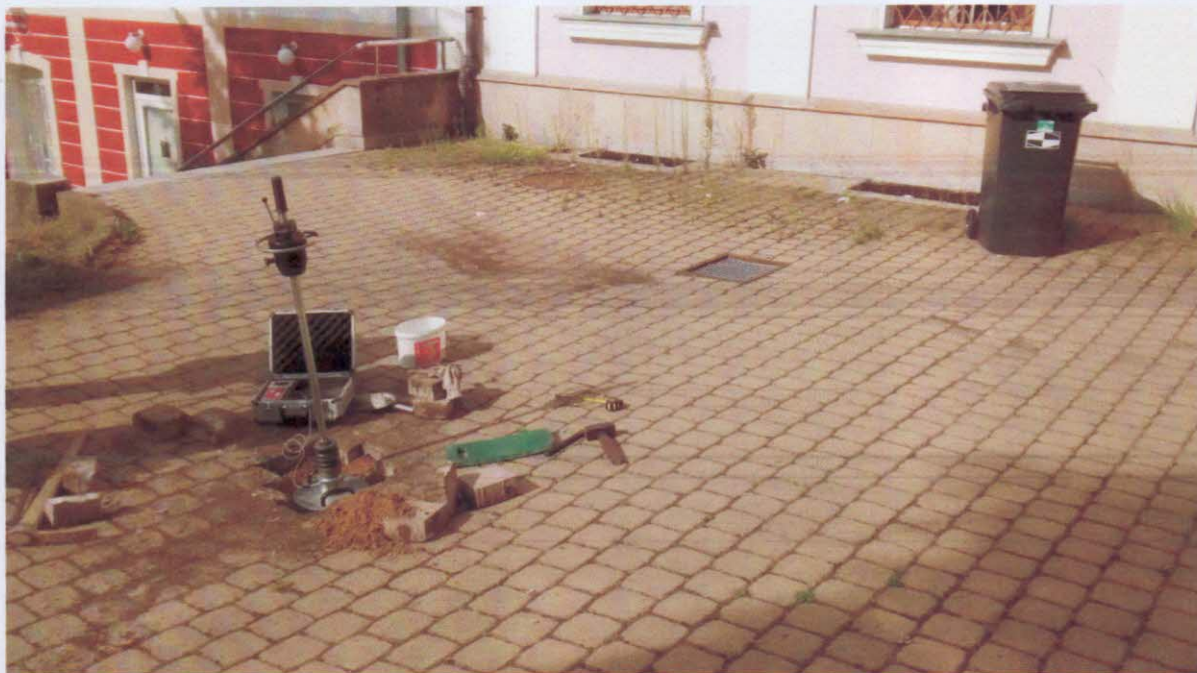
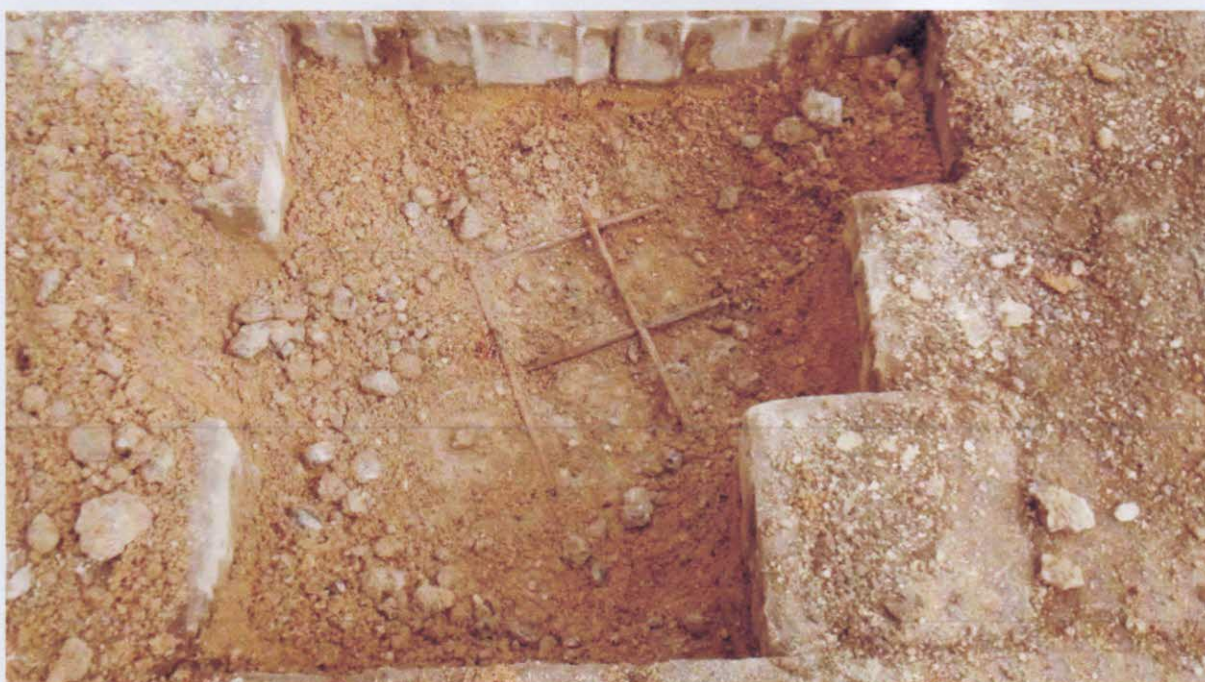
Zkušební místo č.4

Ložnou vrstvu pod zámkovou dlažbou tvoří jemný písek, podkladní (nosnou) vrstvu betonová mazanina snadno rozpojitelná s vloženou KARI sítí. Na základě naměřené únosnosti lze tuto část komunikace prohlásit za nedostatečně únosnou pro pojezd autojeřábu. Na tuto plochu nebude autojeřáb najíždět.

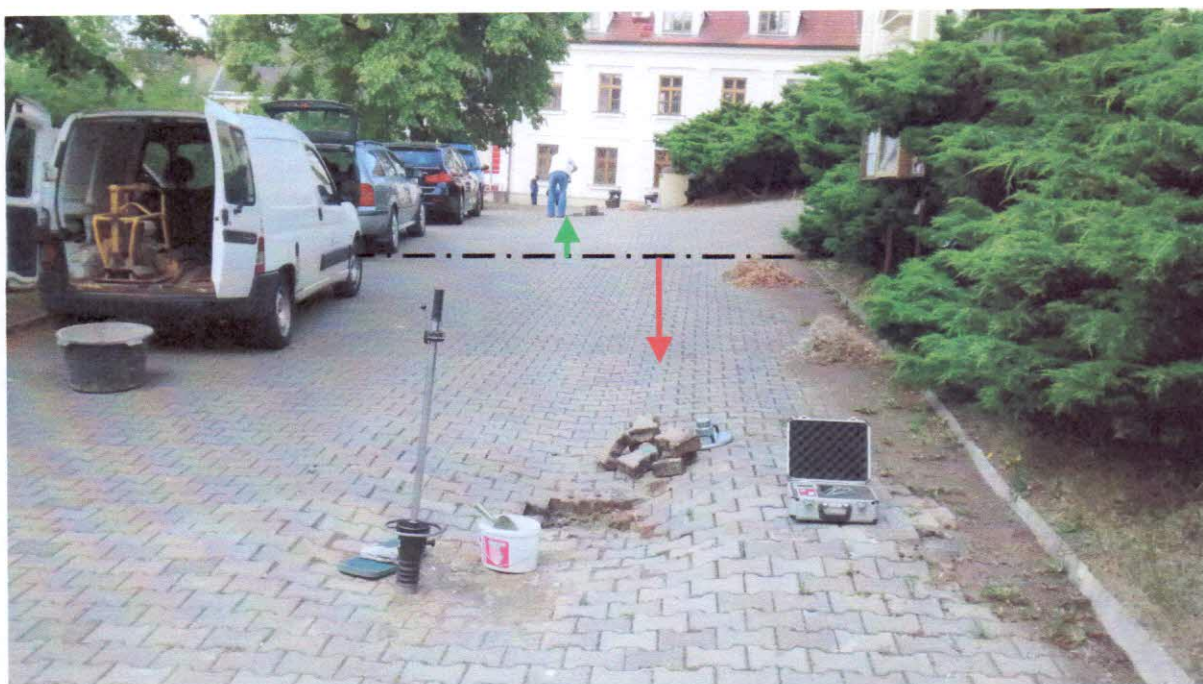
1. Na fotografii je znázorněna červeně plocha, která v současnosti vykazuje vyjeté "koleje", jejichž charakter se do doby celkové opravy nezmění. Pro nájezd autojeřábu doporučuji vysypat nejhlubší prohlubně drobným drceným kamenivem fr. 0/8mm, čímž dojde k roznášení zatížení od kol autojeřábu na plochu komunikace. Citlivý nájezd autojeřábu by pak neměl současný stav povrchu plochy poznamenat.

2. Na fotografii je znázorněna zeleně plocha, která v současnosti nevykazuje známky destrukce a je proto způsobilá pro citlivý pojezd autojeřábu.
