F.1.1. ARCHITEKTONICKO-STAVEBNÍ ŘEŠENÍ

F.1.1.1. TECHNICKÁ ZPRÁVA

Projektová dokumentace řeší opravu střešního pláště hlavní budovy, který je dělen na tři samostatné části (část A, B a C) a jednu spojovací část středovou (St).

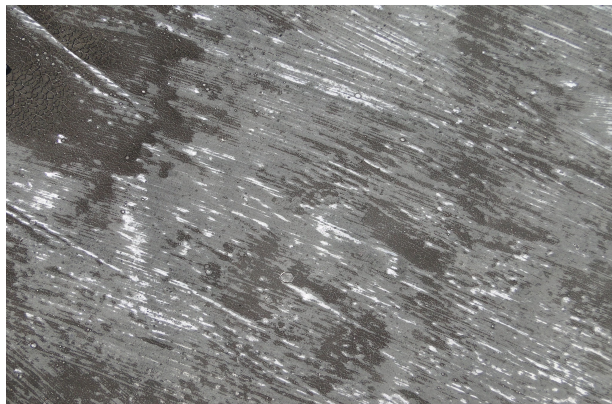
Stávající stav střešního pláště je již za hranicí vlastní životnosti – což je vidět na většině plochy střešních plášťů. Stávající finální hydroizolační fólie (původní) je zdegradována tak, že jsou viditelné střední nosné vložky pásů. Při vlastní chůzi po střešních pláštích je viditelné vyboulení hydroizolace. V těchto místech je nahromaděná vzdušná pára, které nemůže do exteriéru, v několika případech jsou v těchto místech vodní kaluže. Na několika místech došlo v průběhu let k ochranným nátěrům – stříbrnou barvou a dále docházelo k lokálním doplněním resp. opravám novými asfaltovými pásy. Tyto lokální opravy byly pravděpodobně prováděny v místech, kde se předpokládalo nebo objevilo zatékání. Veškeré konstrukce větracích komínků střešního pláště a kanalizačního potrubí a jejich napojení na hydroizolační souvrství je nedostatečné. Část větracích komínků je již bez krycí stříšky, čímž dochází k zatékání od vrstev střešního pláště. Střešní vpustě jsou pouze s krycími mřížkami, které jsou částečně zaasfaltovány do hydroizolačních souvrství. Fotografie (výběr) současného stavu jsou součástí této zprávy a dalších příloh.

detail degradace hydroizolačního pásu

Oprava stávajícího střešního pláště je navržena tak, že na stávajících střešních souvrstvích budou odstraněny asfaltové hydroizolační pásy. Po provedení odstranění hydroizolačních pásů bude nosná betonová konstrukce střechy vyčištěna a zbavena povrchových nečistot. Následně bude betonový povrch opatřen adhézní vrstvou penetračním nátěrem (např. Dekprimer). Asfaltová penetrace musí být použita bez rozpouštědel. Obsah asfaltu musí být větší než 48%.

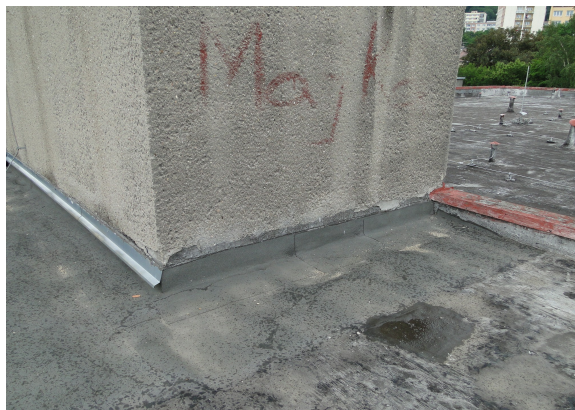
detail oplechování a chybného oplechování

V rámci opravy střešního pláště budou odstraněny veškeré stávající klempířské prvky – vodorovné oplechování atik, svislé vnitřní oplechování částí atik, odvětrávací potrubí střešního pláště a odvětrávací potrubí kanalizace. Veškeré konstrukce střešního pláště budou odstraněny a odvezeny na skládku. Spolu s konstrukcemi střešního pláště budou demontovány vpusti s tím, že jejich funkce bude zachována.

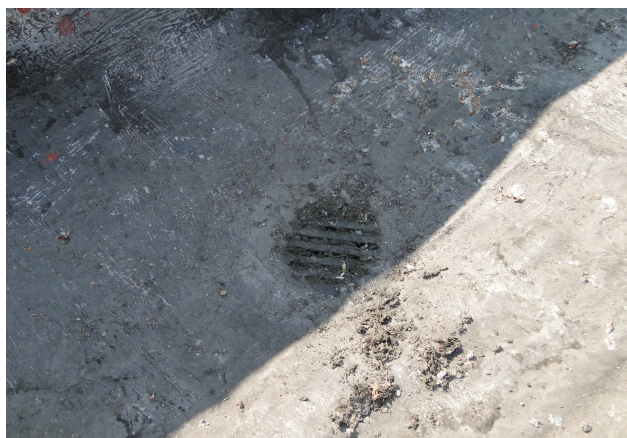
detail střešní vpusti

Nové odvodnění střešního pláště je navrženo pomocí sanačních vpustí. Stávající vpustě jsou použity s krycí mřížkou, která je částečně zapuštěna do asfaltových pásů. Z tohoto důvodu

nebylo možné zjistit skutečné dimenze svislého potrubí. Před objednáním sanačních vpustí musí být provedeno detailní změření všech vnitřních průměrů pro stanovení průřezů. Do svislých částí potrubí – po demontáži vrchních vpustí stávajících se osadí pomocí pryžové manžety nová sanační vpust'. Sanační vpust' je výrobkem s manžetou dle použité hydroizolační vrstvy. Součástí sanační vpustě je těsnění a ochranný koš.

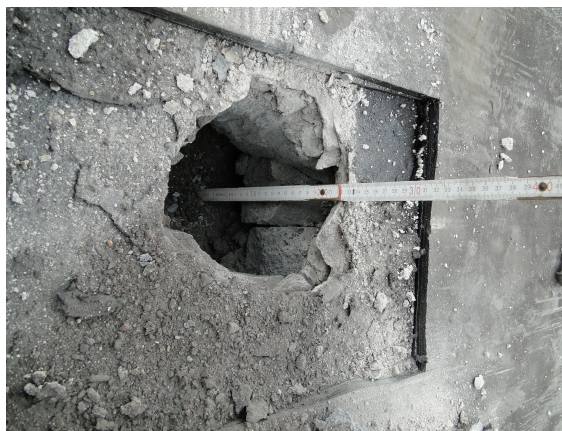
detail sondy střešního pláště

Sondou v části střechy C byly zjištěny následující vrstvy střešního pláště :

- hydroizolační souvrství tvořené 5 asfaltovými pásy tl. cca 15 mm
- betonová mazanina tl. 40 mm
- pěnosilikátové tvárnice tl. 100 mm
- škvárový násyp (pravděpodobně ve spádu) tl. 70 mm
(dle měření výšek u atik se spád pohybuje s převýšením cca 60 mm)
- betonový panel

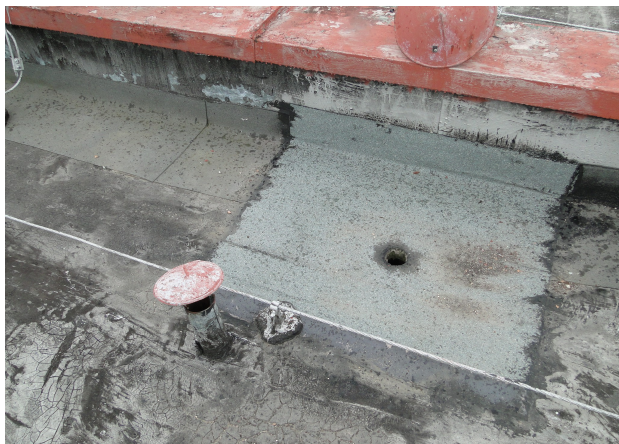
detail střešní vpusti středové části střechy

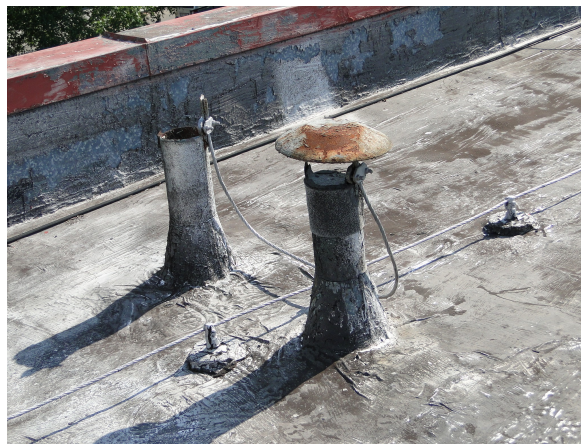
detail komínků kanalizace

K odvětrání kanalizačního potrubí nad úroveň střešního pláště jsou navrženy sanační odvětrávací hlavice. V rámci prohlídky stavby nebylo nedestruktivně možné zjistit skutečné rozměry odvětrávacího potrubí (zda se jedná o skutečné potrubí či nástavby). Po bouracích pracích (především hydroizolace) budou stávající komínky kanalizace odstraněny a zjištěny skutečné rozměry jednotlivých prvků. Následně budou objednány sanační odvětrávací hlavice s manžetou pro napojení hydroizolace. Součástí sanačního odvětrávacího potrubí je pryžová manžeta a dešťová krytka.

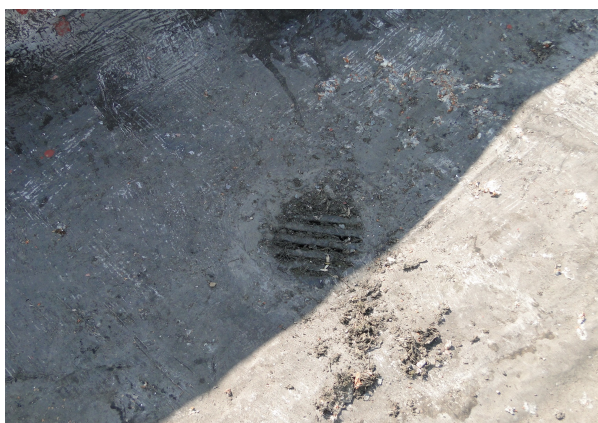
detail střešní vpusti hlavních částí střechy

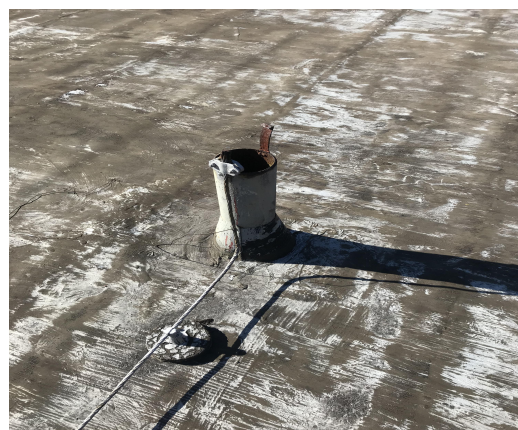
detail komínků odvětrání střešního pláště

Stávající střecha je jednoplášťová s odvětrávacími hlavicemi v ploše střešního pláště. Odvětrávací svislé potrubí je umístěno vždy v hřebeni spádové vrstvy a dále na dvou stranách v blízkosti nejnižších částí – v blízkosti střešních vpustí. Některé odvětrávací hlavice jsou již bez krycích stříšek. U některých hlavic bez stříšek je možno vidět zanesení potrubí nečistotami. Na různých místech je patrná degradace asfaltové hydroizolace, která místy chybí a je vidět pouze již jen nosná vložka.

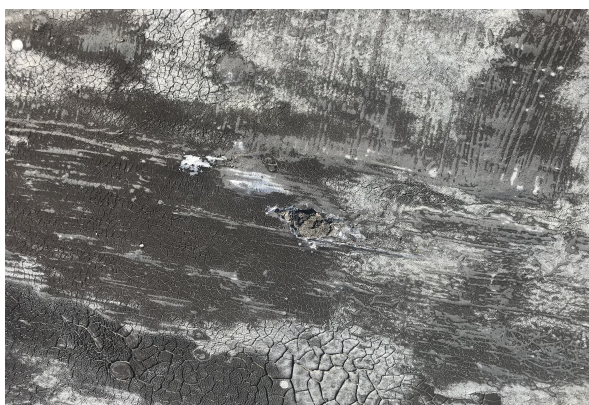
detail degradace hydroizolačního pásu

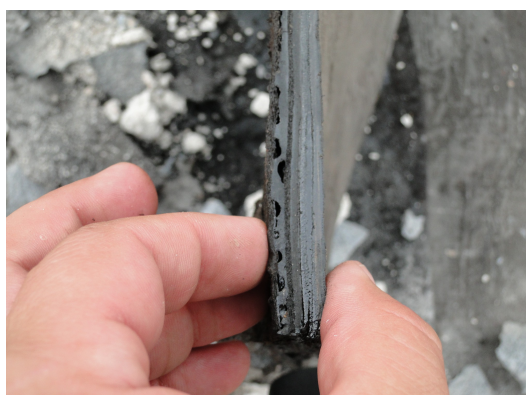
detail hydroizolačního souvrství
