| <b>objekt:</b><br><b>Revitalizace významné sídelní zeleně v Litvínově III. Etapa</b><br><b>Část Jiráskova - S.K. Neumanna</b><br><b>Část Nový hřbitov</b><br><b>investor: Město Litvínov</b> | | | | číslo zakázky | 08/03/2014 |
| <b>obsah:</b><br><b>TECHNICKÁ ZPRÁVA, TABULKY, FOTODOKUMENTACE</b> | | | | stupeň dokumentace | DPS |

| Název akce: | Revitalizace významné sídelní zeleně v Litvínově<br>III.Etapa<br>Část Nový Hřbitov<br>Část Jiráskova – S.K.Neumanna |

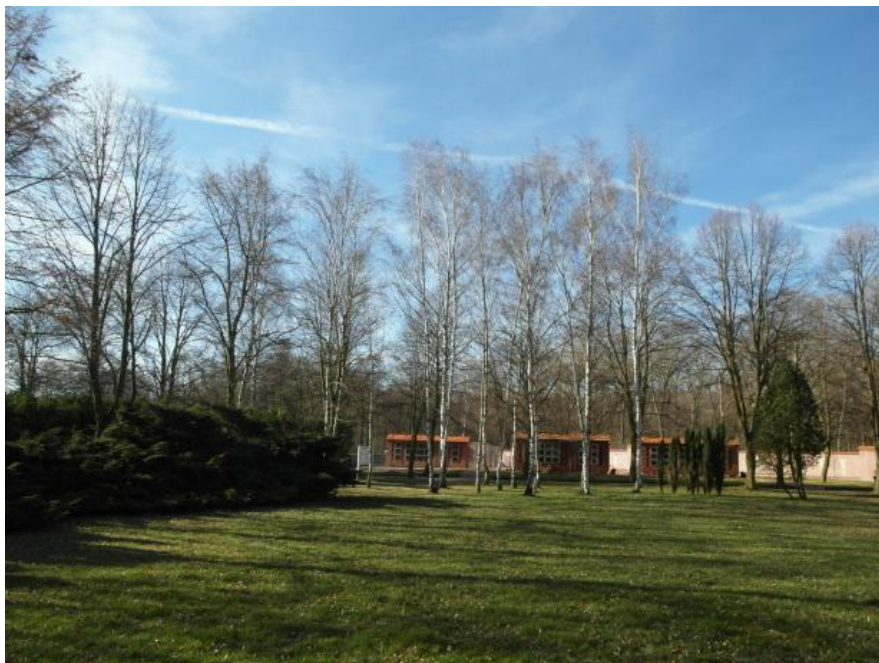
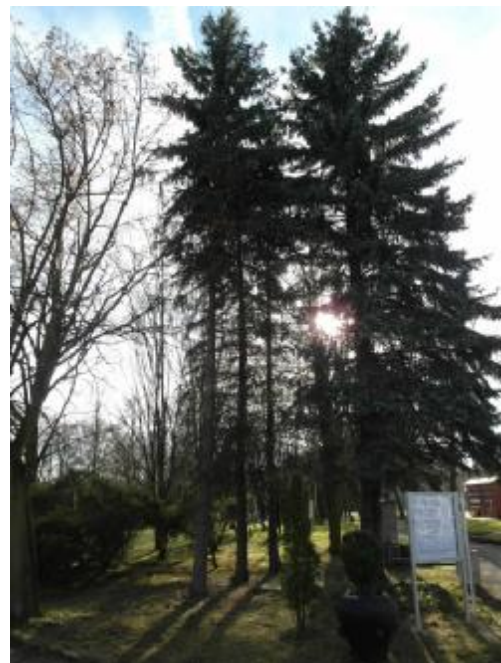
Porostní skupiny k probírce

Spon výsadeb již není zcela pravidelný, v některých pasážích došlo k odstranění havarijních dřevin, tyto nebudou s ohledem na prostorové podmínky dosazovány, neboť konkurence okolního porostu neumožňuje vývoj stromových podsadeb. Ve skupinových výsadbách habrů, bříz a smrků bude provedena pozitivní probírka s uvolněním perspektivních jedinců.

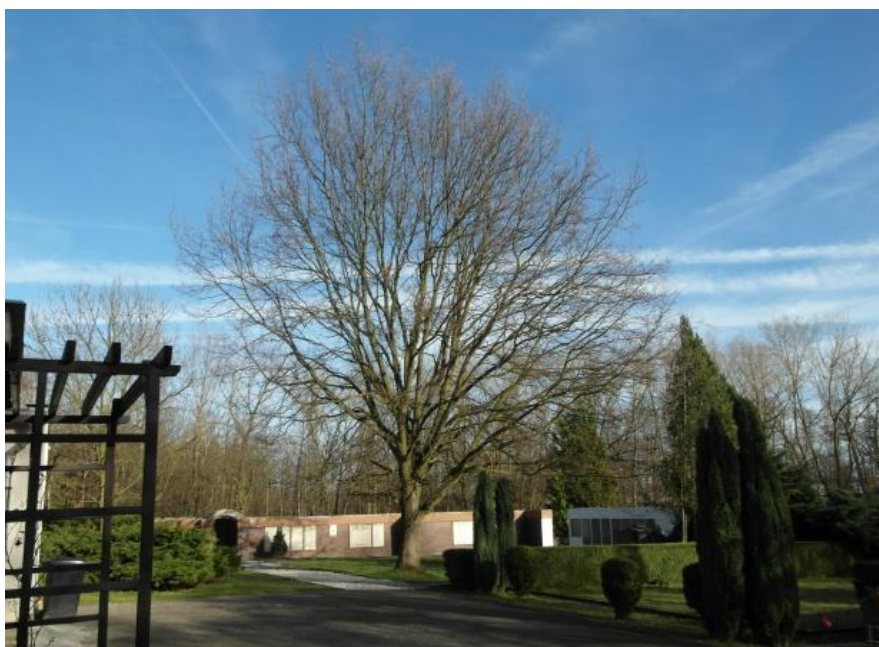
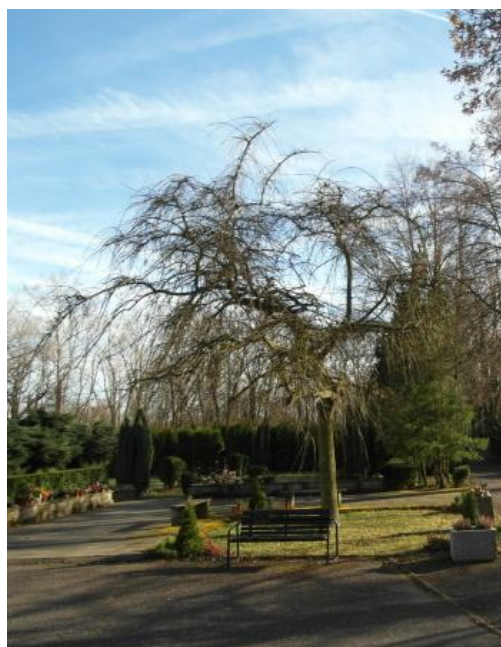
Obvodový porost je tvořen vzrostlým stromovým patrem se převahou perspektivních javorů mléče a dubů, jednotlivé problematické topoly nebo havarijní dřeviny s rozsáhlými dutinami budou odstraněny. Mezi dendrologicky zajímavé exempláře patří převyšlý kultivar jasanu *Fraxinus excelsior* 'Pendula' (označen číslem 94) v nástupní partii hřbitova, dále je zde situován dominantní soliter dubu (číslo 95) i zajímavé věkovité olše (číslo 52,53)

Cenné solitérní stromy

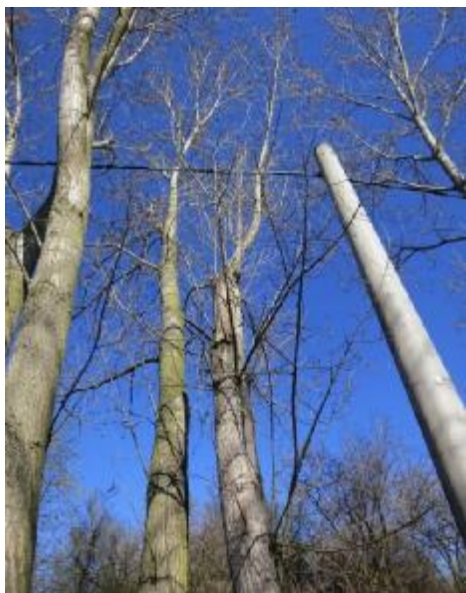
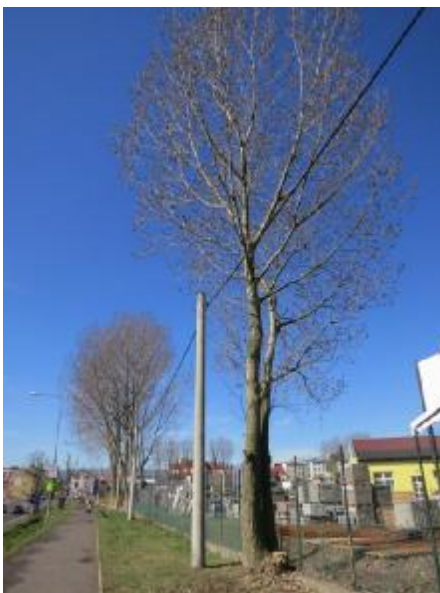
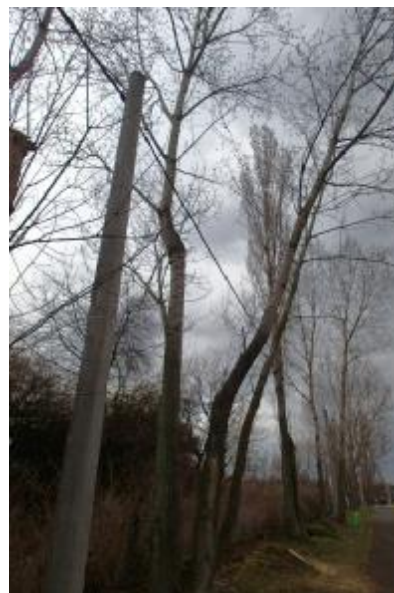
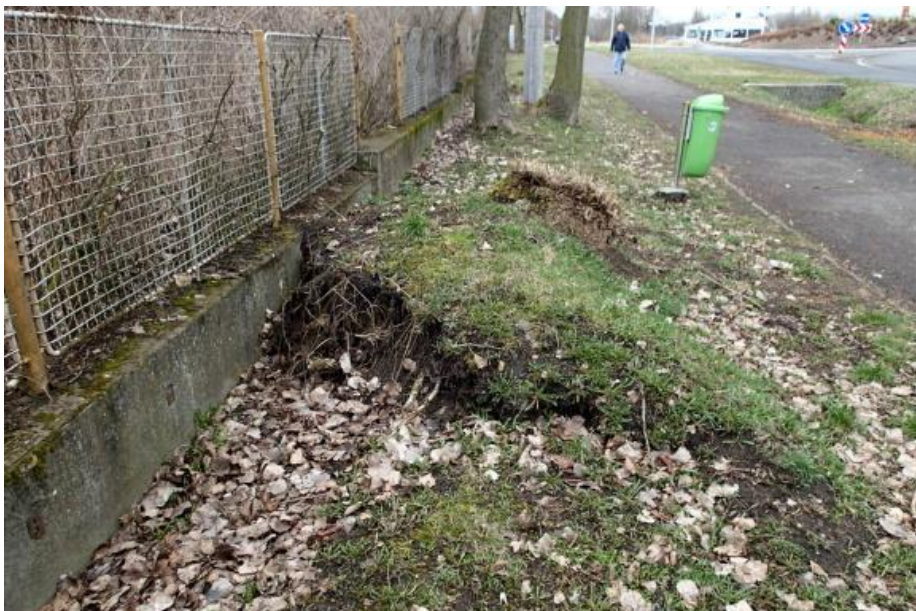
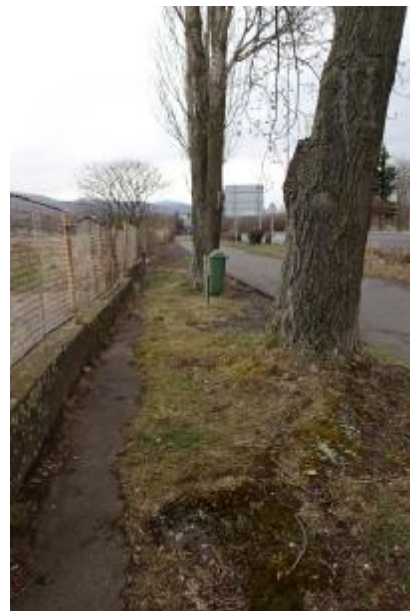
Pozůstatky konfliktního topolového stromořadí v ulici Jiráskova včetně stávajících pařezů a vývrátů

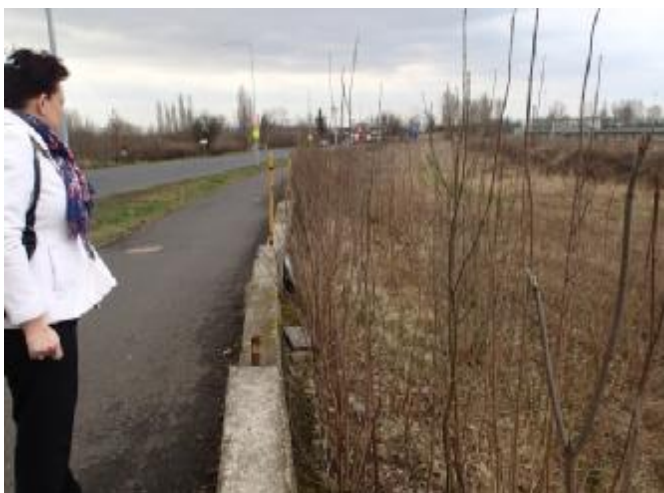
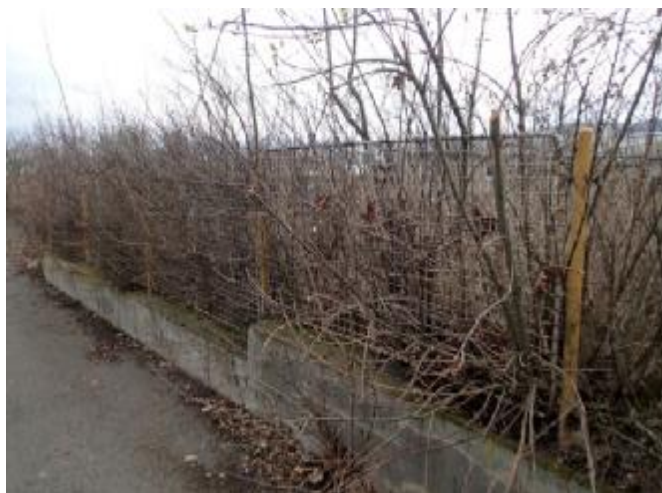
Směrem na sever navazuje na pozůstatek aleje plevelný náletový porost o rozloze 970 m<sup>2</sup>, který je tvořen z jedinců *Acer platanoides*, *Prunus spinosa*, *Quercus robur*, *Salix caprea*, *Rosa canina*, *Symphoricarpos albus*, *Ligustrum vulgare*, *Sambucus nigra* s podrostem *Solidago*, *Calamagrostis* a *Urtica*. Celá tato plevelná skupina vyrůstá na svažitém terénu podél chodníku a vrůstá do stávajících pozůstatků bývalého oplocení sportovního areálu. Tato svažitá plocha musí být celoplošně rekultivována s odstraněním deponií stavební sutě, doplněním a rozproštěním kvalitní ornice a realizací nových výsadeb. Součástí skupiny jsou 2 inventovaní solitérní jedinci, *Acer pseudoplatanus* a *Fraxinus excelsior*. Jasan bude na stanovišti ponechán a bude začleněn do vegetačních úprav, javor klen bude z důvodu snížení vitality a zhoršenému zdravotnímu stavu odstraněn.

Navazující náletový porost k rekultivaci a odstranění pozůstatků oplocení a nové alejové výsadbě

Nedílnou součástí úpravy – rekultivace této plochy podél chodníku s plánovanou výsadbou aleje stromů jsou stávající pozůstatky dožilého kovového oplocení s rozpadající se betonovou podezdívkou. Ve snaze vytvoření vhodných podmínek pro růst nově vysazovaných dřevin, bude toto oplocení ve vyznačeném prostoru (viz situace – konfliktní prostor s ohledem k výsadbám) odstraněno, betonová podezdívka bude částečně vybourána tak, aby nedošlo k poškození navazujícího živinového chodníku. Taktéž živinová plocha, ze které vyrůstají stávající exempláře topolů, bude odstraněna. Tímto opatřením dojde k vytvoření vhodných prostorových podmínek pro růst dřevin a zlepšení vodního režimu a propustnosti dané plochy.

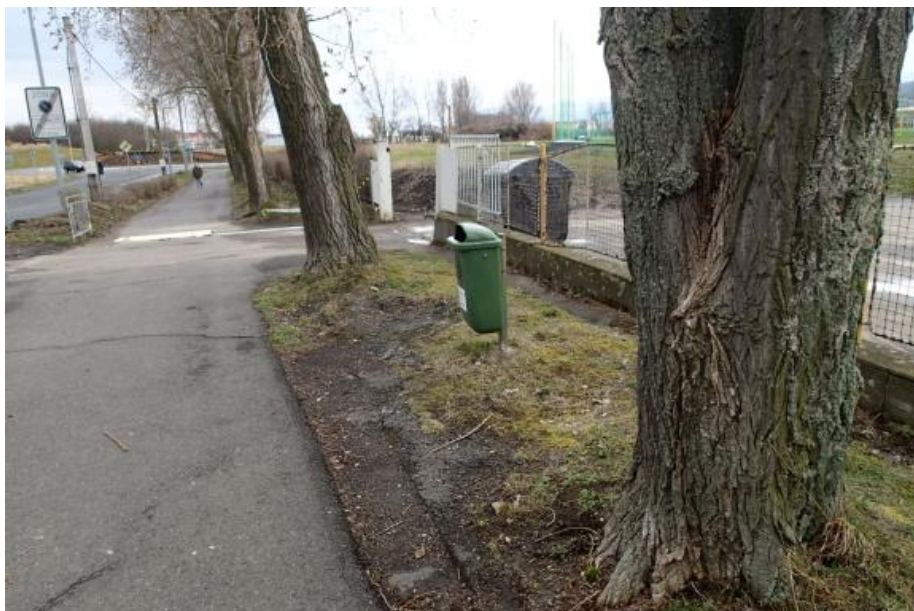
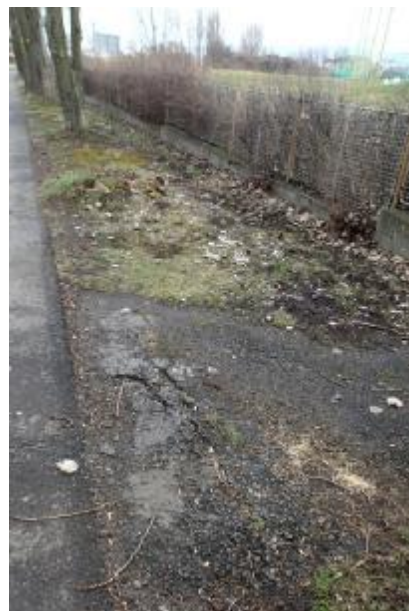
Směrem od kruhového objezdu podél ulice S.K. Neumanna roste 13 jedinců topolů přímo v dodatečně zaasfaltované živině ploše, která je v konfliktu s kořenovým systémem zbývajících stávajících dřevin a má negativní vliv na jejich zdravotní stav. Před plánovanou novou výsadbou bude tato plocha zrekultivována a stávající asfalt odstraněn.

Zaasfaltovaný kořenový prostor k rekultivaci a obnově

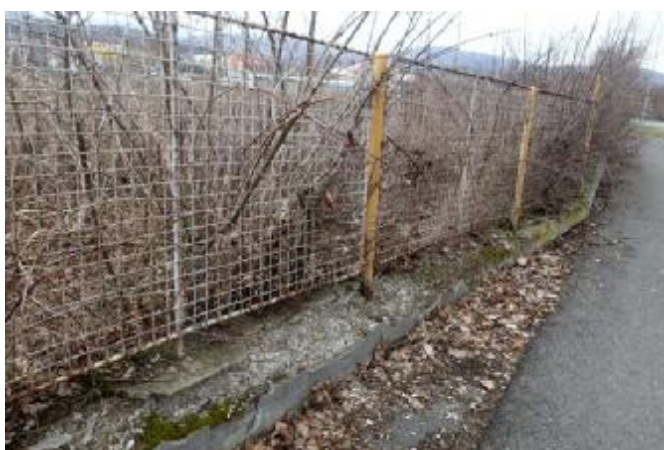
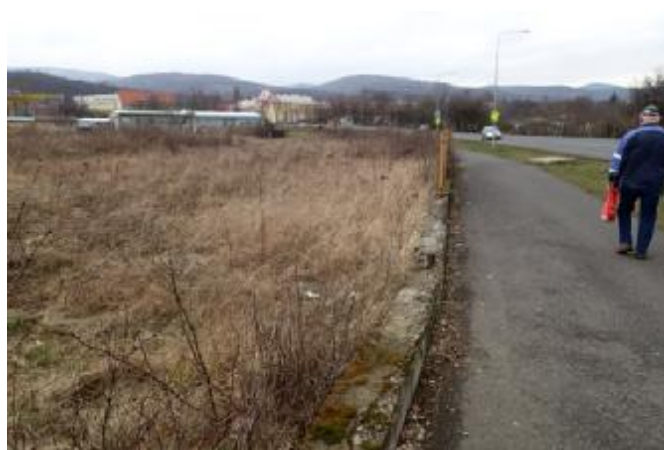
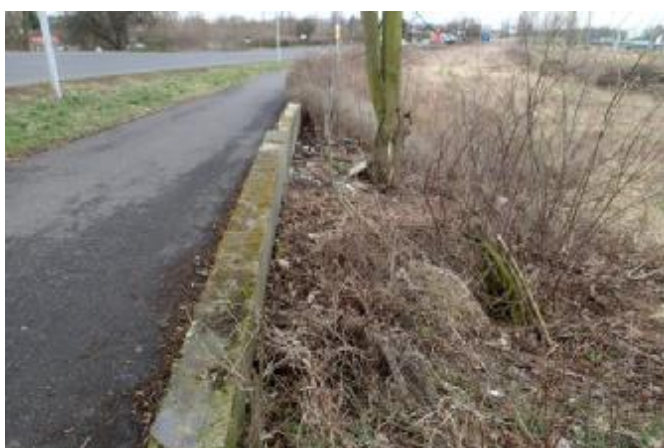
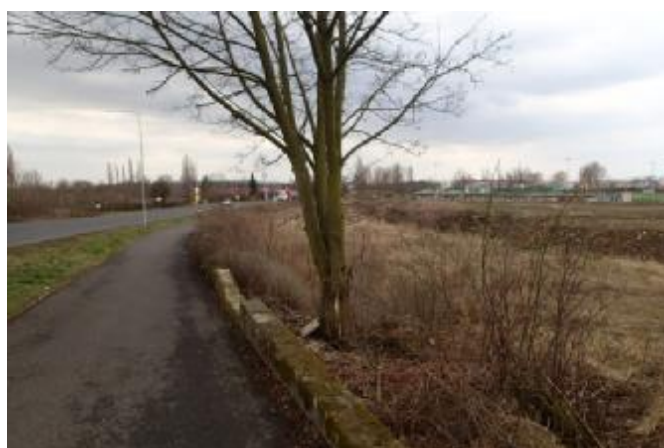
Nejvýznamnější úsek plochy k celkové rekultivaci a výsadbě stromořadí s podsadbou volně rostoucích keřů

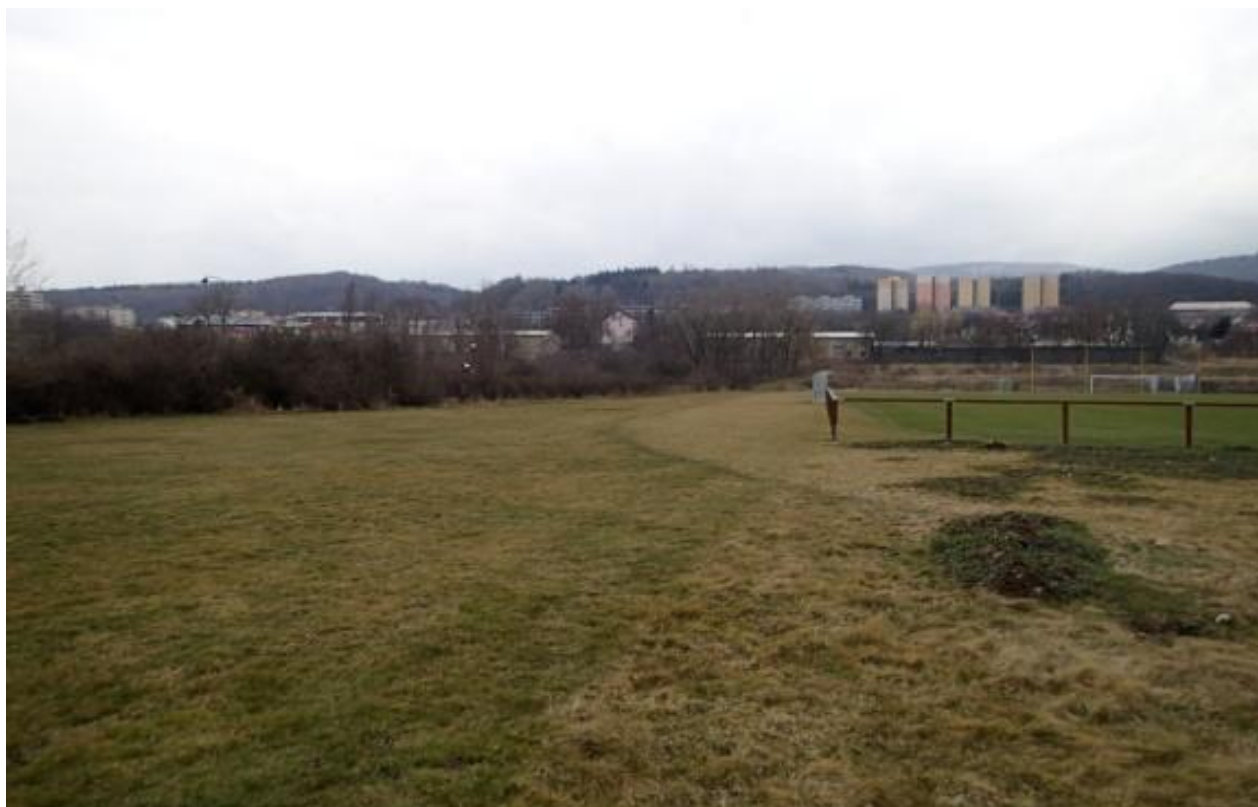
Travnatá plocha v prostoru bývalého větrolamu podél sportoviště – bude obnoveno stromořadí listnatých stromů

Podél západního okraje stávajícího sportoviště bude obnoven funkční prvek větrolamu. Pro výsadbu bude použit středně vzrůstný, avšak pravidelně rostoucí hustší a kompaktní druh javoru kleny *Acer pseudoplatanus* 'Erectum'. Spon výsadeb stromořadí je 9m, vzdálenost od hřiště 20m tak, aby nedocházelo ke znečištění sportoviště spadem listů. Tato plocha je řešena na samostatné situaci

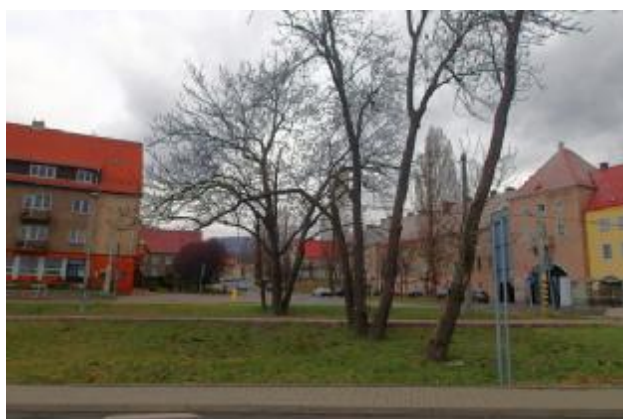
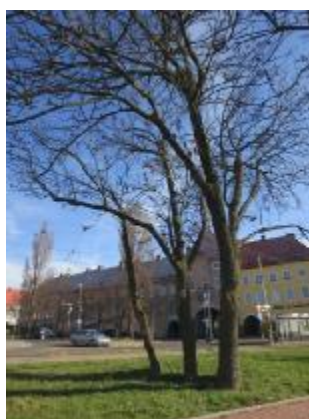
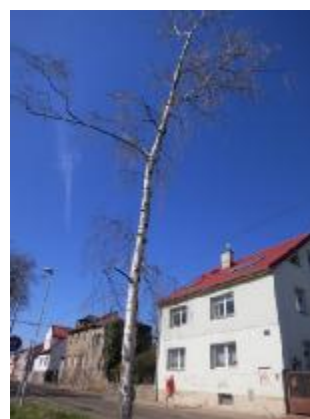
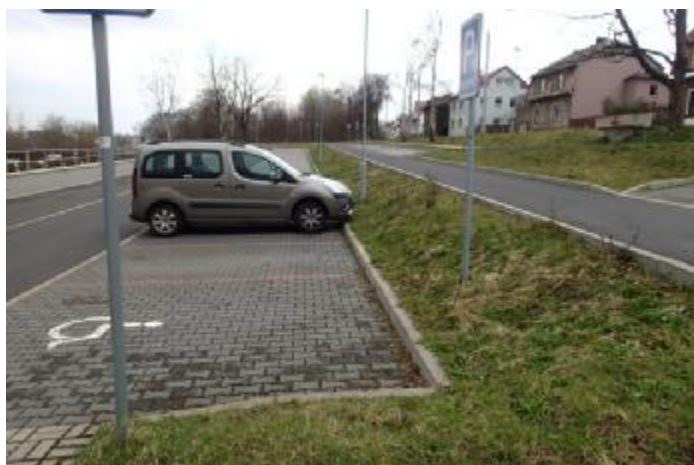
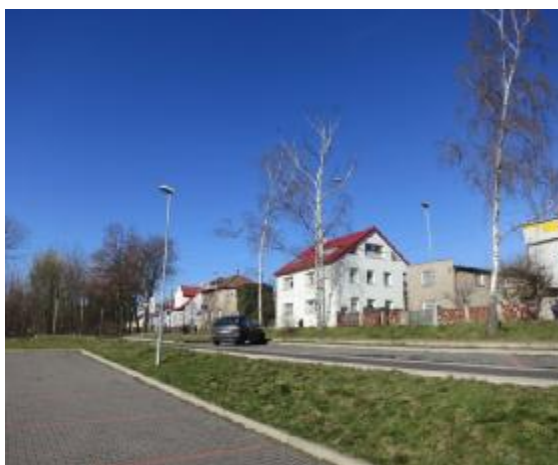
Další řešenou plochou, která se nachází podél ulice Žižkovy je nově zbudovaná parkovací plocha. Z původní úpravy se zde nachází několik jasanů, bříz a třešní. Většina jedinců je ve velmi špatném zdravotním stavu, bez perspektivy jejich setrvání na stanovišti (odumírající, proschlé, netvárné, dutiny – viz Dendroprůzkum). K poškození stromů došlo mimo jiné i během výstavby souvisejícího chodníku a dílčích terénních úprav. Vybrané odumírající a neperspektivní dřeviny tak budou odstraněny a nahrazeny koncepční výsadbou, která bude respektovat prostorové uspořádání a rozhledové poměry parkoviště.

Dožívající nebo odumírající jedinci v okolí nového parkoviště, toto bez jakékoliv sadovnické úpravy – chybějící alejové stromy i keřová půdokryvná náhrada trávníku v příkrých, obtížně udržitelných partiích vegetačních ploch

Ve středovém pásu parkoviště budou vysazeny středně vzrůstné odolné druhy javoru babyka – *Acer campestre* 'Elegant'. Stromofadí bude vysázeno ve sponu 8m, umístění stromů plně respektuje přítomnost stožárů VO, které jsou situovány vždy na střed tohoto sponu, tedy stromy nejsou blíže než 4m od sloupu. V navazujících menších neucelených plochách budou vysazeny velmi odolné druhy hlohu – *Crataegus x prunifolia* 'Splendens'. S ohledem na prostorové podmínky výsadeb budou tyto dva druhy vysazovány ve velikosti 14/16cm tak aby bylo usnadněno jejich ujmoutí i v omezeném prostoru mezi zpevněnými plochami.
