**Adaptace obřadní síně na zasedací místnost – dodávka nábytku****Fotodokumentace současného stavu.**

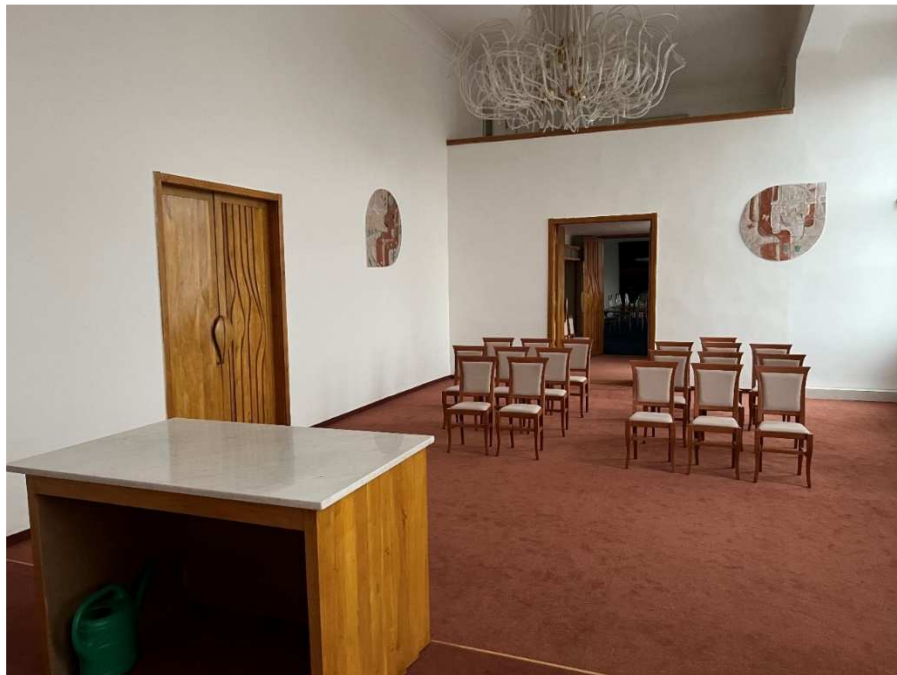
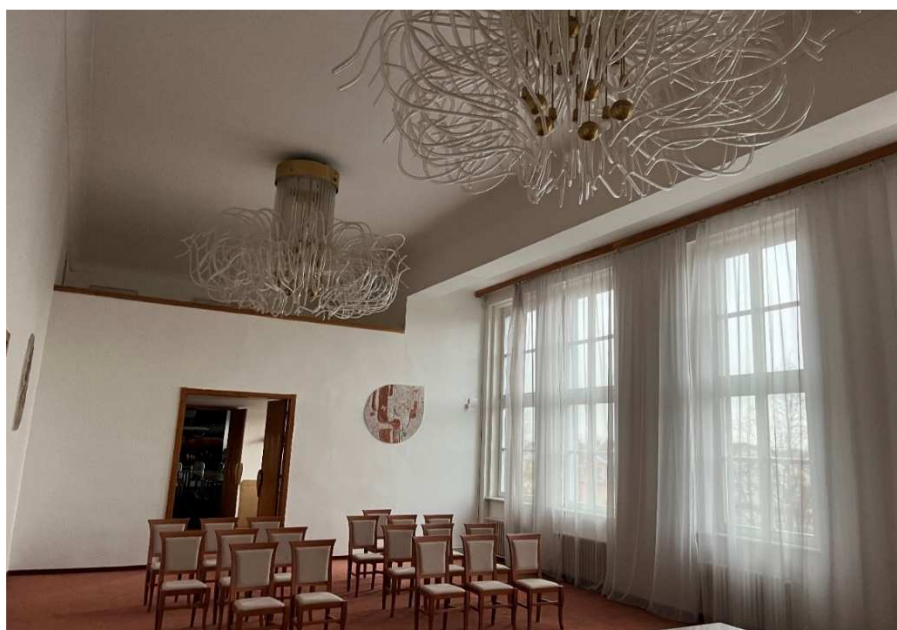
Pohled od pódia s průhledem do spojovací části a zasedací místnosti 2 vzadu, v horní části mezipatro (balkon) se současným vstupem na půdu. Malé mozaiky na stěnách budou odstraněny.

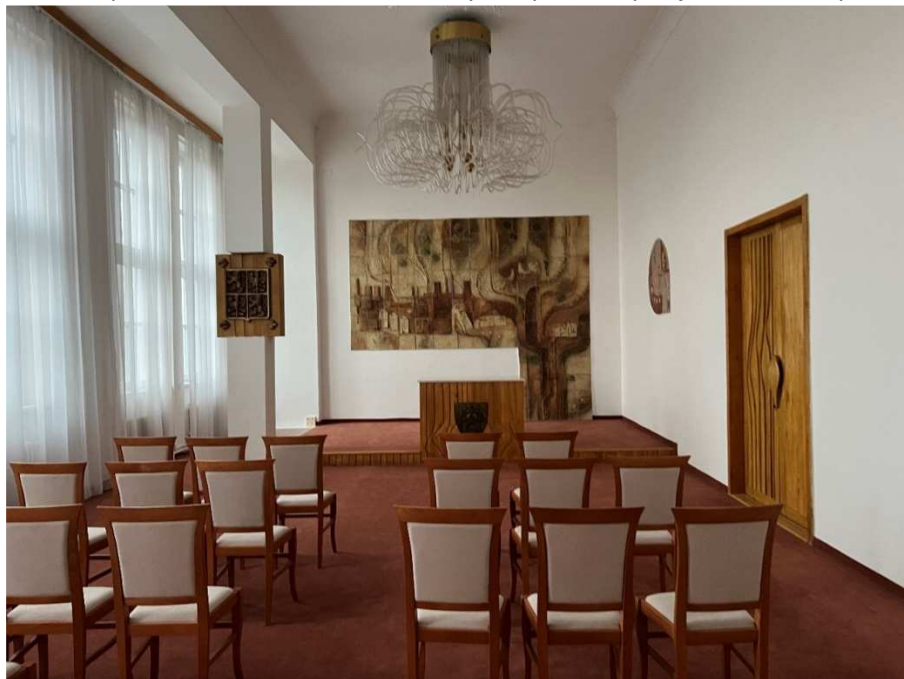
Pohled od spojovací části na pódium. Vzadu pódium a velká mozaika (bude překryta předstěnou z SDK desek), vpravo dřevěné vstupní dveře, které budou ponechány.

V tomto prostoru budou nově umístěny stoly a židle pro jednání zastupitelstva

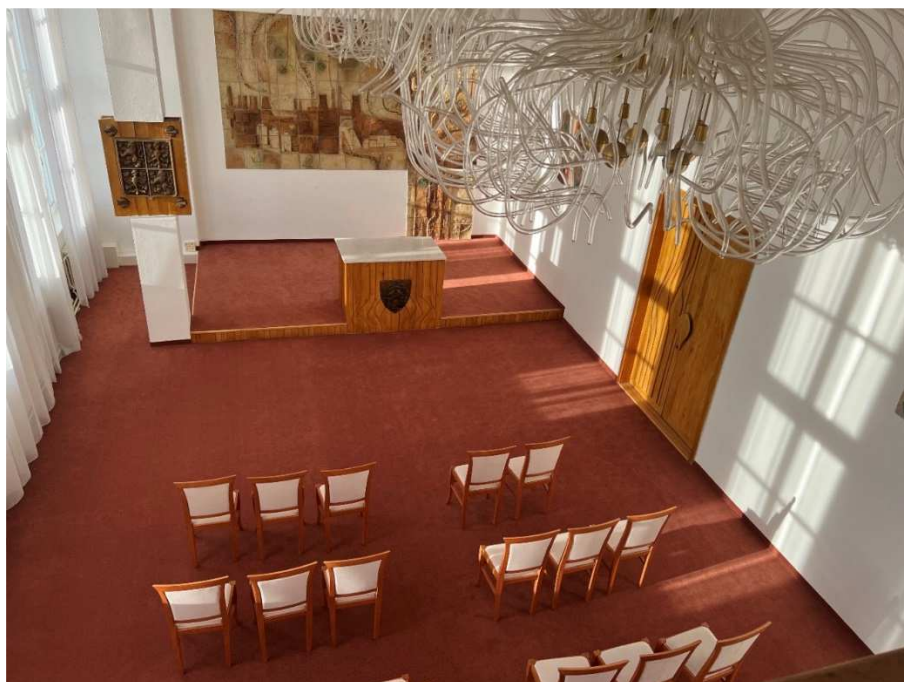
Pohled ze současného balkonu

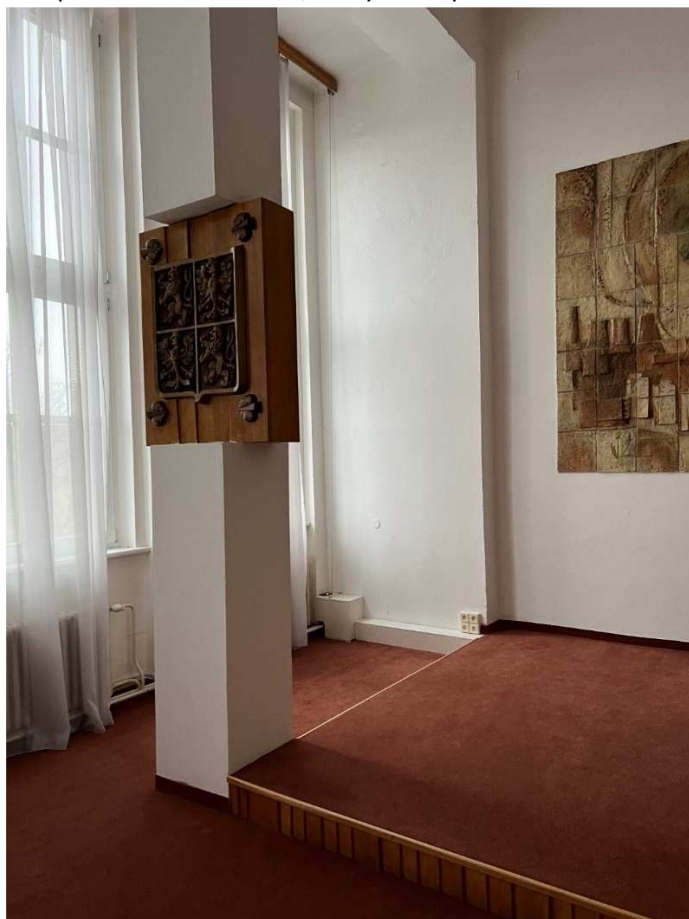
Sloup se státním znakem, který bude ponechán v současné podobě

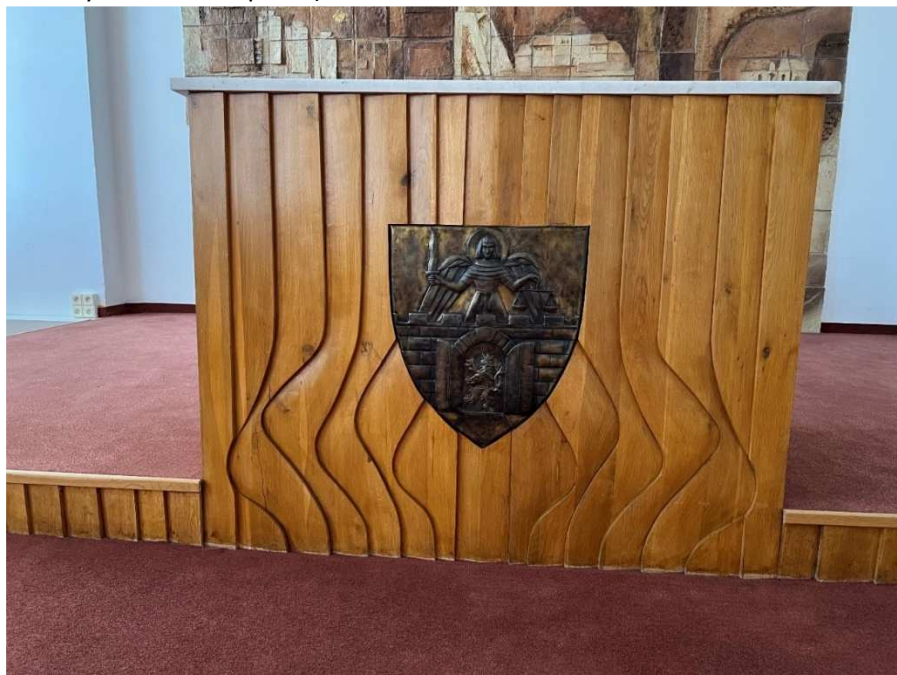
Detail městského znaku na pultíku – znak bude demontován a následně osazen na dubový obklad stolů umístěných v čele zasedací místnosti (osazení provede dodavatel dubového obkladu dodaného v rámci zakázky na stavební práce)

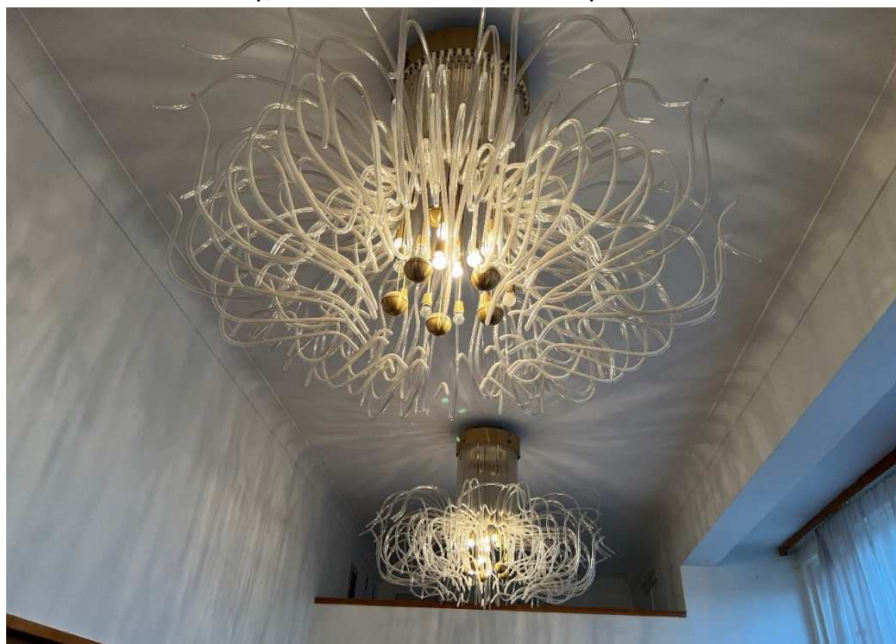
Architektonické lustry, které budou demontovány odbornou firmou

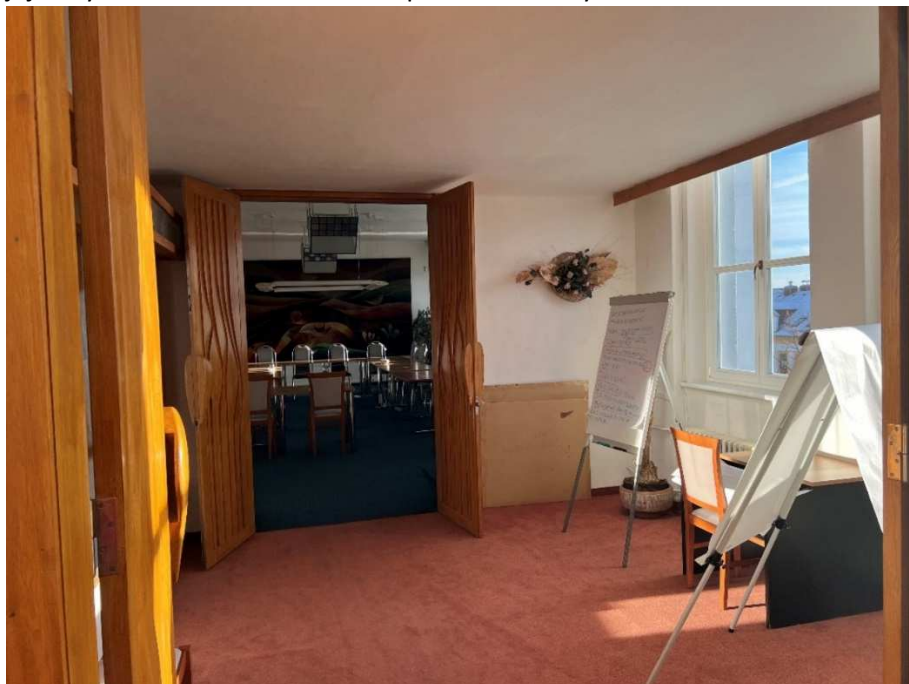
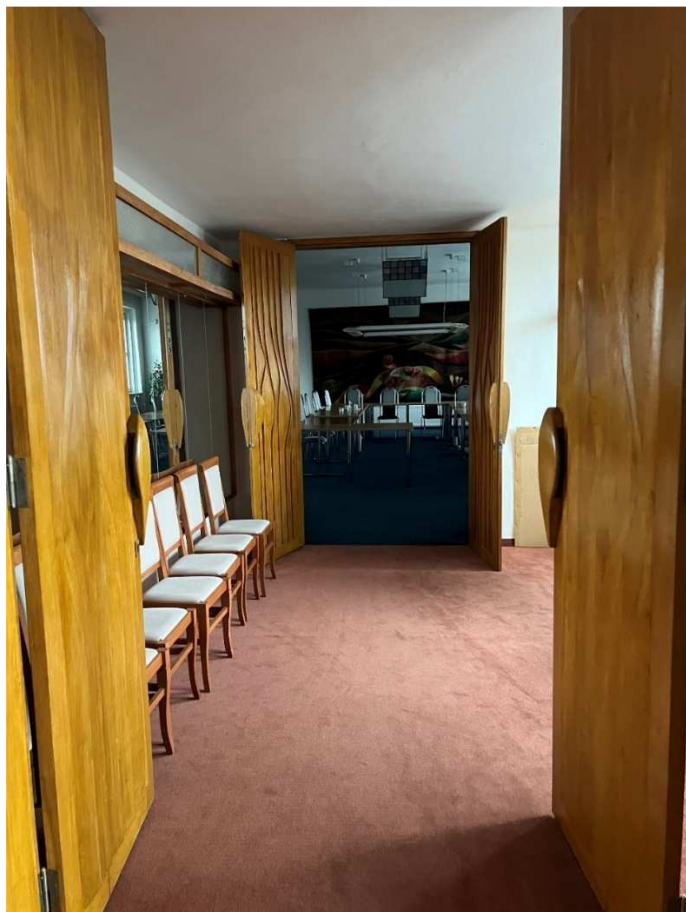
Pohledy ze zasedací místnosti 1 (dvoje dřevěné dvoukřídlé dveře budou odstraněny, prostor bude zdemolován a bude součástí jedné velké zasedací místnosti). V prostoru této spojovací části bude po jejím vybourání umístěno 21 židlí pro návštěvníky.

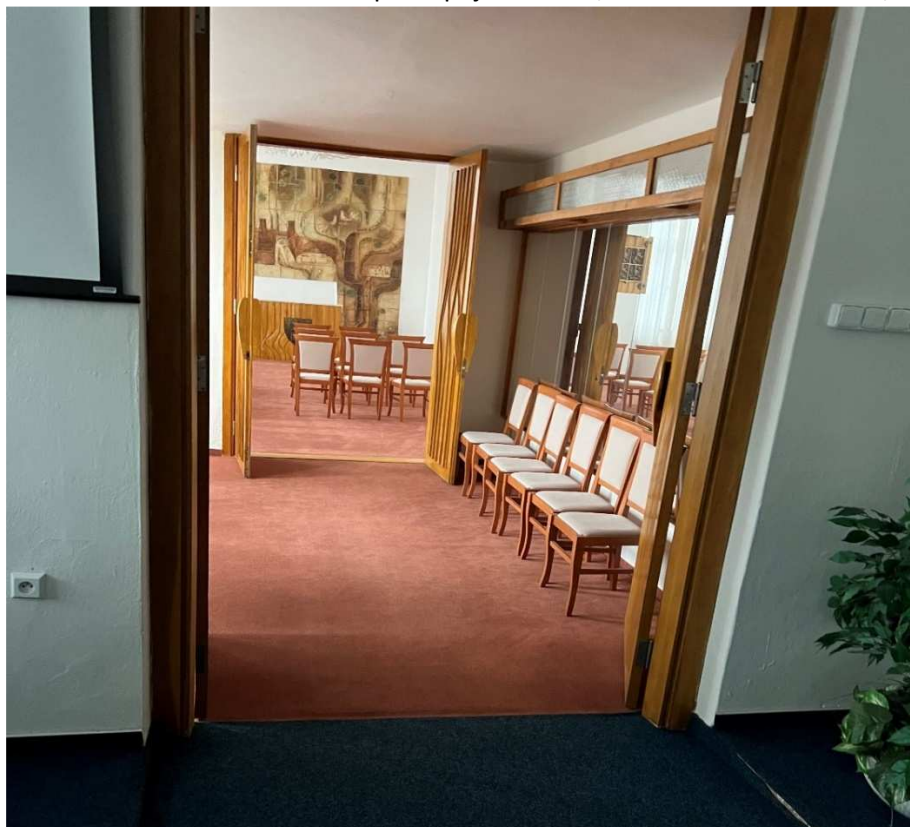
Pohled ze zasedací místnosti 2 přes spojovací část, která bude odstraněna, až do zasedací místnosti 1

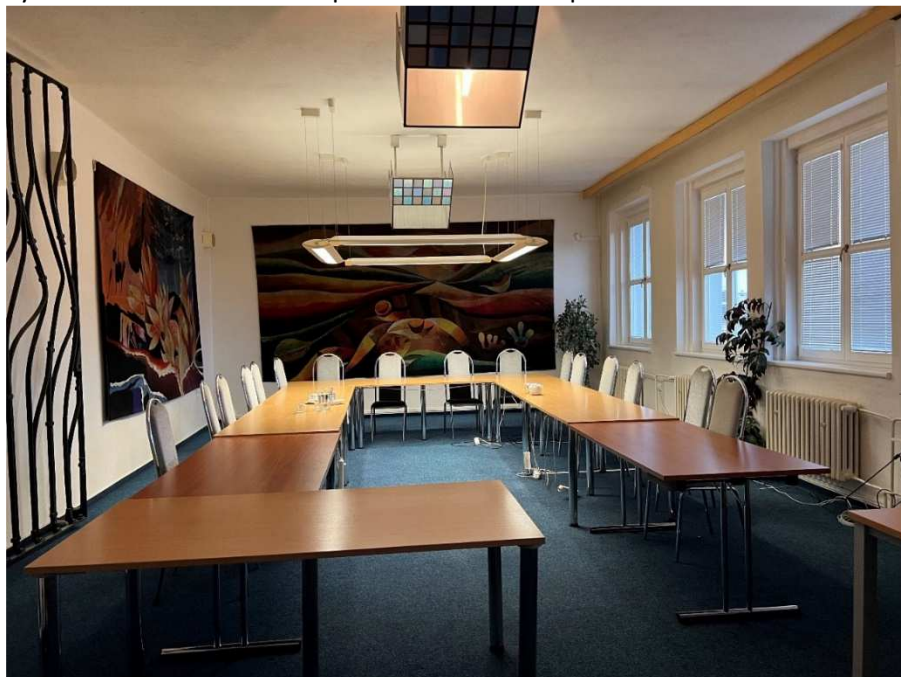
Pohled do zasedací místnosti 2 ze spojovací části

V zadní (východní) části zasedací místnosti 2 bude pomocí protipožární SDK stěny vybudované po celé šíři této místnosti vytvořen prostor nového vstupu na půdu s novým dřevěným schodištěm s jedním stávajícím oknem, tzn. že zadní okno bude po dokončení akce umístěno v této samostatné nově vytvořené místnosti. Nově pak budou součástí prostoru zasedací místnosti 2 pouze 4 okna.

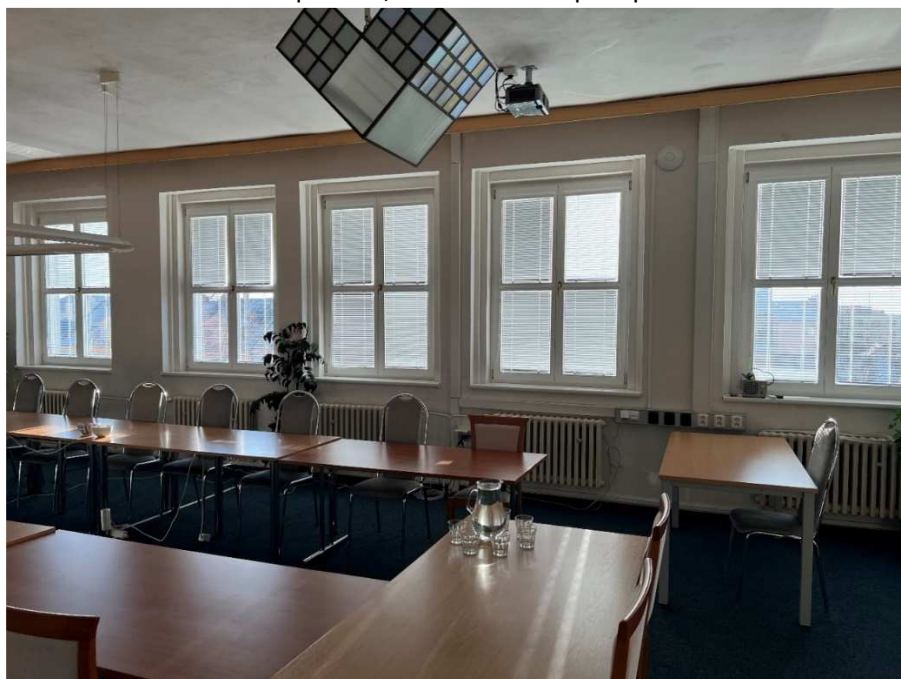
Pohled od vstupu z chodby (okno úplně vlevo bude po dokončení akce součástí nově vybudované místnosti oddělené SDK příčkou, z níž bude vstup na půdu.

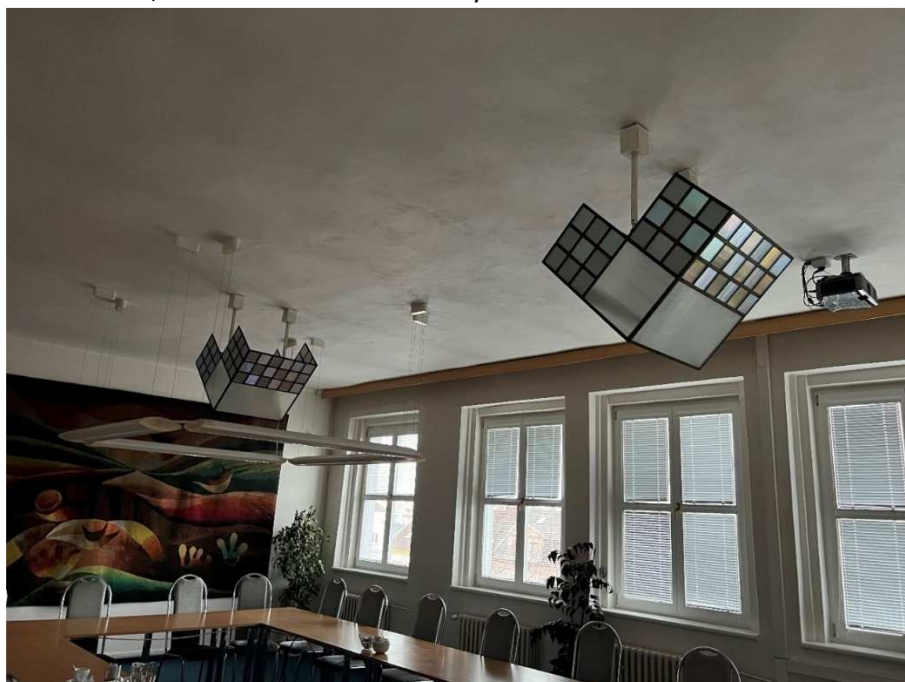
Detail lustrů, které budou demontovány

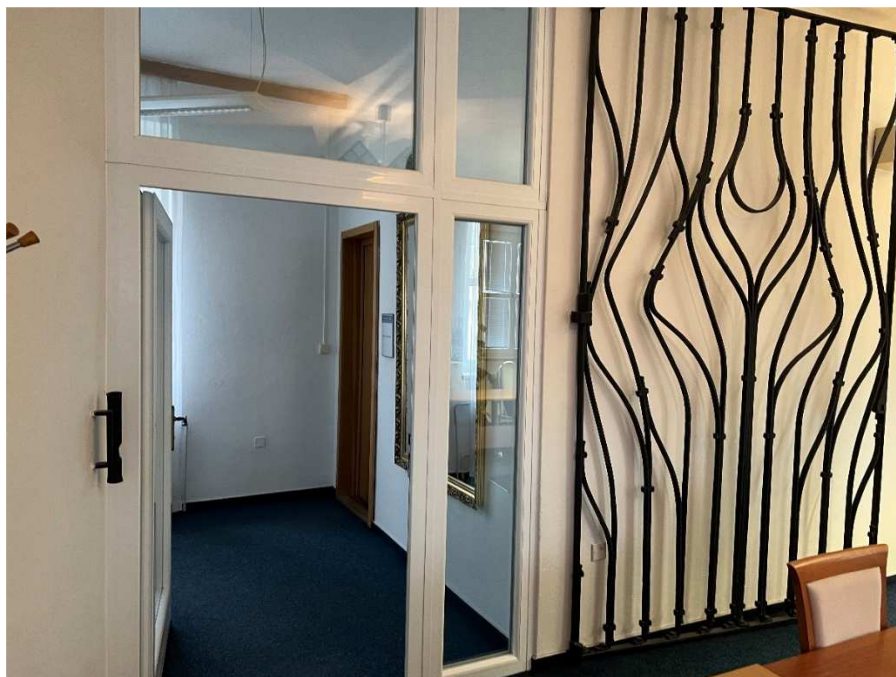
Detail vstupních dveří a ozdobné mříže.

Vstupní dveře budou odstraněny a nahrazeny novými, rozšířenými dveřmi opatřenými prvky pro vozíčkáře. Ozdobná mříž bude demontována.

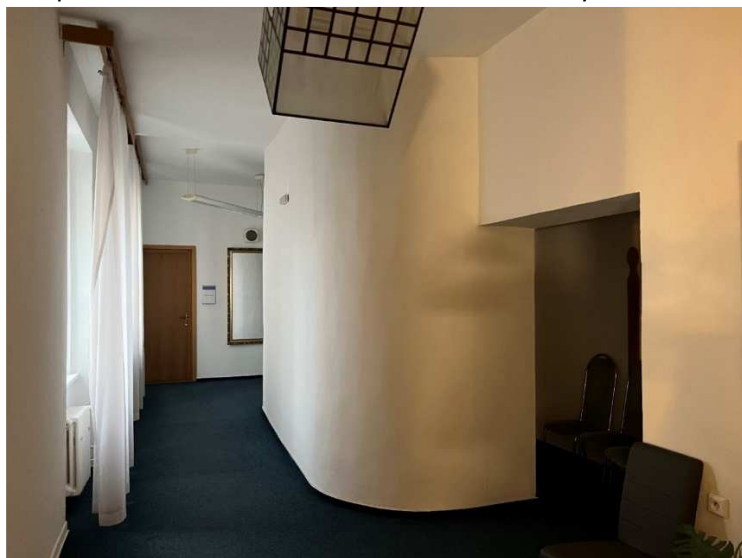
Vpravo v chodbičce vstup do mezipatra (na balkon) z chodby - zděná zaoblená stěna i vnitřní vstupního schodiště na balkon budou odstraněny v rámci stavebních prací.

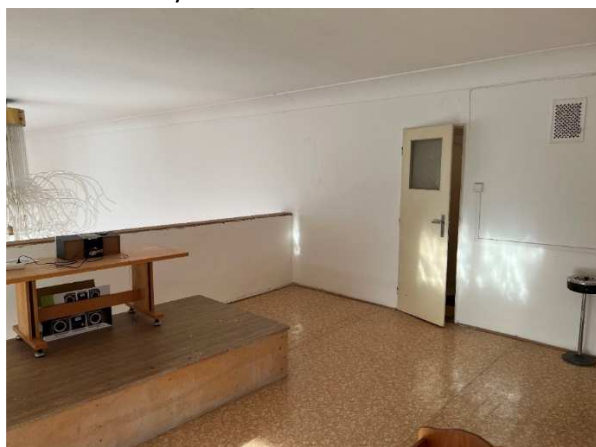
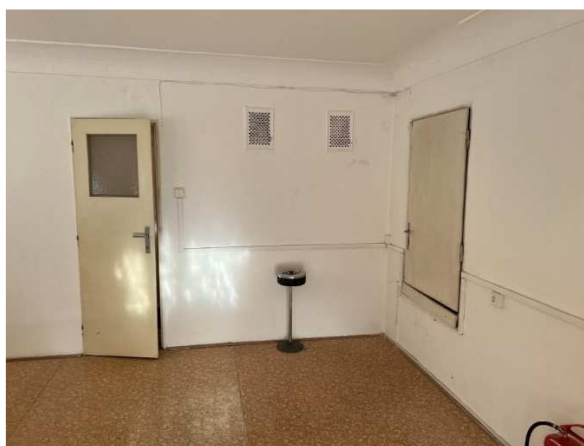
Prostor mezipatra (balkonu), který bude kompletně odstraněn, vstup na balkon i vstup na půdu budou zazděny

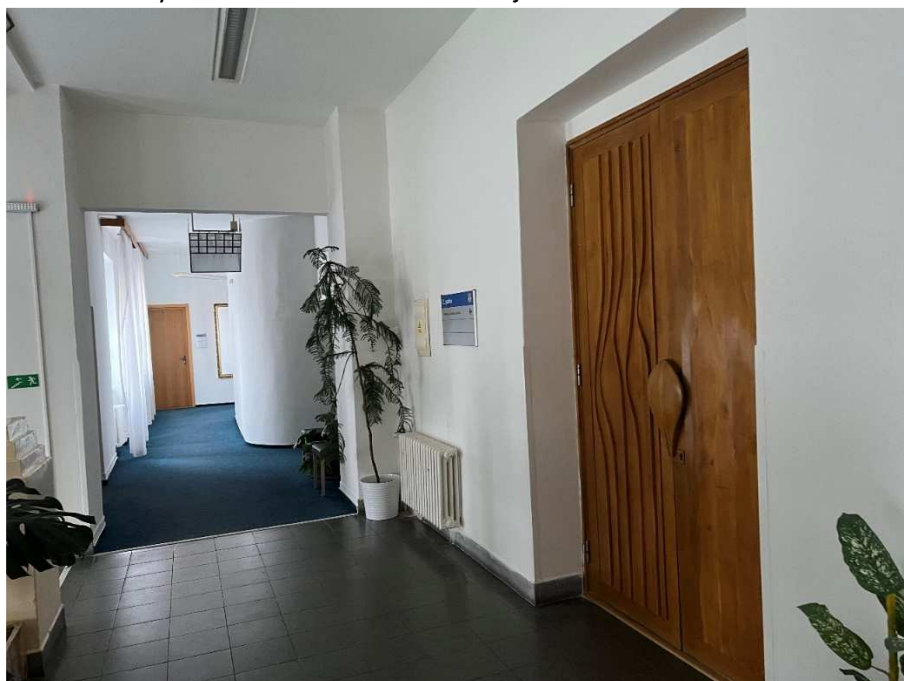
Chodba ve 3.NP - pohled na hlavní vstup do zasedací místnosti 1, dále v chodbě vstup do mezipatra se zděnou zaoblenou stěnou, která bude odstraněna. Po vybourání zaoblené stěny bude podélná stěna nově vytvořené zasedací místnosti v jedné rovině.

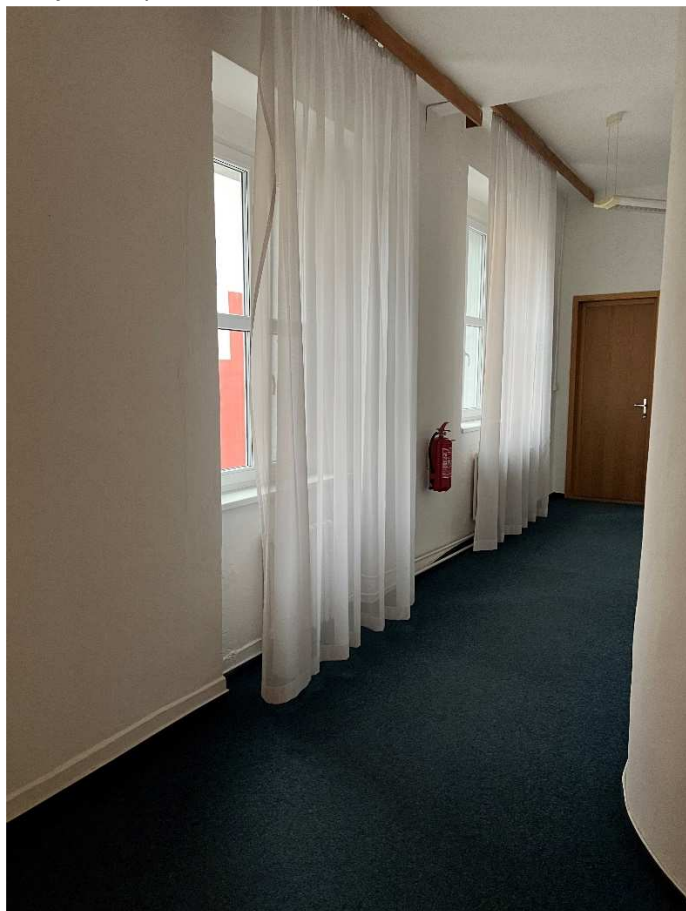
Pohled na část chodby, kde bude zbudována nová vyrovnávací rampa a jeden schodišťový stupeň. Okenní otvor vlevo vpředu bude nahrazen výtahovými dveřmi nově budovaného výtahu umístěného ve venkovní výtahové šachtě (Vybudování výtahu probíhá od 02/2023 v rámci akce „Přístavba výtahu k objektu č.p.11, Litvínov“).
