Název akce:	Revitalizace významné sídelní zeleně v Litvínově III.Etapa Část Nový Hřbitov Část Jiráskova – S.K.Neumanna
Investor:	Město Litvínov, nám.Míru 11, 436 01 Litvínov
Projektant sadových úprav:	Zahradní architektura Ing. Ivan Marek Martinov 279 Kostelec nad Labem 277 13 Ing.Ivan Marek, Ing.Barbora Navrátilová, Ing. Martina Rubáčová Ing.Barbora Eismanová, autorizovaný architekt – krajinářská architektura, ČKA 03 696
Stupeň dokumentace:	DPS
Datum:	březen/2014
Obsah dokumentace:	<u>Textová část:</u> Technická zpráva Výkaz výměr Rozpočet <u>Grafická část:</u> SITUACE – Dendrologický průzkum, návrh péstebních opatření Část Nový Hřbitov 1:400 SITUACE – Dendrologický průzkum, návrh péstebních opatření Část Jiráskova – S.K.Neumanna SITUACE – Návrh řešení Část Nový hřbitov 1:400 SITUACE – Návrh řešení Část Jiráskova – S.K. Neumanna, Doprovodná zeleň parkoviště 1:300 SITUACE – Návrh řešení Část Jiráskova – S.K. Neumanna, Alejová výsadba 1:500 SITUACE – Návrh řešení Část Jiráskova – S.K. Neumanna, Alejová výsadba - Obnova větrolamu 1:500

Revitalizace významné sídelní zeleně v Litvínově

III. Etapa

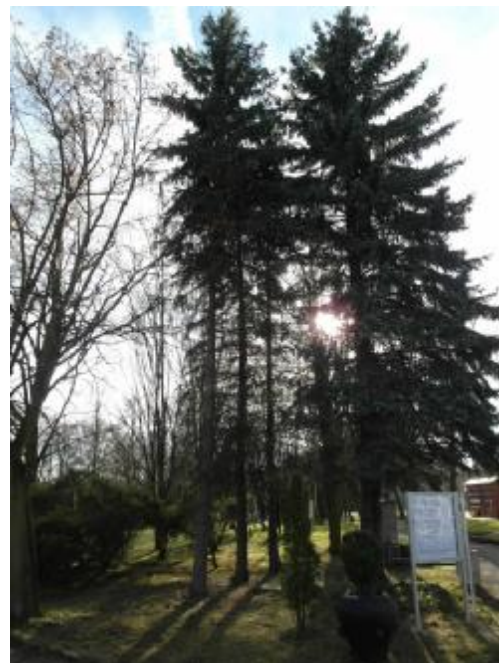
Porostní skupiny k probírce

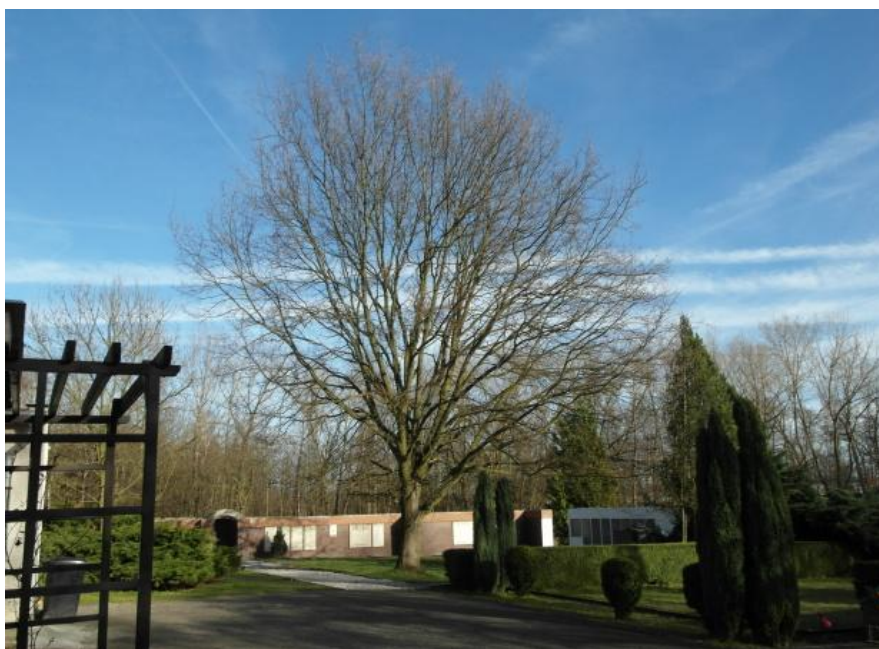
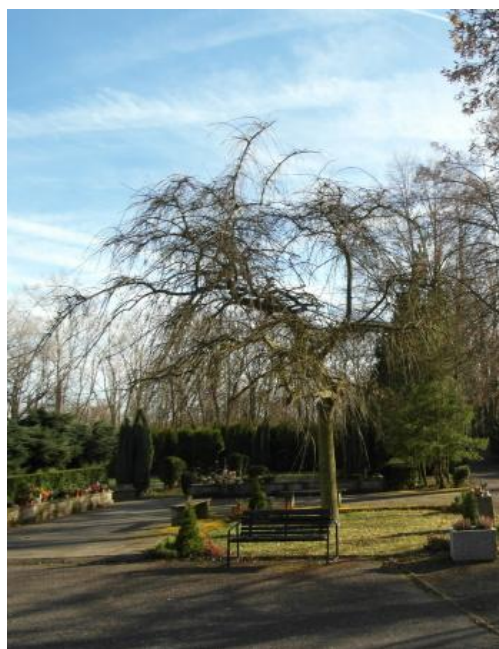
Cenné solitérní stromy

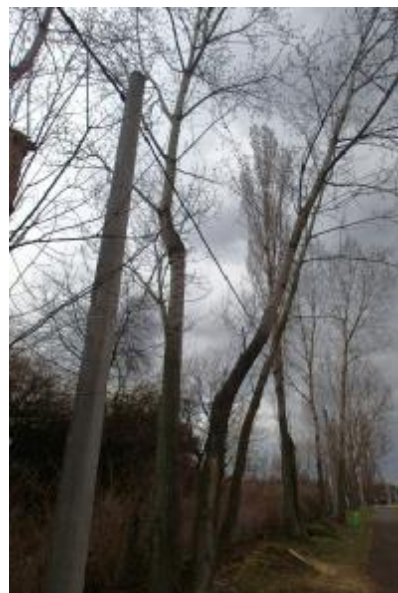
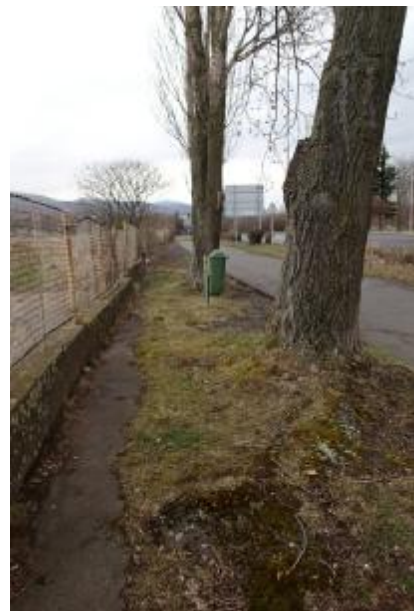
Pozůstatky konfliktního topolového stromořadí v ulici Jiráskova včetně stávajících pařezů a vývrátů

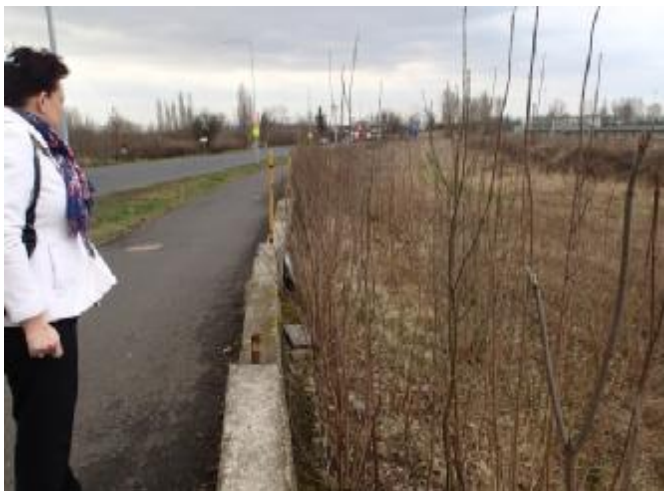
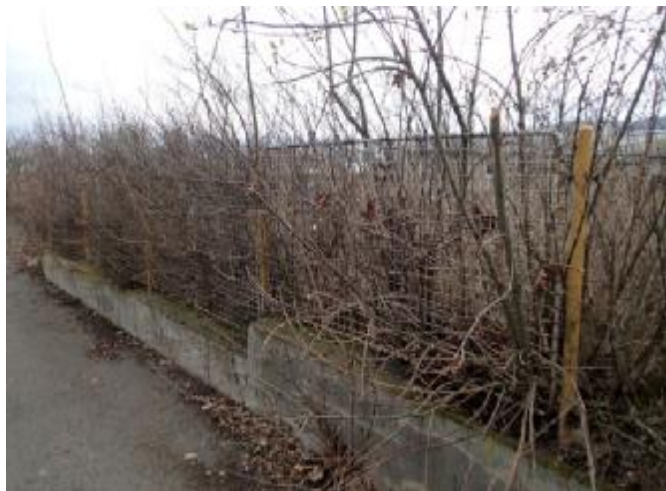
Navazující náletový porost k rekultivaci a odstranění pozůstatků oplocení a nové alejové výsadbě

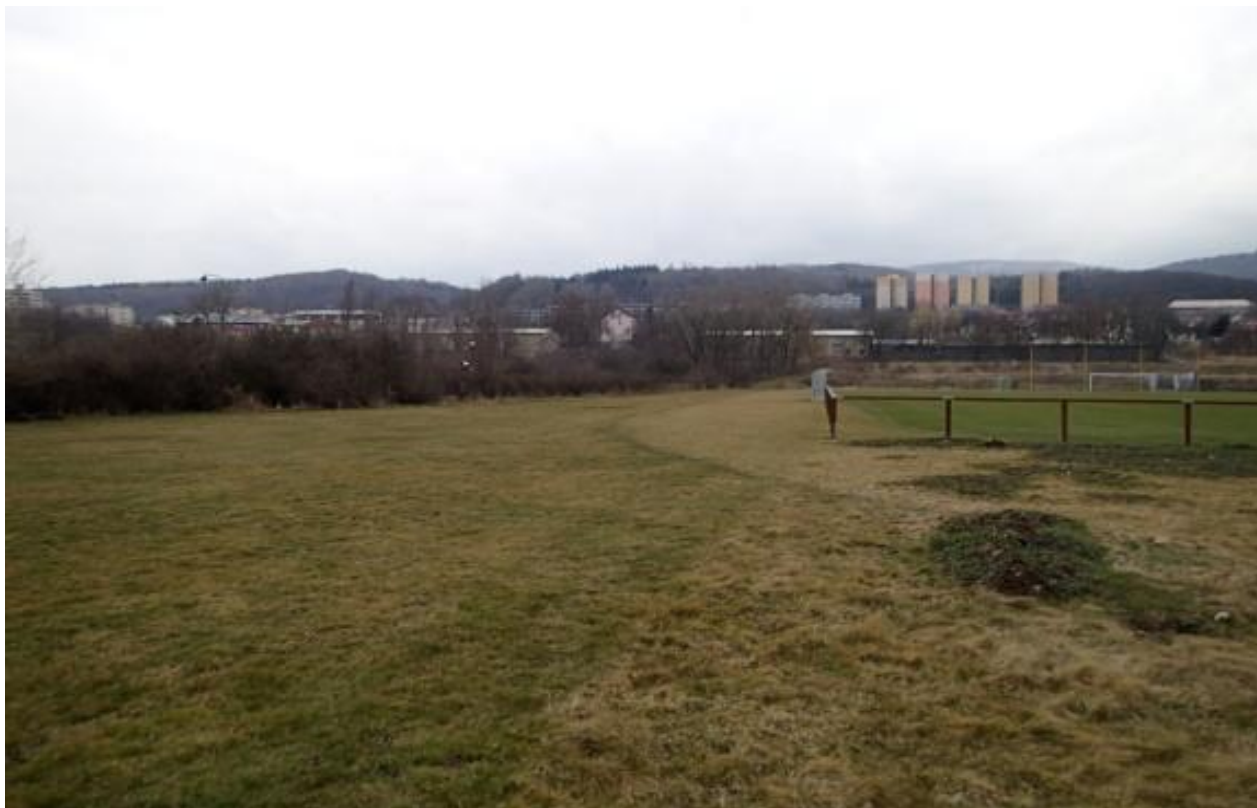
Travnatá plocha v prostoru bývalého větrolamu podél sportoviště – bude obnoveno stromořadí listnatých stromů

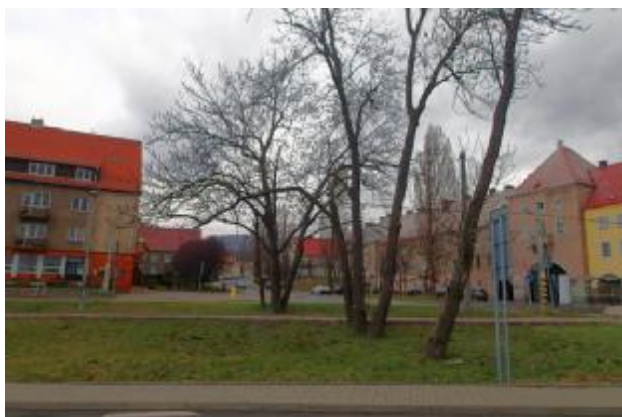
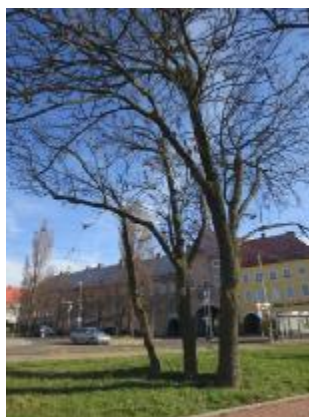
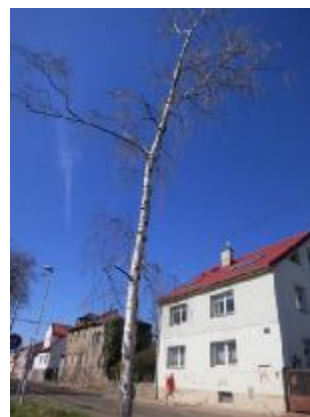
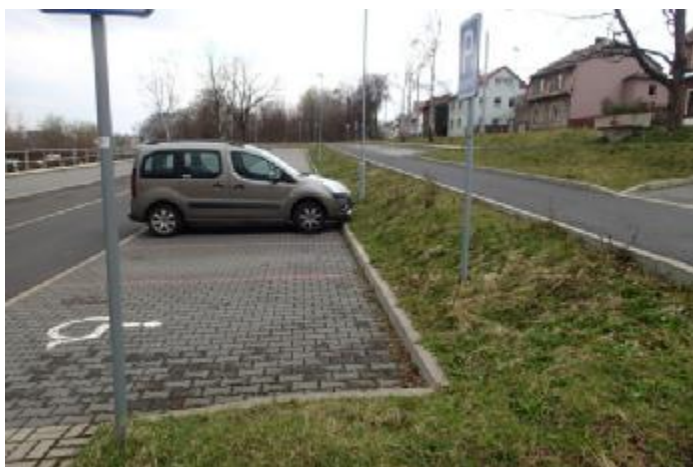
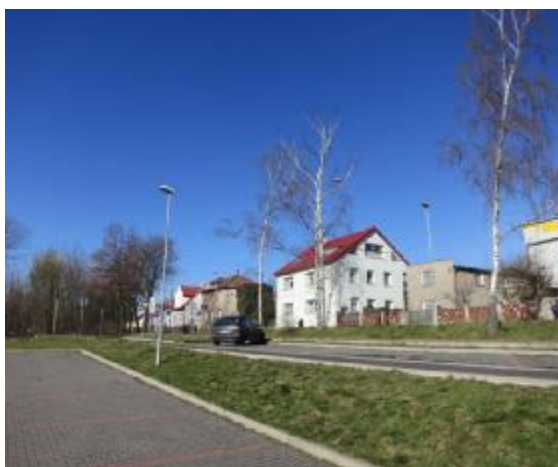
Dožívající nebo odumírající jedinci v okolí nového parkoviště, toto bez jakékoliv sadovnické úpravy – chybějící alejové stromy i keřová půdokryvná náhrada trávníku v příkrých, obtížně udržitelných partiích vegetačních ploch
