ZAKÁZKA
1046/2025

Litvínov

náměstí Míru a Masarykovo náměstí

DENDROLOGICKÁ INVENTARIZACE

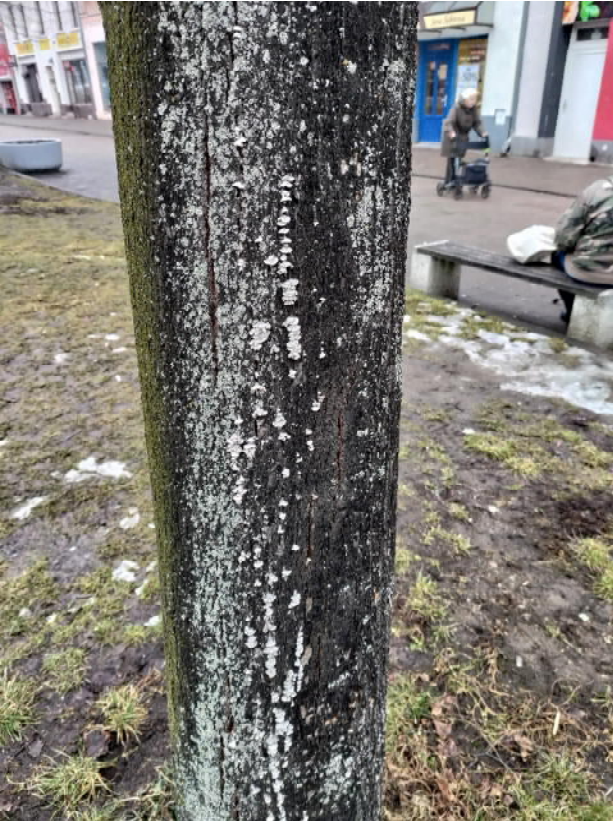
Na náměstí Míru je problematická lípa na začátku stromořadí ze strany ul. Mostecká (strom č. 1728). Jedná se o strom s rozvojem fatálního houbového onemocnění kmene (klanolístka obecná), kdy je předpoklad rychlého zhoršování stavu stromu. Vzhledem k tomu, že na kmeni se objevují již plodnice, lze doporučit spíše rychlé odstranění dřeviny, aby nedošlo k přenosu dřevokazné houby na některé další exempláře s poškozenou borkou ve stromořadí. Stromy LP1 a LP2 byly v minulosti ošetřeny po nárazu automobilu do kmene stromů, rány vykazují hojení, avšak stále nejsou zavaleny. Rozsah poškození se projevuje na vitalitě obou stromů. V případě těchto stromů doporučuji nadále častější sledování. Všechny stromy jsou na náměstí Míru součástí stromořadí.

1727	SŘ		2489	<i>Tilia sp.</i>	lípa	37	16,0	3,0	12,0	116	4	1	1	1	2	v minulosti menší redukce v koruně, stabilní	bez zásahu
1728	SŘ		2489	<i>Tilia sp.</i>	lípa	27	7,0	3,0	5,0	85	4	3	4	1	2	zřetelná retardace růstu, na kmeni plodnice klanolístky obecné (následkem je odumírání kůry, narušení transpiračního proudu, nelze ošetřit, předpoklad rychlého chřadnutí a odumření stromu), zřejmě toxické poškození močí	náhrada stromu, odstranění stromu ze stromoadí jako prevence šíření klanolístky na jiné stromy s poškozenou borkou
1729	SŘ		2489	<i>Tilia sp.</i>	lípa	37,0	14,0	3,0	10,0	116,2	4	1	1	1	2	drobná redukce v koruně	bez zásahu
1730	SŘ		2489	<i>Tilia sp.</i>	lípa	26,0	10,0	3,0	7,0	81,6	4	2	1	1	3	drobná redukce v koruně	bez zásahu
1731	SŘ		2489	<i>Tilia sp.</i>	lípa	36,0	10,0	3,0	8,0	113,0	4	1	1	1	2	zvláštní otvor ve výšce cca 70 cm, strom po mírné redukci v koruně	bez zásahu
1732	SŘ		2489	<i>Tilia sp.</i>	lípa	35,0	14,0	3,0	10,0	109,9	4	1	1	1	2	v minulosti menší redukce v koruně, stabilní	bez zásahu

Obr. 3. Plodnice klanolístky na stromu č. 1728

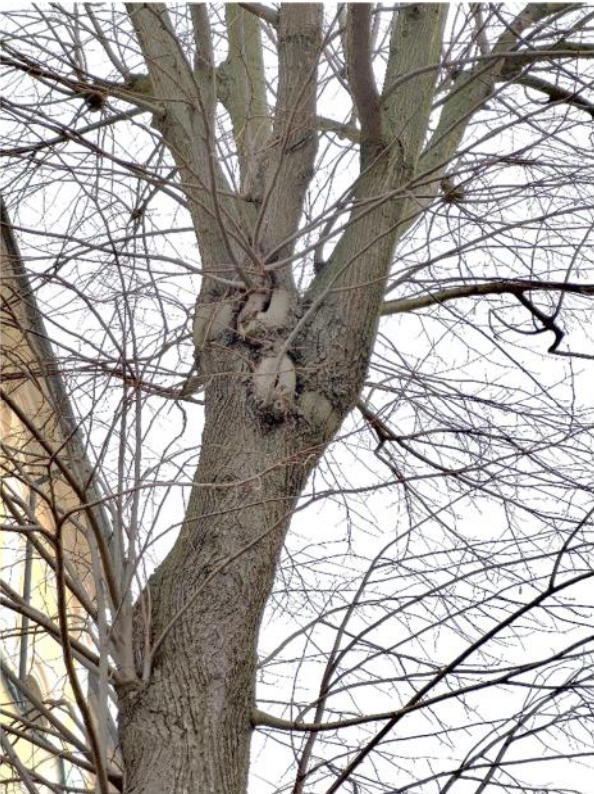
V parku na Masarykově náměstí jsou problematické celkem 4 stromy: lípa u kostela sv. Michala archanděla (strom č. 1753) - strom po opakované výrazné redukci v koruně, s labilní korunou bez možnosti efektivní stabilizace, byť je strom bez bezprostředního rizika (relativně malá redukovaná koruna), nebezpečí statického selhání časem poroste; dále douglaska (strom č. 1748) – strom se zřetelně nižší vitalitou, avšak s možností spontánního zlepšení stavu; vrby č. 1745 a 1746 jsou senescentní stromy po stabilizaci hlubokým, avšak přiměřeným řezem, jedná se o stromy dožívající, které na stanovišti mohou bezpečně vegetovat i nadále. Obě vrby s očekávanou vyšší biologickou funkcí (mikrobiotop xylofágních a dalších organizmů).

Obr. 4. Labilní koruna stromu č. 1753

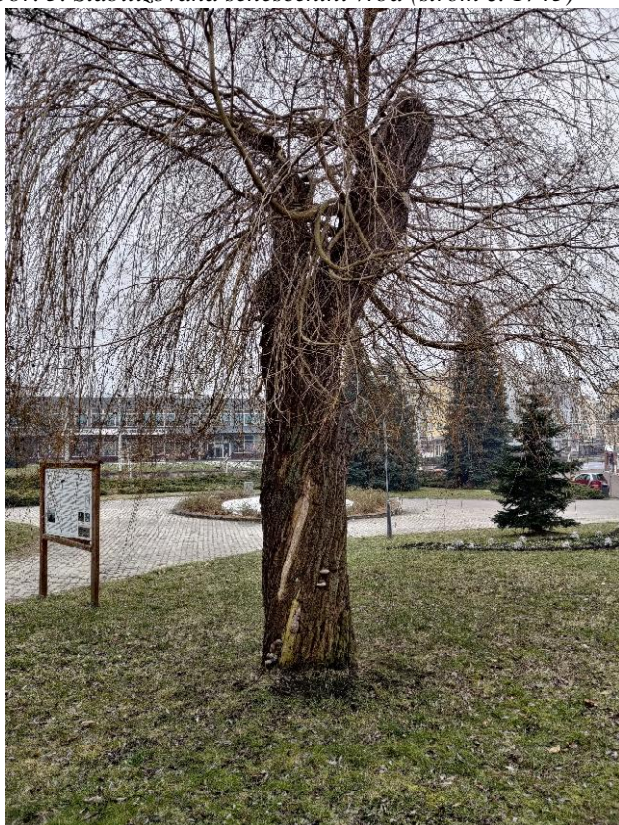
Obr. 5. Stabilizovaná senescentní vrba (strom č. 1745)

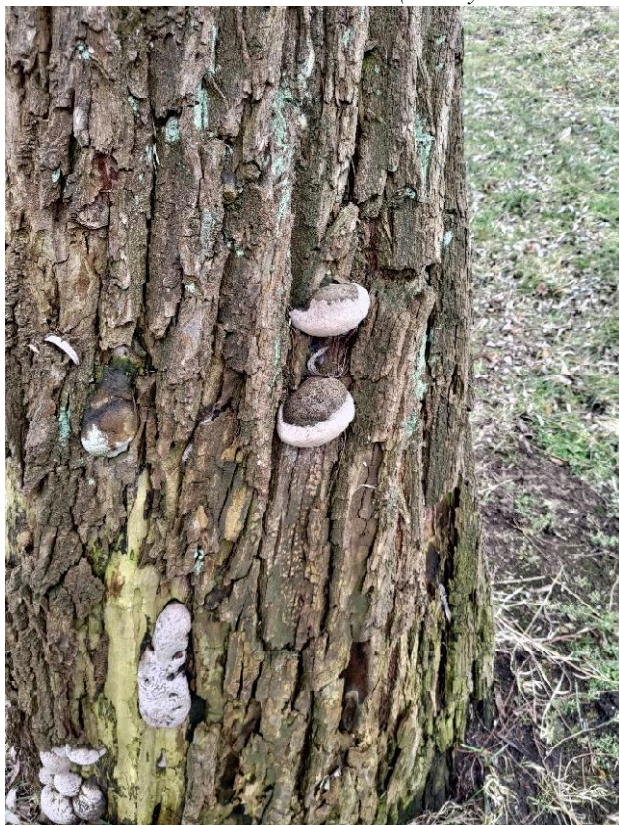
1746	S	2476/1	<i>Salix alba</i>	vrba bílá	90,0	9,0	4,0	12,0	282,6						senescentní strom stabilizovaný přiměřeným řezem, náklon, na kmeni plodnice dřevokazný hub (ohňovec obecný - způsobuje lámavost dřeva)	stanoviště umožňuje strom ponechat na dožití bez rizika co se týká provozní bezpečnosti	
1750	S	2476/1	<i>Taxus baccata</i>	tis červený	10 až cca 20	9,0			31 až cca 63	4	1	1	1	2	skupina tří jedinců keřového habitu v podrostní skupině, bez závad	bez zásahu	
1747	S	2476/1	<i>Prunus serrulata</i>	Sakura ozdobná	38,0	6,0	2,5	4,0	119,3	5	3	2	1	2	přestárly strom v koruně přiměřeně ošetřený řezem - podstatná redukce koruny, stabilní	bez zásahu	
1748	S	2476/1	<i>Pseudotsuga menziesii</i>	douglaska tisolistá	29,0	14,0	3,0	8,0	91,1	4	4	2	1	2	silně prořídle jehličí, jeho nadměrný opad, část koruny suchá, nejasná prognóza, nelze vyloučit zlepšení stavu	nelze formulovat žádné efektivní doporučení, možná náhrada, možná se stav stromu samovolnělepší

Obr. 6. Plodnice ohňovce na vrkách (stromy č. 1745 a 1746)

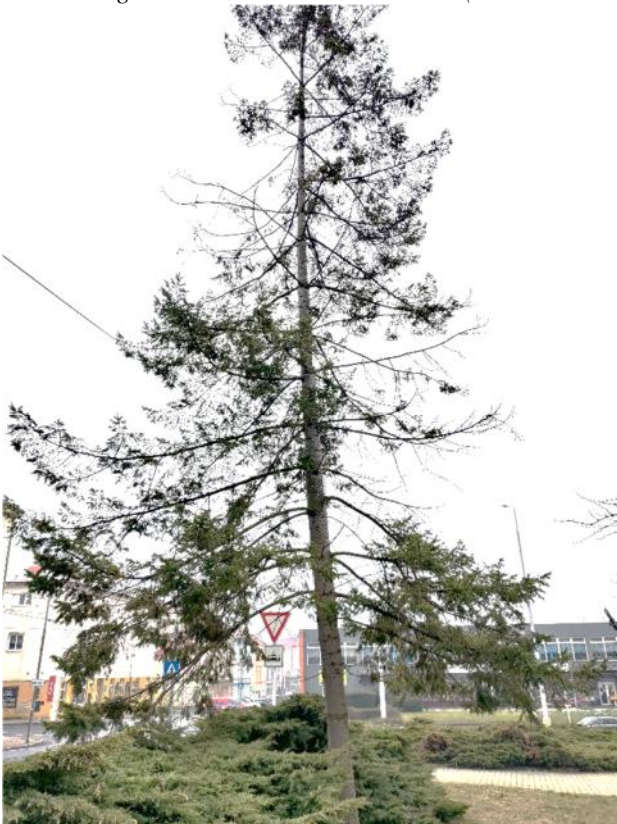
Obr. 8. Douglaska se zřetelně nižší vitalitou (strom č. 1748)
