# Smlouva na plnění veřejné zakázky č. KT/13801/25

## „Obnova Sloupu Nejsvětější trojice, Voigtovy sady, Litvínov“

## RESTAURÁTORSKÝ ZÁMĚR

SLOUP NEJSVĚTĚJŠÍ TROJICE, Voigtovy sady, LITVÍN OV

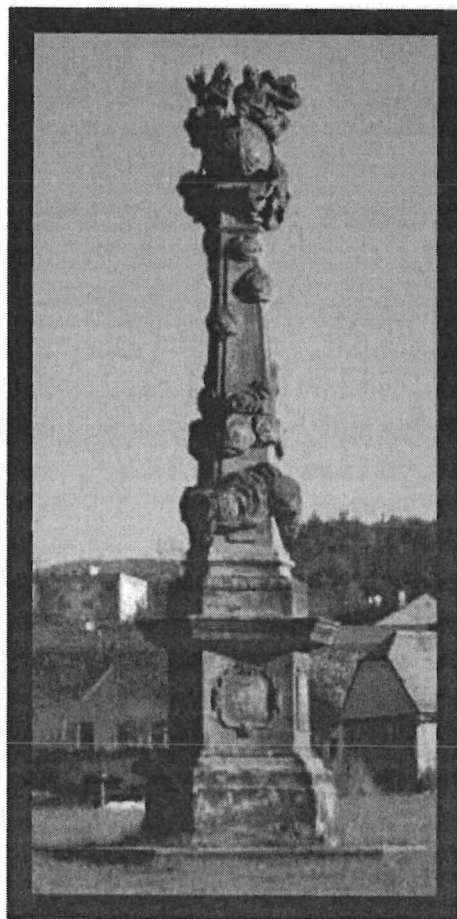
Velká barokní skulptura dobré kvality provedení, pochází ze zbořených Libkovic. Datovaná je na soklu do roku 1739. Na šestistěnném obelisku s obláčky je socha N. Trojice s velkou zeměkoulí, pod kterou jsou dva andílci.

Skulpturu tvoří sokl a vlastní sloup. Umístěna je na dvoustupňovém šestistěnném kamenném podstavci. Přední a zadní strana jsou delší, konkávně mírně prohnuté, dvě dvojice bočních stran jsou kratší a rovné. Šestistěnný sokl stojí na o něco širším kamenném stupni. Střídají se zde širší konkávně a užší rovná strana. Nízká obdélná dolní část se nahoře mírně zužuje a nad konvexním přechodem a dvakrát odstupňovanou římsou přechází v horní část. Všechny tři širší strany mají uprostřed reliéfní mírně vypouklou kartuši obdélného tvaru s dovnitř vykrojenými rohy a se závitnicí uprostřed každé strany. Na širší pravé i levé boční stěně se nachází zbytek nápisu. Tři užší strany mají pouze obdélné zrcadlo s dovnitř vykrojenými rohy. Na zadní z nich je nápis: „ANNO/1739“. Sokl ukončuje bohatě profilovaná mohutná římsa. Sloup Nejsvětější Trojice je šestistěnný obelisk, v dolní části konvex-konkávně profilovaný. Podobně jako sokl má i obelisk širší a užší stěny v rytmu, odpovídajícímu soklu; širší stěny pokrývá po skoro celé ploše vystouplé pole s dovnitř vykrojenými rohy. Na obelisku je mnoho obláček - v dolní a střední části v pásech, v horní části jednotlivě. Postupně se zužující obelisk ukončuje „hlavice“ s kanelováním, lemovaná nahoře i dole římsou. Po obou stranách této hlavice se nachází socha andílka. Andílek na pravé straně (z hlediska pozorovatele) je situován na pozadí z obláček. Jde o dětskou postavu, znázorněnou z enface; pravou nohu má

Poslední restaurátorský zásah byl proveden na konci 90.let 20.století. Tomu odpovídá stupeň degradace všech vysrávek a doplňků. Povrch celého objektu je pokryt silnou vrstvou nečistot a mikrovegetace. Figury Krista a Boha Otce jsou pokryty vrstvou ptačího trusu.
