Vyjádření ke stavu bazénové vany

**Koupaliště Koldům Litvínov
Podkrušnohorská 100
436 01 Litvínov**

Objednatel: **SPORTaS, s.r.o.**
Jiráskova 413
436 01 Litvínov

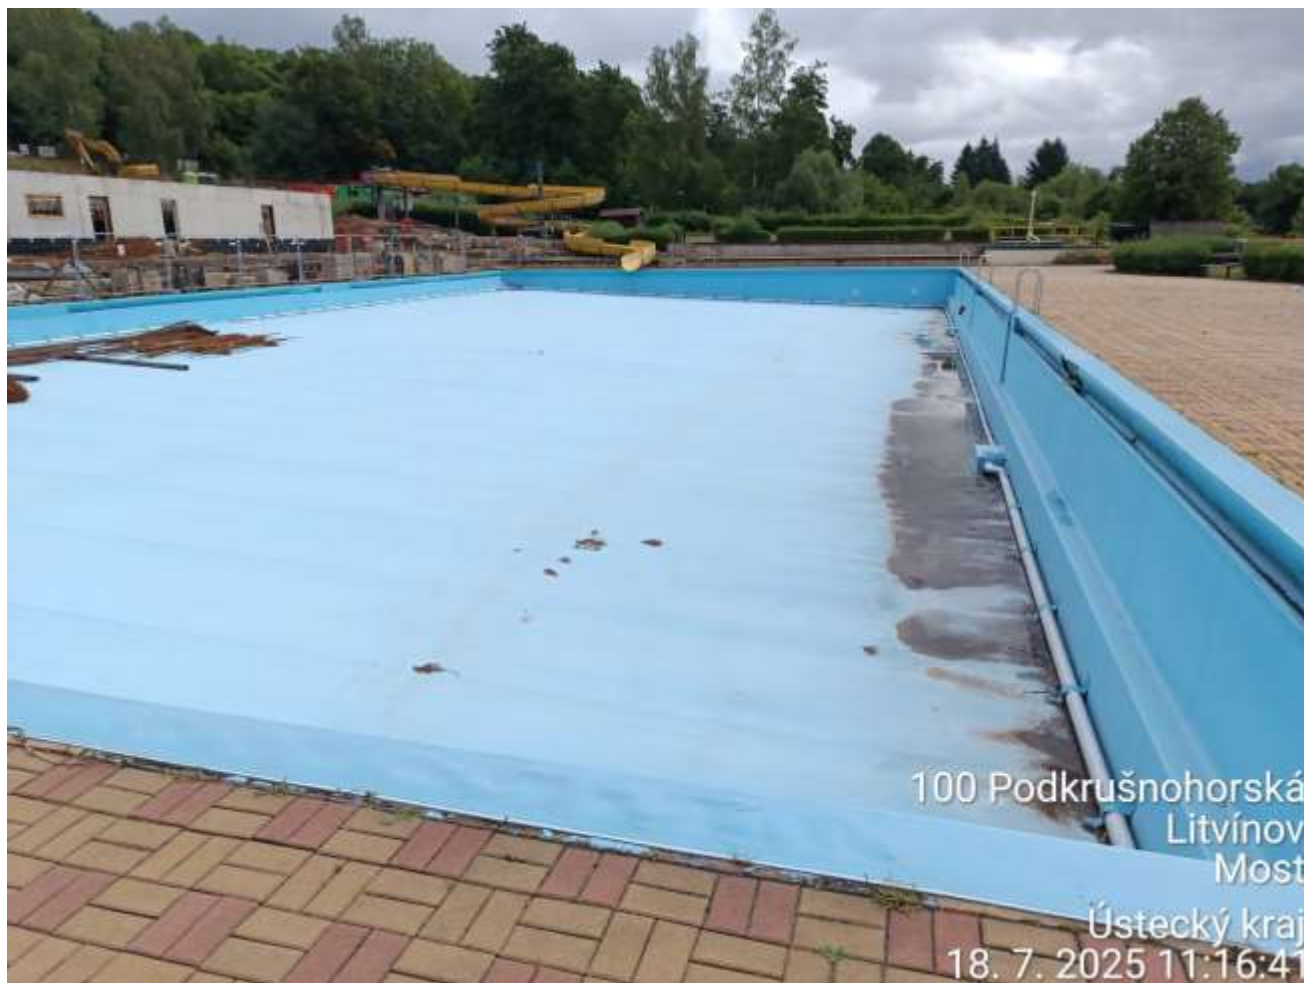
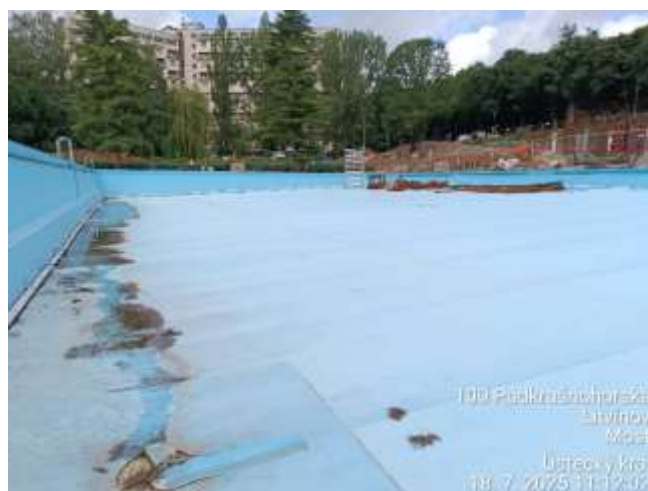
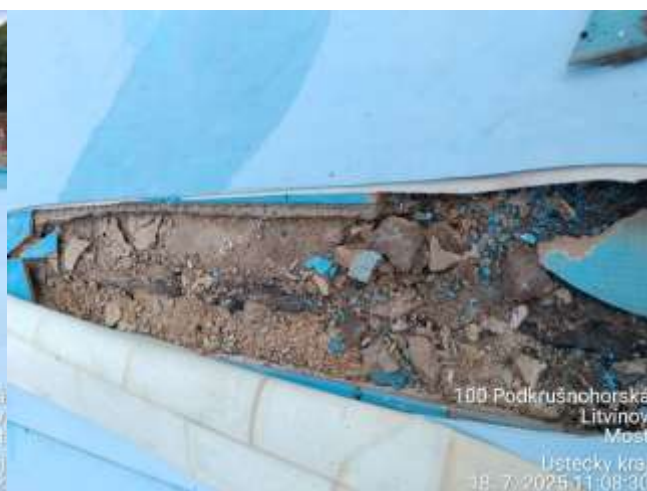
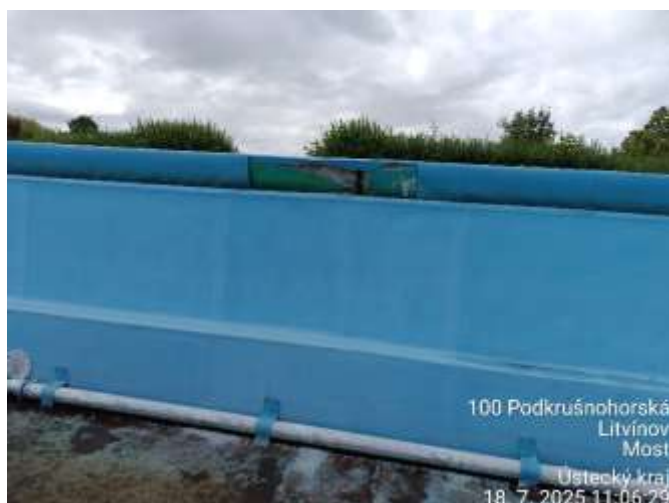
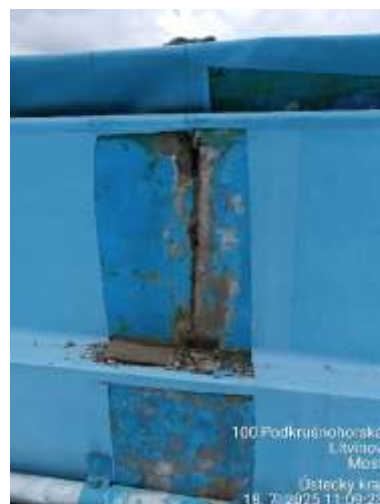
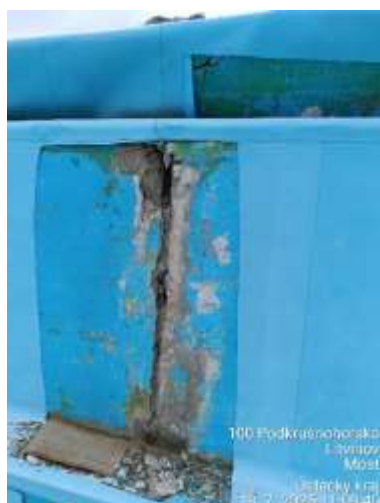
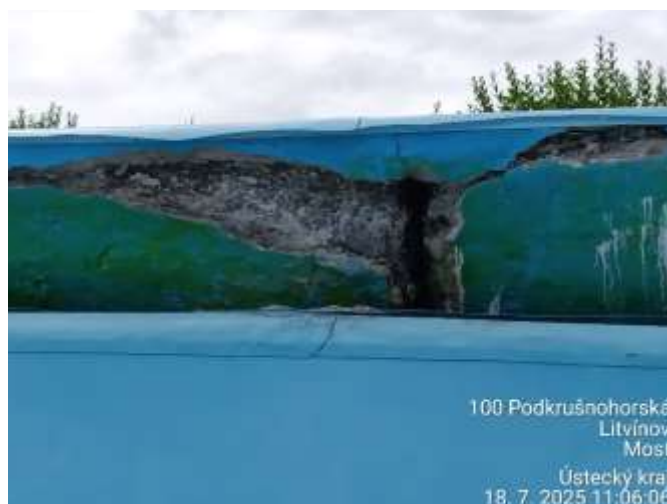
FOTODOKUMENTACE STAVBY

Na několika místech bazénového dna bylo vidět i cítit při došlapu, že lokálně dochází k vyboulení dlaždiček pod krycí folií. Převážná většina těchto míst byla v místech dilatačních spár (viz fotodokumentace). V místech dilatace dochází lokálně k poruchám i v krycích vrstvách obvodového lemu (odvodňovacího žlábků) i stěn bazénu.

V místech, kde byla odstraněna fólie i dlaždice, nebylo zjištěno zásadní narušení železobetonové desky dna bazénu. Většina poruch má příčinu v nefunkční dilataci a dlouhé době vystavení železobetonové konstrukce teplotním změnám.

Zesílení konstrukce se nejeví jako nezbytné, ale bude nutná celková sanace konstrukce, zejména v místech dilatačních spár.
