RESTAURÁTORSKÝ ZÁMĚR  
SOCHA HERKULA, LITVÍNOV

Vypracoval: Libor Pisklák akad.sochař

2025

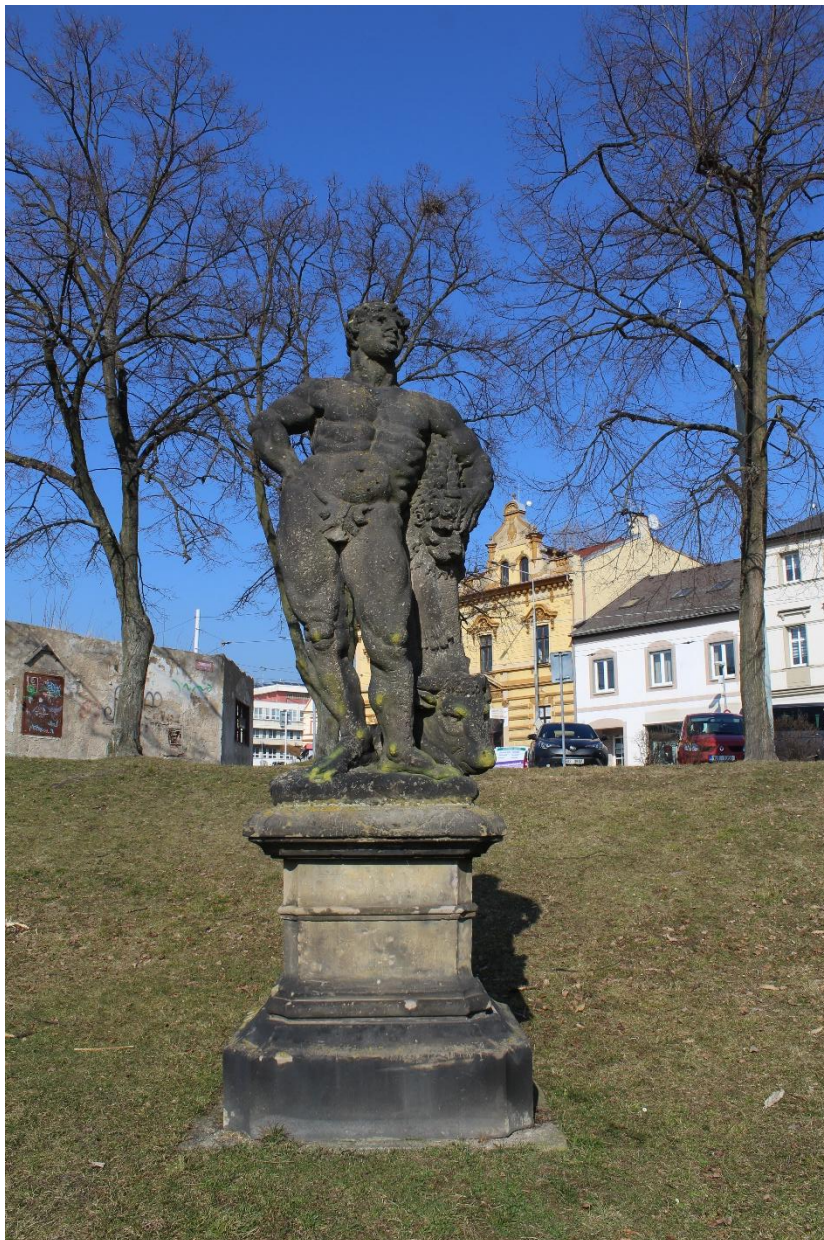
Kvalitní barokní socha byla darována Valdštejny v roce 1820 (pochází z duchcovského zámku). Stojící svalnatý nahý Herkules má pravou ruku v bok, levá přidržuje lví kůži, pověšenou na kmen stromu vedle levého boku. U paty kmene je býčí hlava.

Povrch figury i soklu je pokryt vrstvou nečistot, prachu a mikrovegetace. Mechy a lišejníky jsou v silných vrstvách pokryty spodní částí figury v partii nohou a plintu. Mikrovegetací silně zasaženou oblastí je rovněž horní část podstavce. Na povrchu figury i podstavce se nacházejí depozity neprodyšných zčernalých krust. Hlavice podstavce, nohy figury a hlava býka jsou bodově postříkány žlutým sprejem.

Na hlavici podstavce jsou patrné dřívější defekty – odlomení rohu, který byl po přilepení zafixován železnou kramlí. V hlavici podstavce jsou rovněž otevřené trhliny, které mohly vznikat degradací sedimentačních vrstev.

V modelaci figury jsou drobná mechanická poškození, například na prstech levé ruky, víčku pravého oka, ušním boltci pravého ucha, špičce nosu a další drobné defekty. Tyto defekty jsou staršího data a dle zabarvení lomových ploch, nebyly při posledním rest. zásahu doplňovány, nepůsobí rušivě. Proto by bylo vhodné konzultovat způsob a rozsah tvarové rekonstrukce s garanty NPÚ před zahájením restaurátorských prací a během jejich průběhu.

Četná mechanická poškození se nalézají na podstavci figury, jedná se především o odlomené hrany a rohy, nachází se zde množství vrypů. Rušivě působí světlá místa dožitých tmelů. Na mnoha místech chybí, nebo je zcela degradovaná ložná spára mezi spodní částí podstavce a betonovým základem.

Povrch figury Herkula a soklu bude po provedeném rozšířeném průzkumu z lešenářských konstrukcí, mechanicky očištěn a bude aplikován biocidní prostředek likvidující mikrovegetaci. Šetrným způsobem budou snímány dožitě doplňky a spáry. Regulovaným tlakem vody a parou bude povrch sochy omyt. Krustové depozity budou šetrně zeslabovány odpovídajícím prostředkem. Budou provedeny zkoušky čištění míst zasažených barevným sprejem. Po ověření vhodného prostředku budou tato místa očištěna. Následně bude provedena lokální konsolidace degradovaných míst. Po technologické pauze bude chybějící modelace tvarově rekonstruována probarveným minerálním tmelem. Poté bude provedena plastická a barevná retuš doplňovaných míst. Na závěr bude povrch sochy a podstavce ošetřen hydrofobizací.

Lokální prekonsolidace v místech poruch kamene, trhlin a prasklin a v místech degradace a většího úbytku kamenné hmoty, bude provedena lokální prekonsolidace prostředky, které svými účinky budou odpovídat charakteru poruch (použity budou organosilikátové konsolidanty-Funcosil 100, 300 Remmers, akrylátová pryskyřice-Paraloid B72 rozpuštěná v bezvodém etanolu do 3%). Během restaurátorského zásahu bude nutné provést revizi fixace dříve odlomeného rohu hlavičky podstavce, včetně jeho fixace kramlí.
