## **Zpráva o výsledku průzkumu výskytu netopýrů a rorýsů v rodinném domě**

Na základě objednávky odboru investic a regionálního rozvoje MěÚ Litvínov, zastoupeného pí. Ivetou Dunovskou, byl dne 6. 5. 2013 proveden průzkum objektu mateřské školky v ulici Gluckova č. p. 136 v Litvínově za účelem zjištění výskytu netopýrů a rorýsů z důvodu plánovaného zateplení objektu. Průzkum provedl pracovník ČESON Michal Porteš.

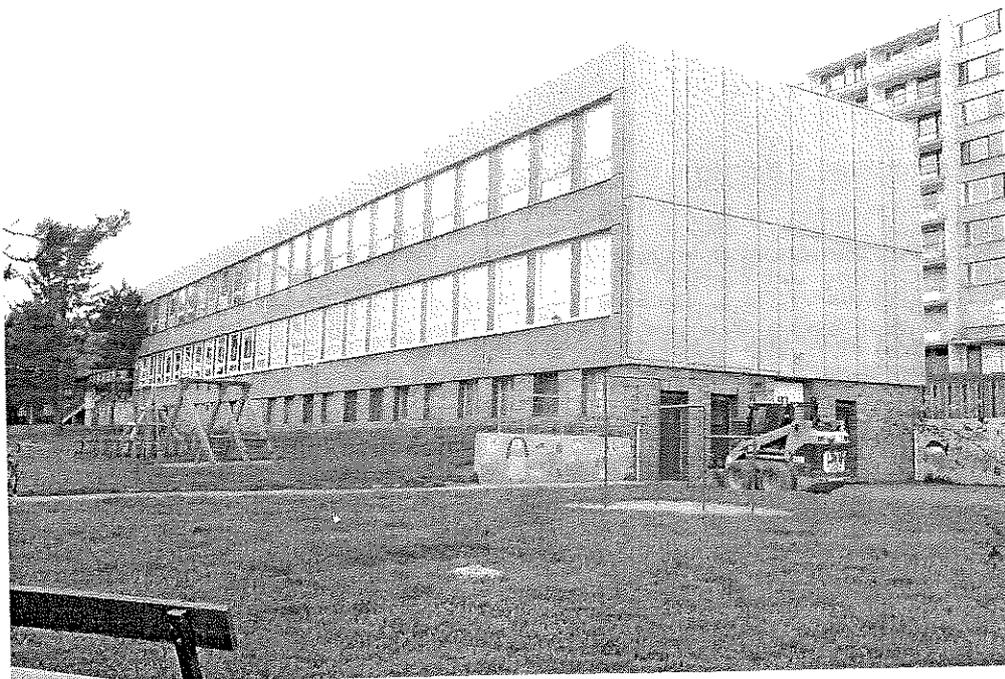
Příloha I:

Objekt MŠ v ulici Gluckova č. p. 136 je samostatně stojící, dvoupodlažní panelová stavba s nízkým potenciálem úkrytových možností pro netopýry i rorýse. Na domě jsou přítomny kulaté větrací otvory do podstřešních prostor, které jsou však až na 2 výjimky uzavřené sítí. Spáry mezi panely jsou plně bez štěrbin a popraskání, které by mohli potenciálně netopýři využít. Oplechování střechy rovněž neumožňuje osídlení podstřešního prostoru. Přítomnost netopýrů a rorýsů byla zjišťována vizuálním sledováním dalekohledem a pomocí ultrazvukového detektoru D240x v době od 20,00 do 23,00 hod. za příznivého počasí.

**Objekt MŠ v ulici Gluckova, č. p. 136**

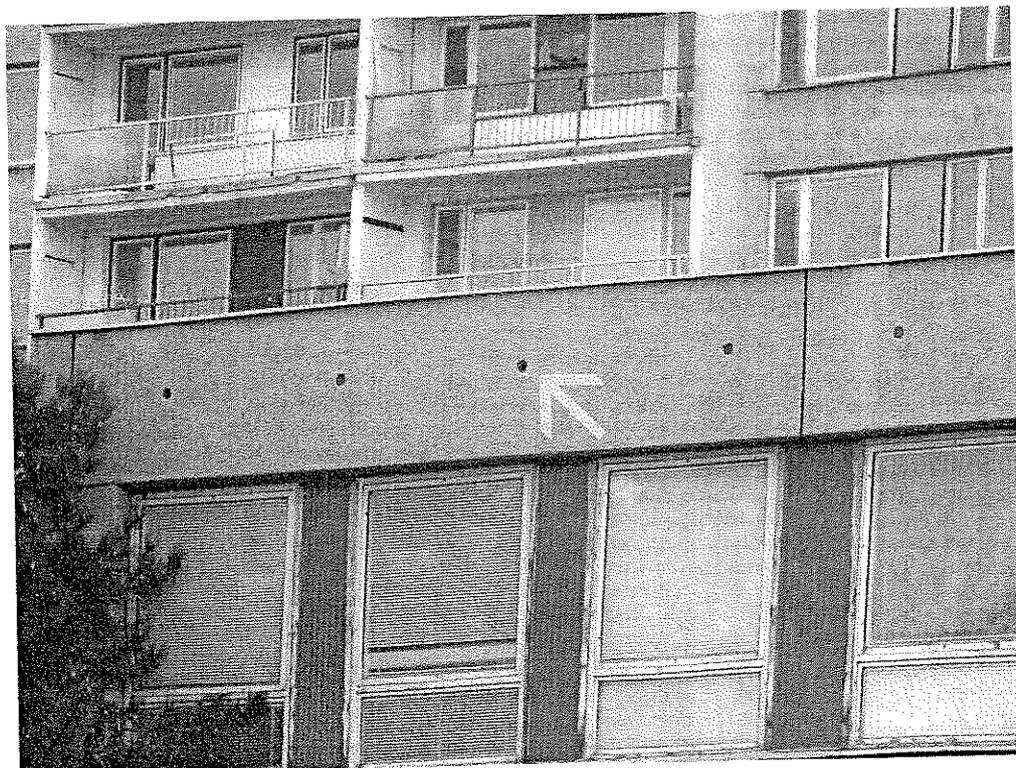
Příloha II:

Využívání objektu rorýsy nebylo prokázáno, přestože v okolí objektu byla vysoká letová aktivita rorýsů. V bezprostředním sousedství je však velké množství paneláků poskytujících mnoho hnízdních možností. Jeden ze dvou otevřených větracích otvorů se nachází na J straně objektu jako třetí v pořadí zleva. Tento otvor je využíván vrabci polními k hnízdění (viz. příloha). Při kontrole byl pozorován opakovaný vlet vrabců dovnitř a ven, nocování a nošení materiálu dovnitř.

**Otvor využívaný vrabci polními**

- Vzhledem k hnízdění vrabců polních ve větracím otvoru na J straně objektu nesmí počátek stavebních prací, který je spojen s uzavřením přístupu do větracího otvoru, probíhat v období od května do konce července. Jelikož při rekonstrukci zanikne hnízdní prostředí, doporučujeme vyvěsit na J stranu 2 budky pro vrabce (<http://www.zelenadomacnost.com/detail/481-Ptaci-budka-1SP-pro-vrabce>) a to do levého horního rohu ve výšce stávajících větracích otvorů.
- Stavební práce lze jinak provádět bez omezení.
