Zpráva o výsledku průzkumu výskytu netopýrů a rorýsů v objektu školní družiny

Na základě objednávky odboru investic a regionálního rozvoje MěÚ Litvínov, zastoupeného p. Ivetou Dunovskou, byl ve dnech 9. 7. 2013 proveden průzkum objektu školní družiny v ulici Školská č. p. 125 v Litvínově - Janově za účelem zjištění výskytu netopýrů a rorýsů z důvodu plánovaného zateplení objektu. Průzkum provedl pracovník ČESON Michal Porteš.

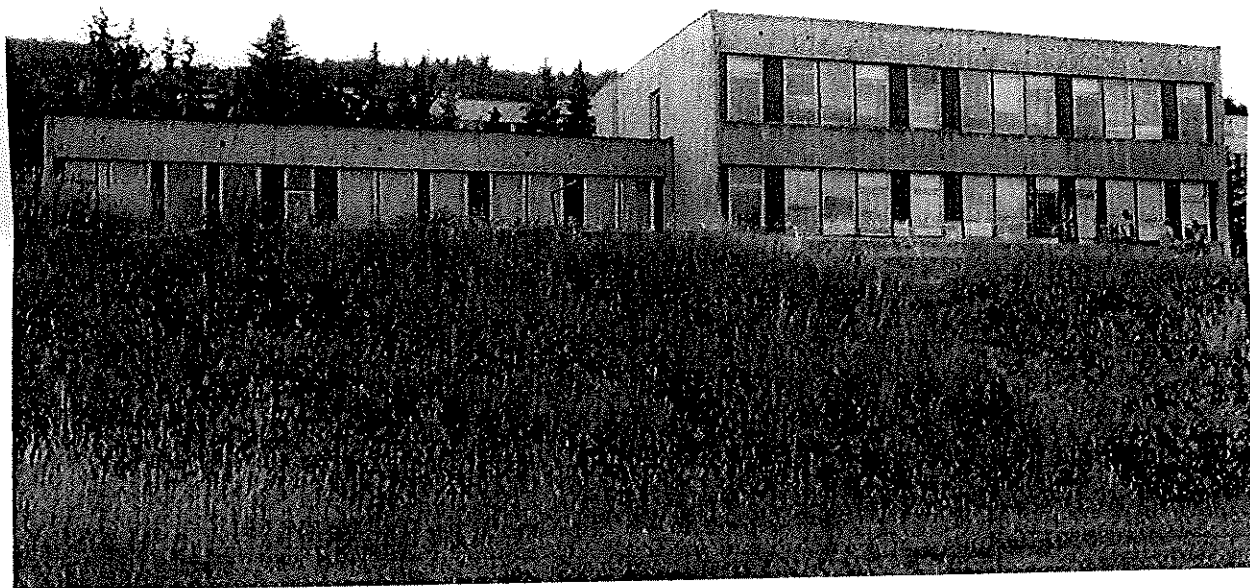
Objekt školní družiny v ulici Školská č. p. 125 je samostatně stojící dvoupodlažní panelový objekt s průměrným potenciálem úkrytových možností pro netopýry i rorýse. Na domě jsou přítomny kulaté větrací otvory do podstřešních prostor, které jsou otevřené a vhodné pro rorýse i netopýry. Oplechování střechy je bez poškození a neposkytuje žádná vhodná vstupní místa pod oplechování. Spáry mezi panely jsou dobře zachovalé a nevznikají mezi nimi žádné štěrby, které by mohli netopýři využívat. V okolí objektu se nachází otevřené prostranství a další panelové objekty. Přítomnost netopýrů a rorýsů byla zjišťována vizuálním sledováním dalekohledem a pomocí ultrazvukového detektoru D240x v době od 20,30 do 23,30 hod. za příznivého počasí.

Obr. 1 Objekt družiny v ulici Školská, č. p. 125.

- Stavební práce lze provádět bez omezení.

V případě posunutí termínu stavebních úprav (konec léta až podzim) nelze vyloučit nálet netopýrů do větracích otvorů. V takovém případě je nutné instalovat na všechny větrací otvory jednosměrné uzávěry, které umožní šetrné vystěhování netopýrů a zajistí, aby zvířata nezůstala uvězněna pod novou izolací. Jednosměrné uzávěry musí být použity nejpozději do 15. 10. (resp. musí být použity pouze v období 10. 8. – 15.10). Uzávěra musí být instalována na vletovém otvoru nejméně týden před jeho definitivním uzavřením. Jako uzávěru lze použít kousek perlínky nebo lehké drátěné sítě, která se umístí přes otvor, přičemž se připevní na stěnu pouze nad otvorem. Spodní okraj sítě zůstane volný a měl by dostatečně přesahovat otvor (cca o 2 cm).
