**Revitalizace parku u ZŠ s rozšířenou výukou jazyků  
Ulice Podkrušnohorská  
Litvínov**

investor: Město Litvínov

**TECHNICKÁ ZPRÁVA, TABULKY, FOTODOKUMENTACE**

stupeň dokumentace DPS

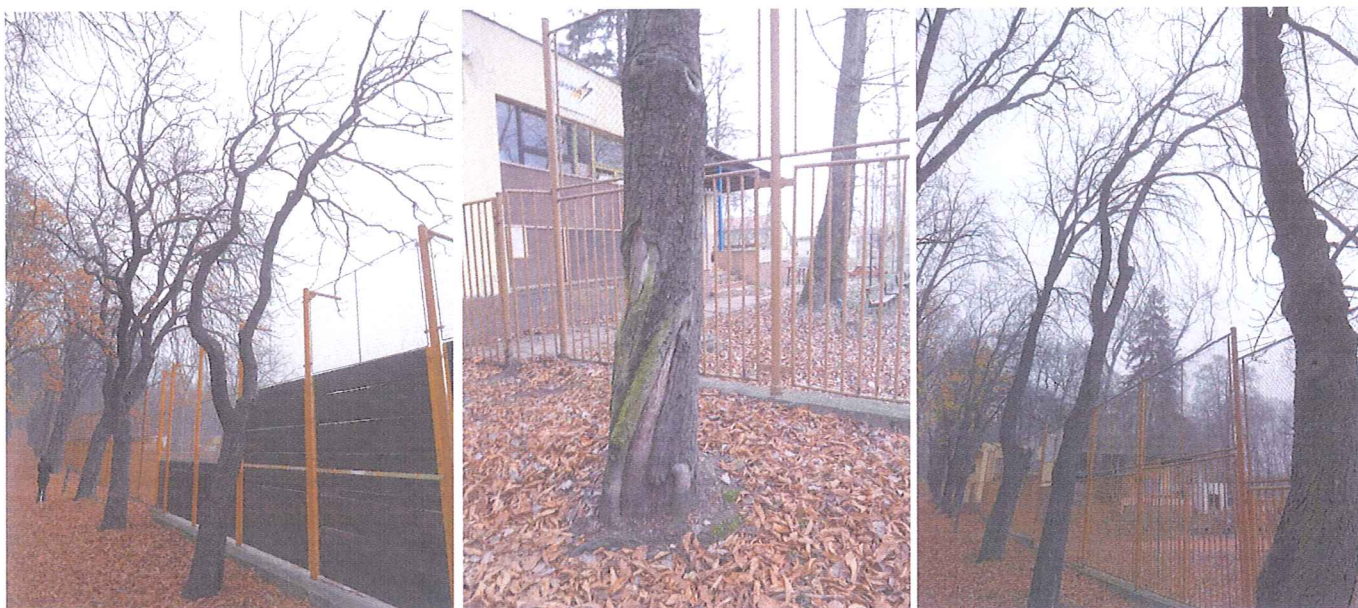
Provozní problémy dřevin v jižním stromořadí – netvárné, vychýlené, mechanicky poškozené

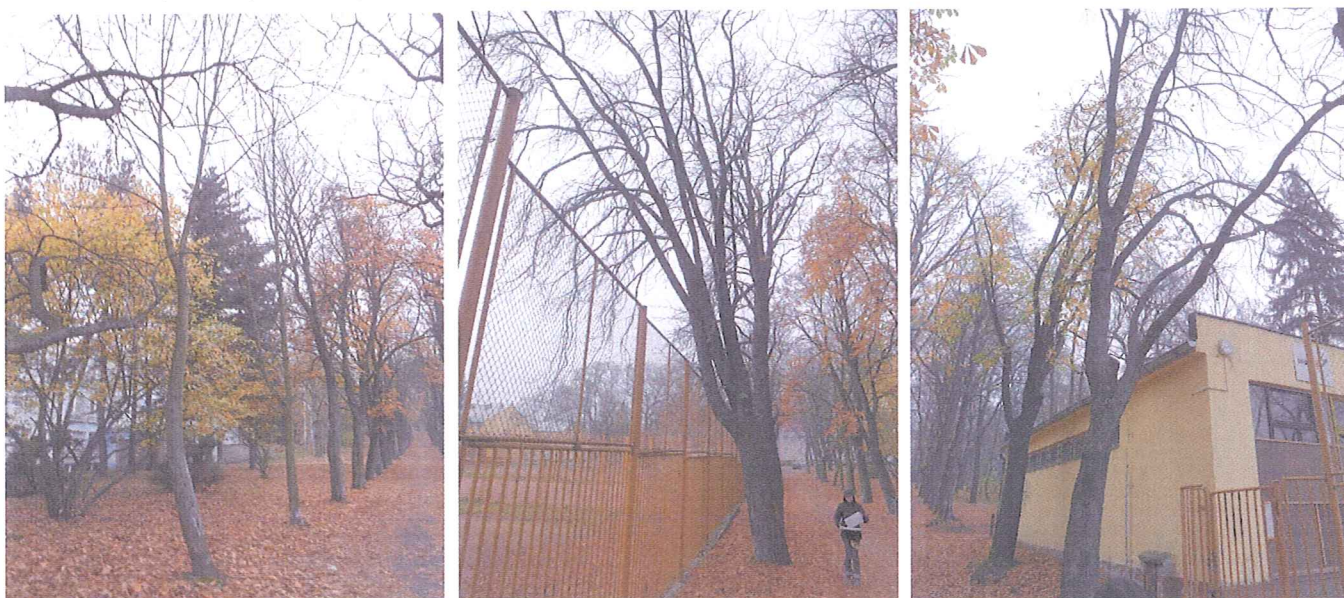
Stromy s nezbytným rozsáhlejším péstebním zásahem – odlehčení a redukce k překážce, redukce kodominantu

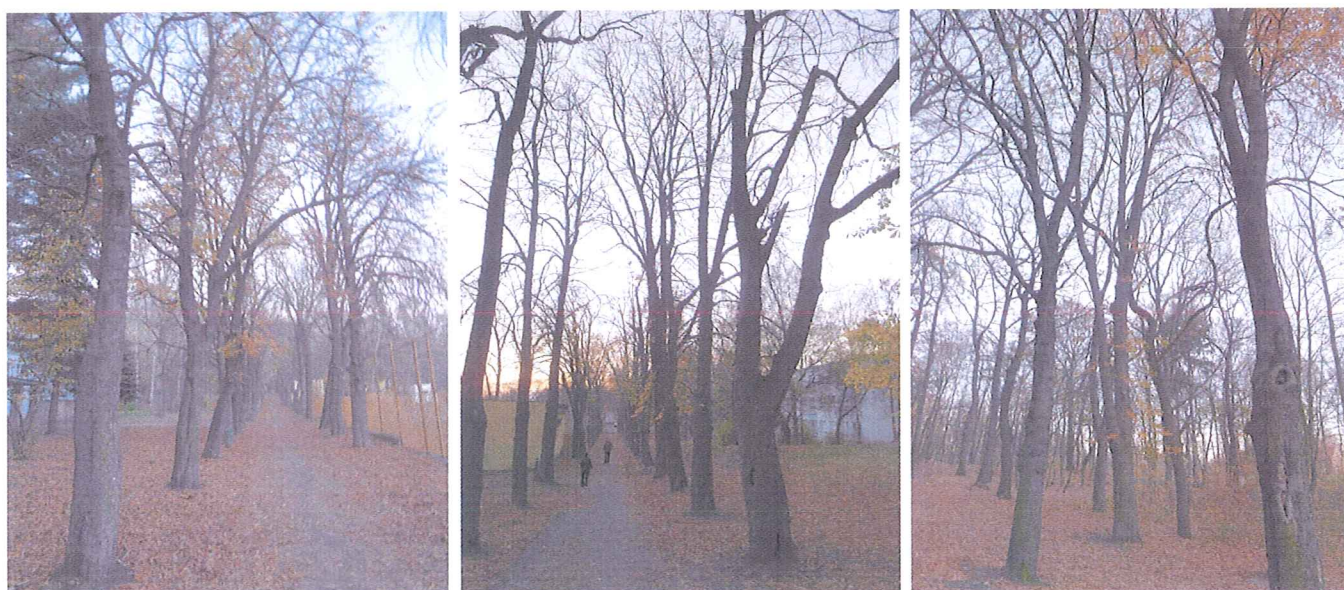
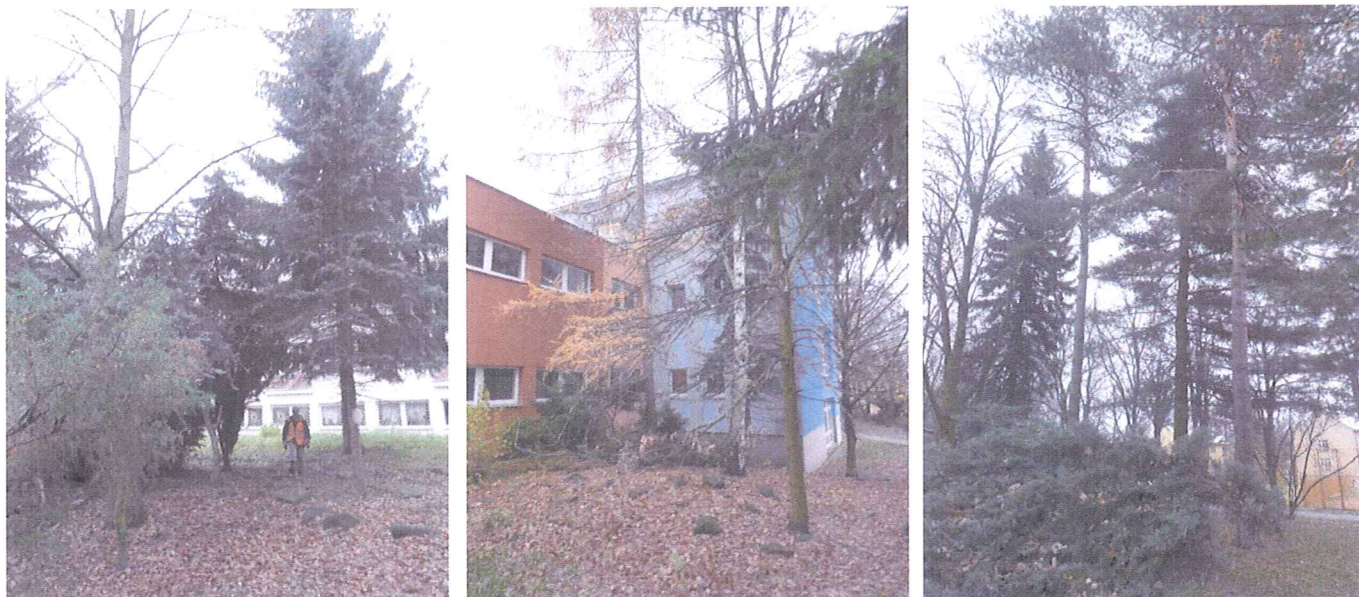
Přehoustlý porost v centrální části, konflikt stromů s objekty školy, balastní neperspektivní dobové podsadby jehličin – částečně již odstraněn v průběhu zpracování PD – viz Tabulka Dendroprůzkumu

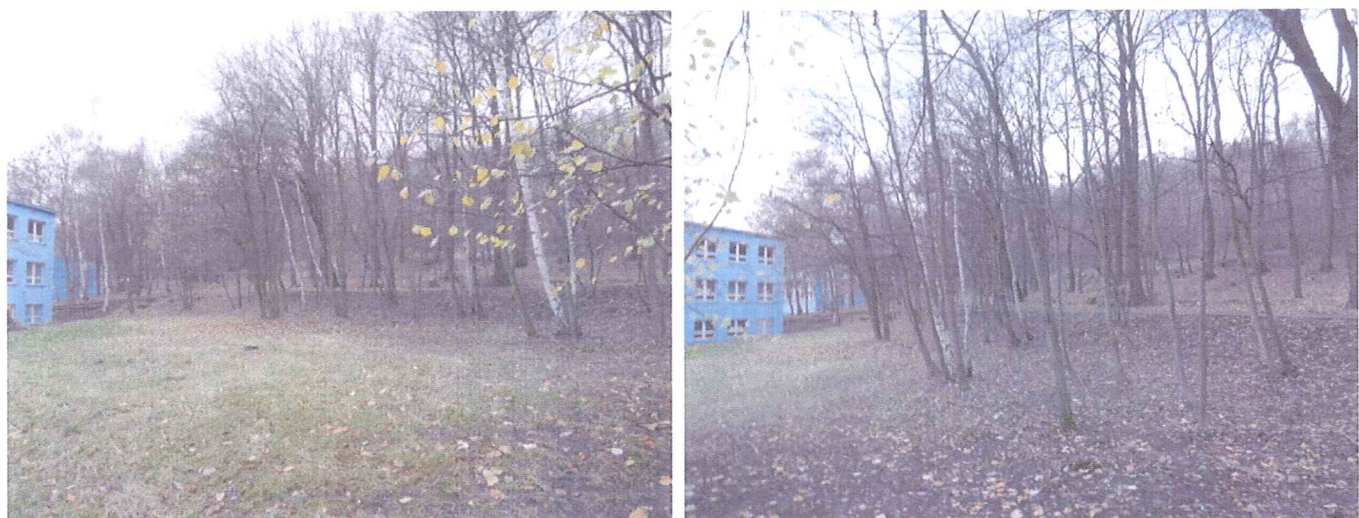
Ucelená travnatá plocha s vrůstajícími nálety ze směru přilehlého lesa – nezbytná pozitivní probírka a prosvětlení

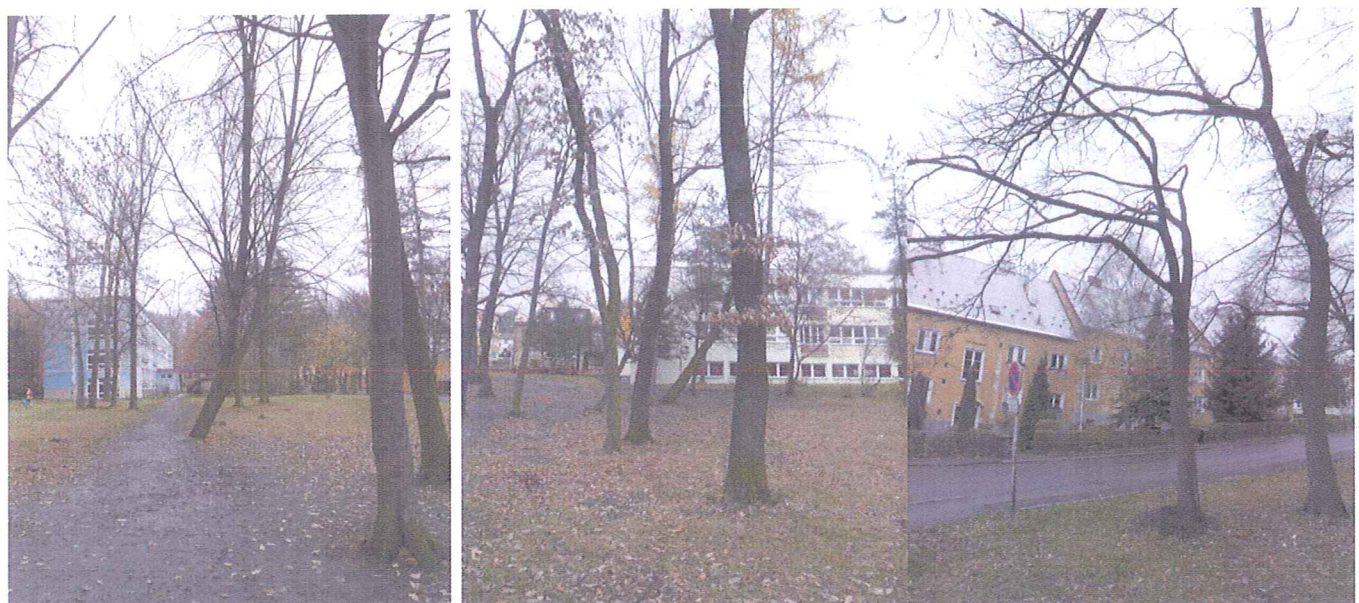
Netvárné, vzájemně si konkurující dřeviny – nezbytné uvolnění cenných perspektivních jedinců a stabilizace ponechávaných dřevin řezem

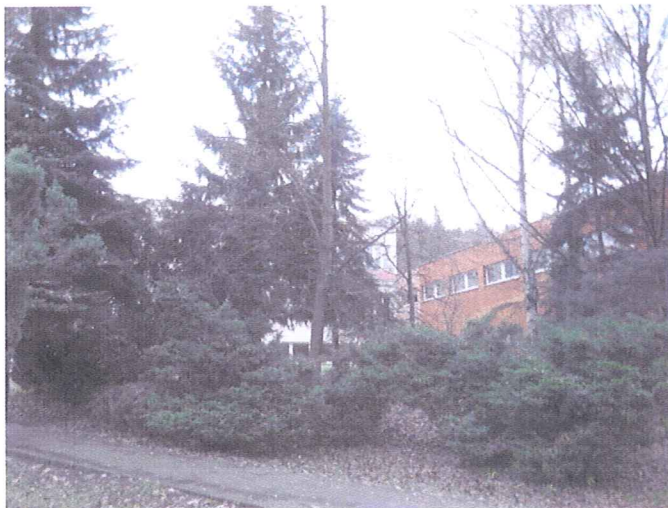
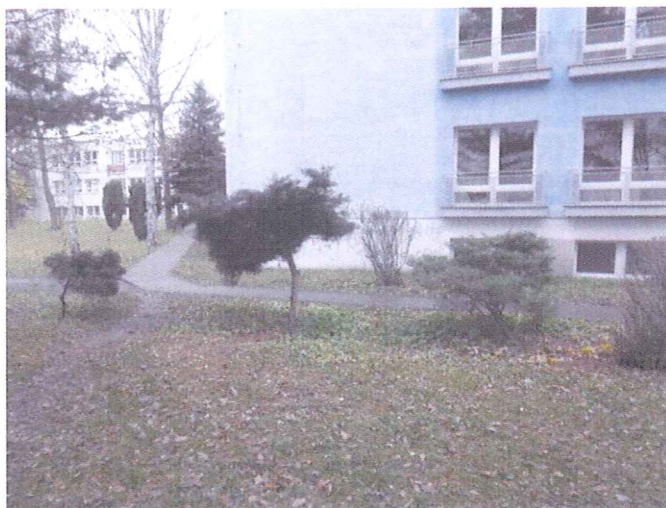
Nefunkční a z bezpečnostního hlediska nežádoucí podsadby z minulosti budou odstraněny, plocha zpřehledněna a prosvětlena

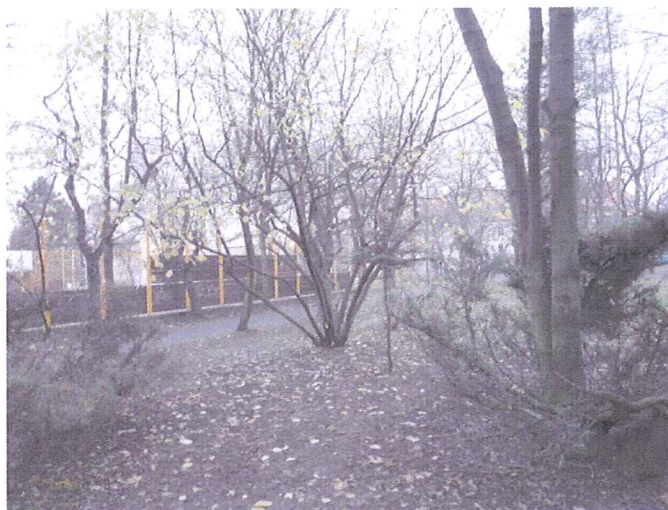
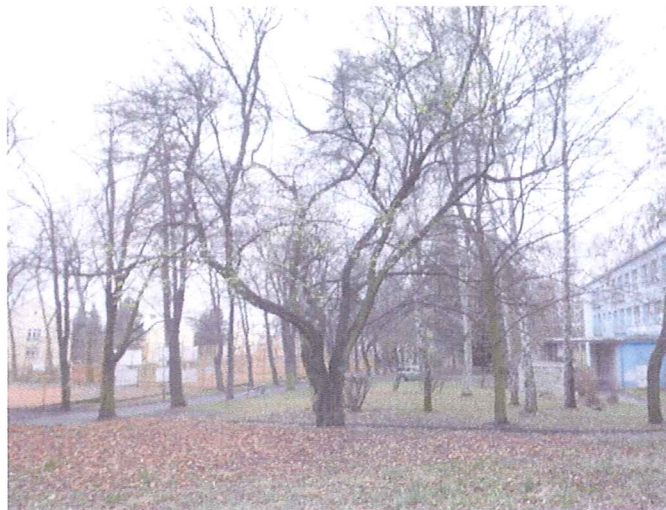
Odstraněním neperspektivních a konkurenčních dřevin dojde k uvolnění cílových soliterních stromů i KTS.

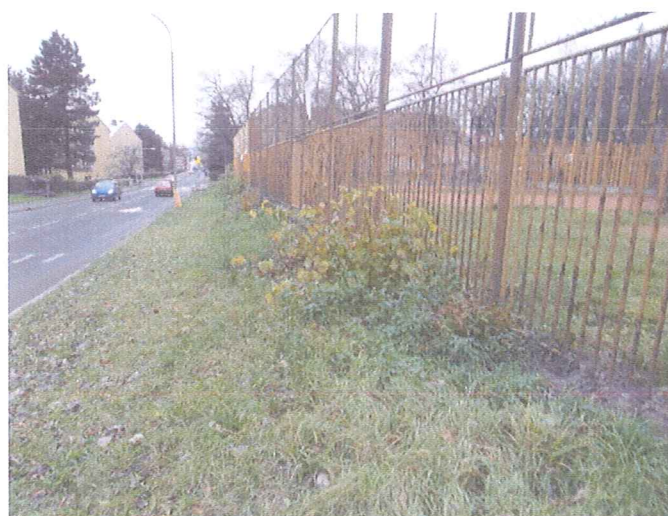
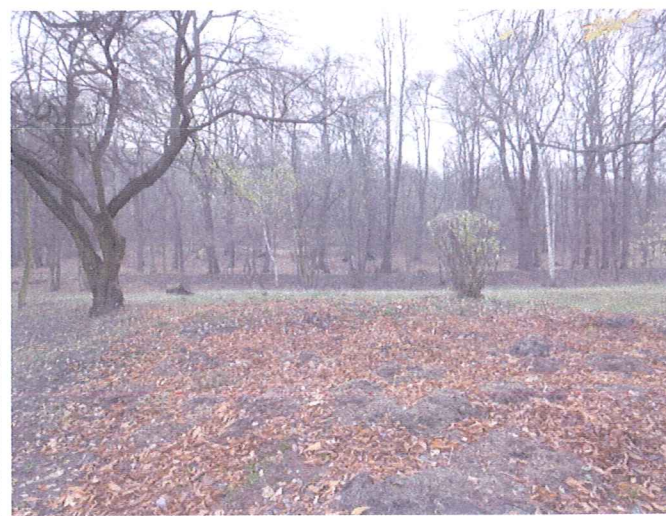
Obrůstající pařezy po dříve vykácených topolech k odstranění a nahrazení živým plotem pro odclonění rušné komunikace, divoké skládky bioodpadu v ploše k likvidaci a rekultivaci a obnově trávníku

**Rekultivaci a obnovu stávajících degradovaných travnatých ploch** – po prosvětlení bude trávník lépe prosperovat, provedou se pomístné terénní úpravy, zásyp nerovností a odstranění překážek pro kvalitní údržbu plochy (pařezy, skládky bioodpadu, skalka atd.)

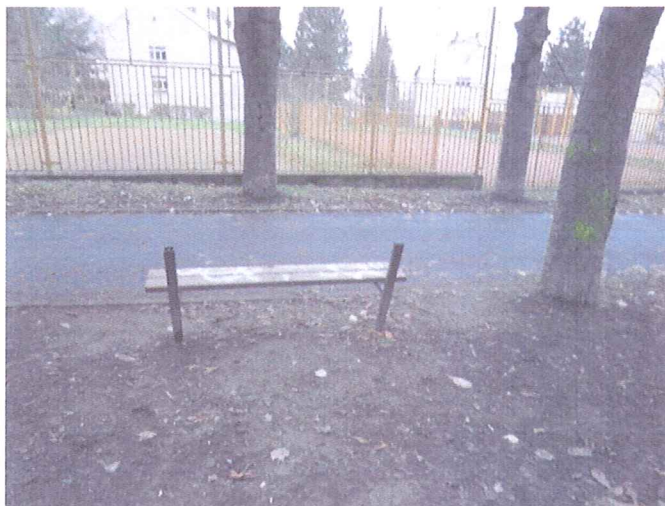
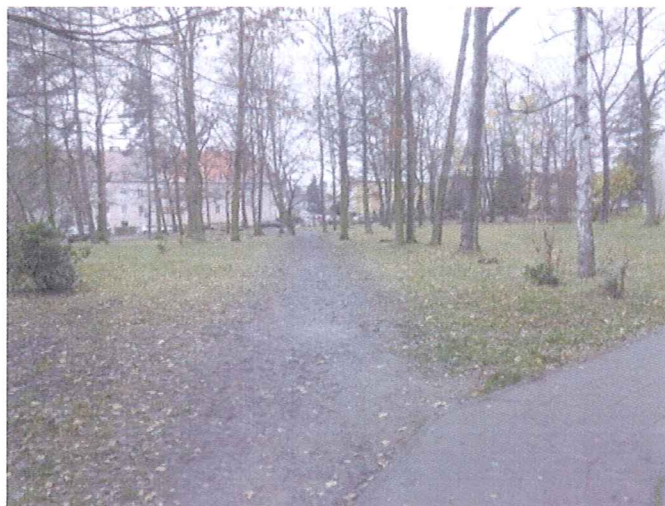
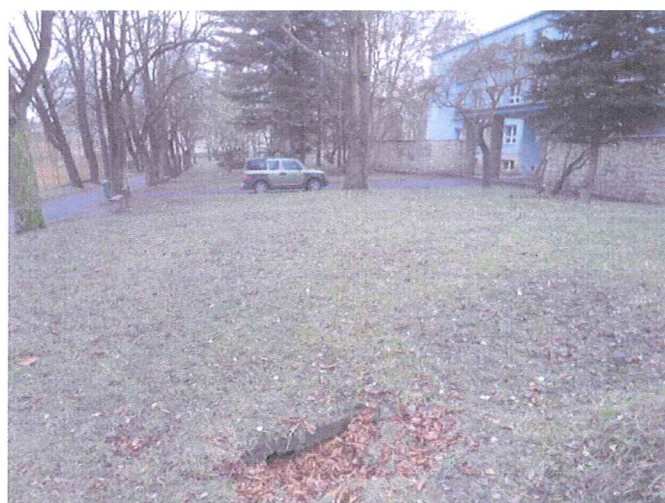
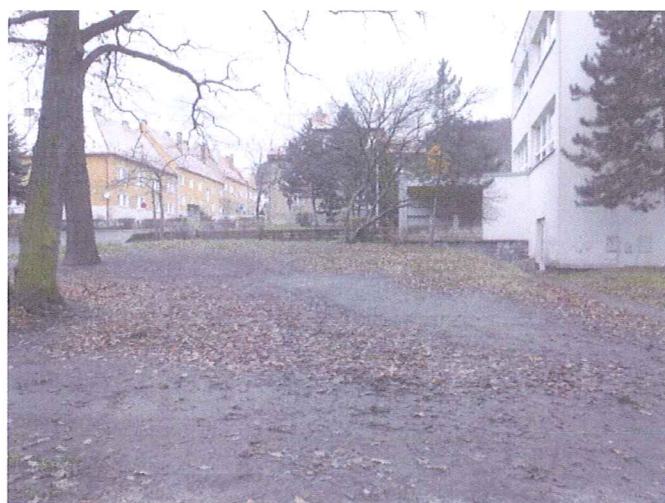
Nevyhovující stav komunikačního zpřístupnění i mobiliáře – několik nefunkčních laviček, převážně pouze v porostu vyšlapané pěšiny a cesty ke škole, terénní deprese

Plocha je zcela nedostatečně zpřístupněna pěšími komunikacemi – pouze příčná živičná zásobovací silnice a krátký živičný spojovací chodník mezi ulicí Podkrušnohorskou a vstupem do sportovního areálu. Další pěšiny, především směrem ke škole jsou již jen spontánně vyšlapané v porostu, bez stabilizace, podél horního objektu školy je nepříliš ideálně trasován drobný chodník z betonových dlaždic, spojující obě školní budovy.

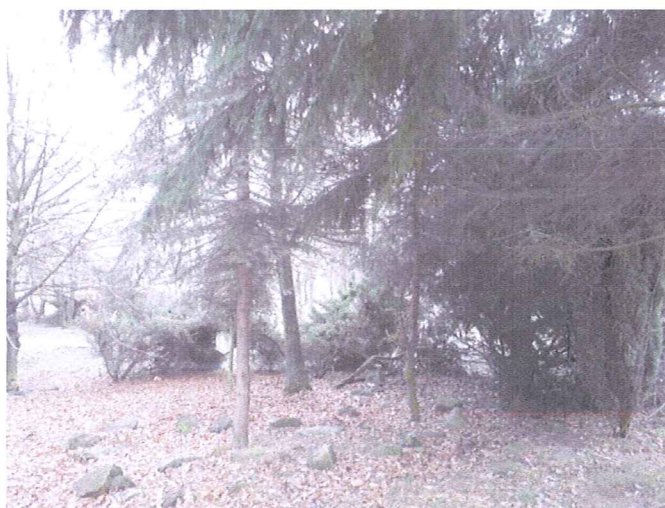
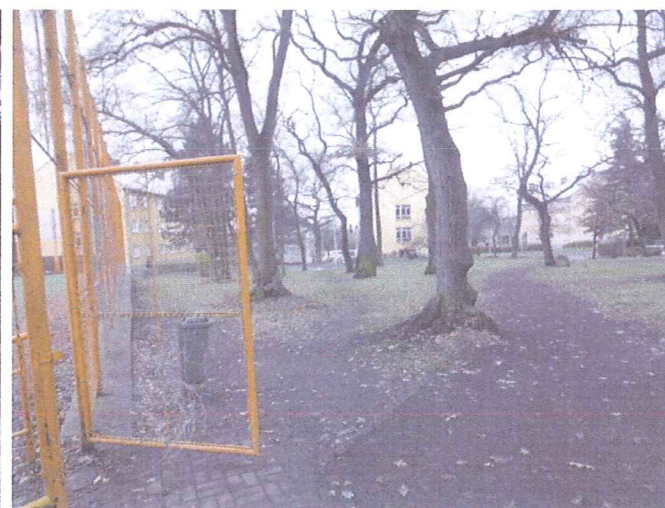
Bývalá „skalka“ v blízkosti školy k rekultivaci, prosvětlení a zatravnění, jediný stávající zpevněný chodník přes park do jehož blízkosti budou umístěny dynamické herní prvky

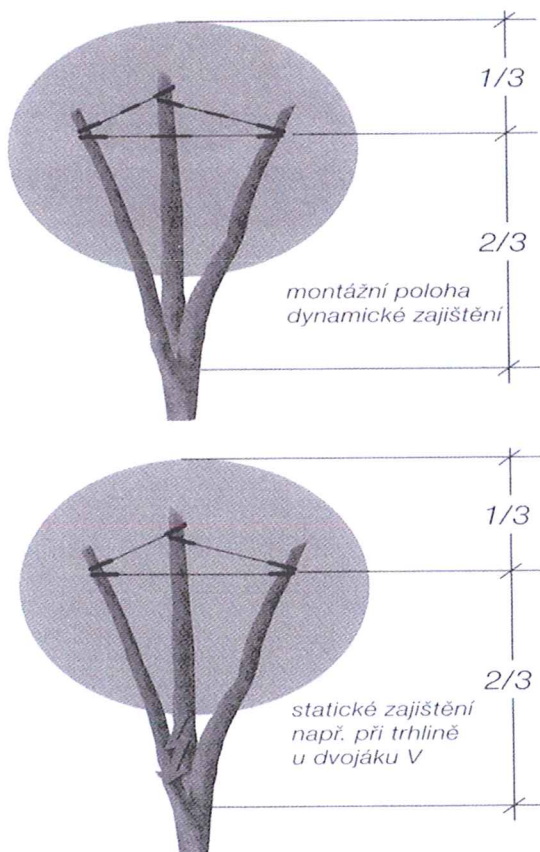
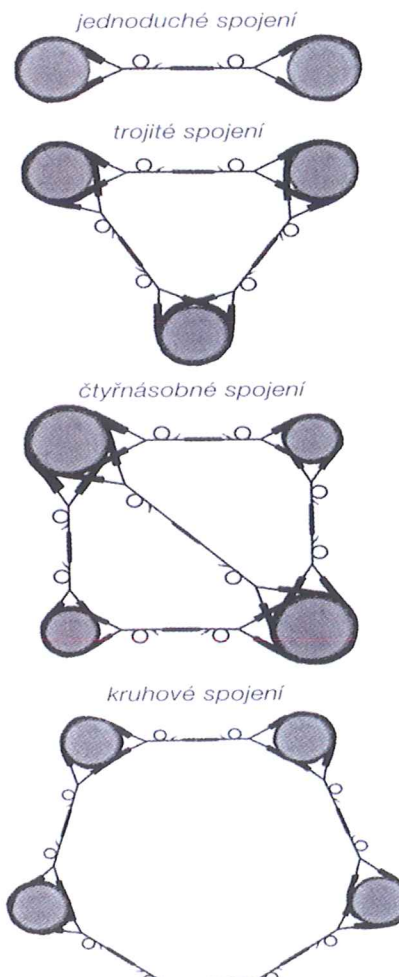
### DRUHY SPOJENÍ:

Zajištění proti zlomení cobra můžete montovat způsoby uvedenými v ZTV Baumpflege:

Tento typ vázání bude použit u dřevin s dřevem poškozeným prasklinami, trhlinami a dutinami. Předepjaté vázání přenáší svou tahovou sílu na ty části koruny, které jsou biomechanicky stabilizovány. Jedná se o typ biomechanicky nezbytného vázání.

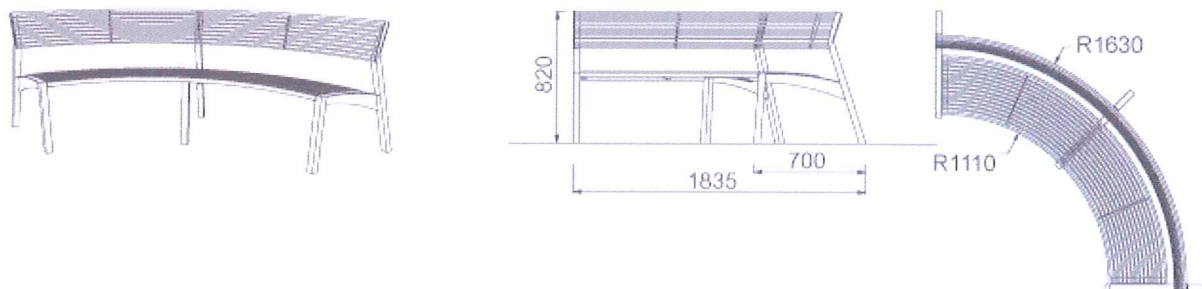
Do zřizovaných kruhových odpočívadel budou instalovány obloukové segmentové lavičky s opěradlem v kombinaci tropické dřevo – kov

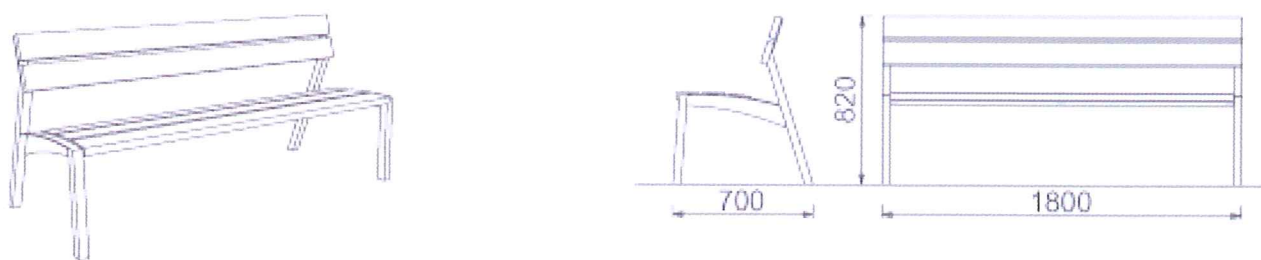
Lavičky přímé, totožného typu budou instalovány do stromořadí u kurtů podél hlavní příjezdové komunikace a k bočnímu chodníku.

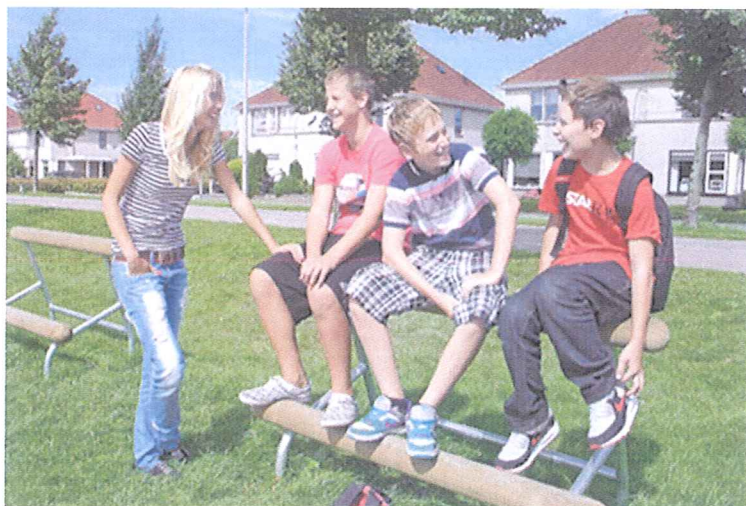
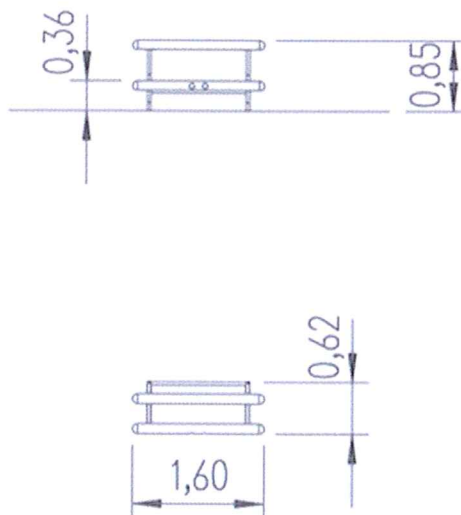
Na exponovaná místa, kde se schází mládež, budou umístěny speciální stabilní „břevnové“ lavičky pro teenagery v kombinaci tlakově impregnované borové dřevo – kov pozinkovaný

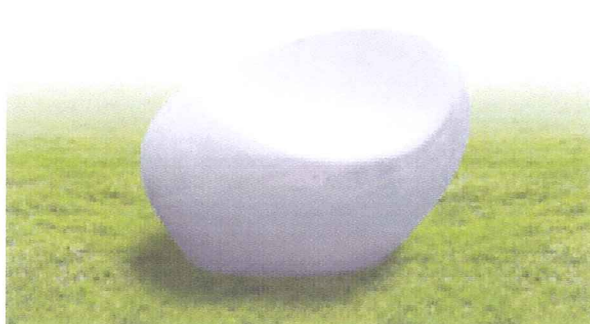
Betonový prvek organický - sedací nízký

Dalším robustním stabilním relaxačním – sedacím / lehačím prvkem mobiliáře, vhodným pro využití teenagery, i ostatními žáky, kteří budou nejčastějšími uživateli parku jsou typizované betonové sedací prvky organických tvarů. Na základě požadavku v rámci projednávání projektového záměru budou tyto prvky seskupeny do travnaté světliny v parku před budou školy tak, aby mohly být využívány i k venkovní výuce.

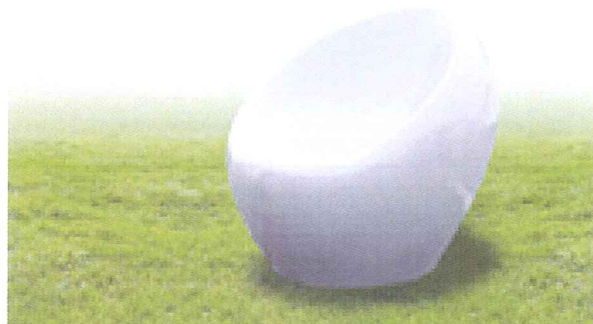
Betonový prvek organický - sedací

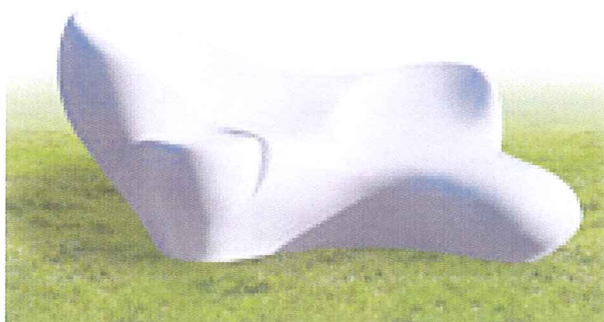
Betonový prvek organický - lehačí

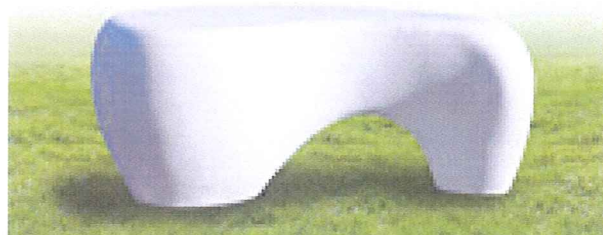
Betonový prvek organický - atypický

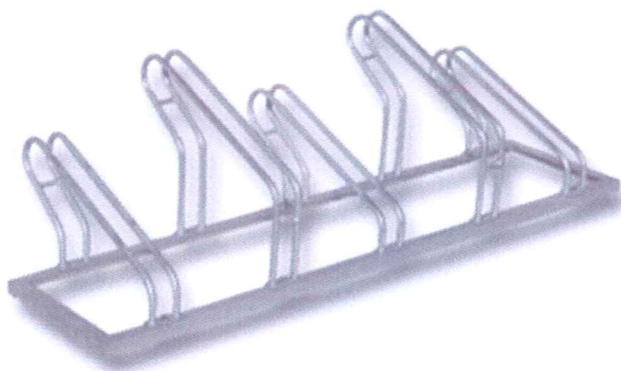
Do dvou lokalit s instalovanými dynamickými prvky (u kurtů a u lanové pyramidy) budou instalovány i dva stabilní stojany na kola v provedení pozinkovaná ocel.

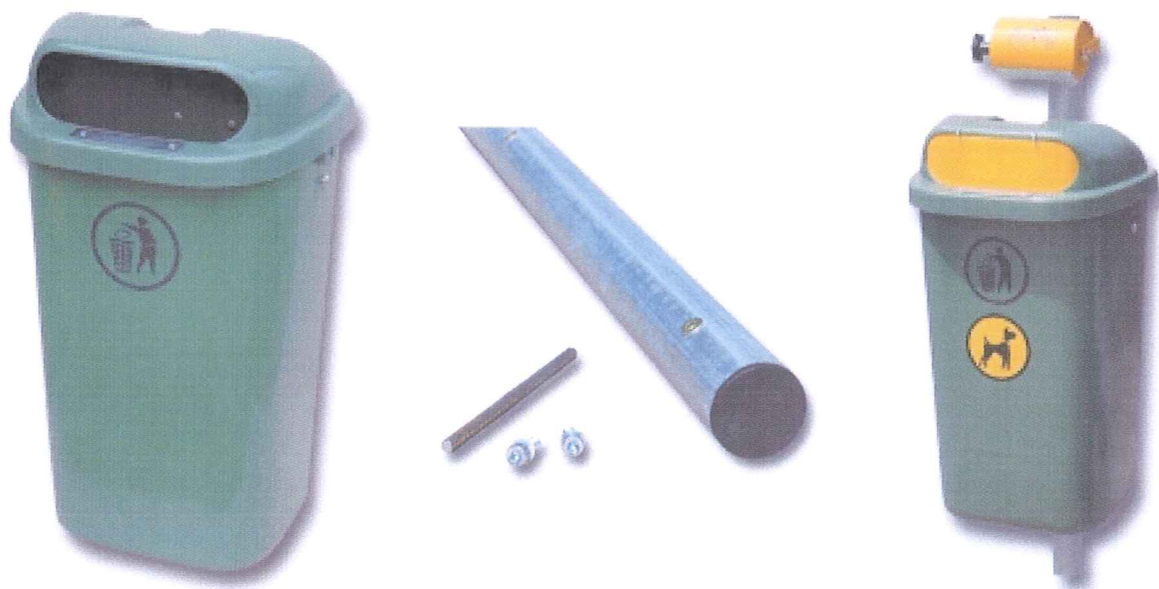
Parková plocha bude zpětně vybavena 4 ks repasovaných a na vhodná frekventovaná místa přemístěných odpadkových košů Classic, doplněných o jeden nový. Jedná se o jednoduché plastové koše s objemem 50l s vyjímatelnou a uzamykatelnou nádobou, používané ve městě. Součástí je tipátko na zhášení cigaret. Standardní kotvení na kotvící sloupek o pr.60mm stabilizovaný do betonu.

Dva další nově doplňované koše budou doplněny i sáčky na psí exkrementy.

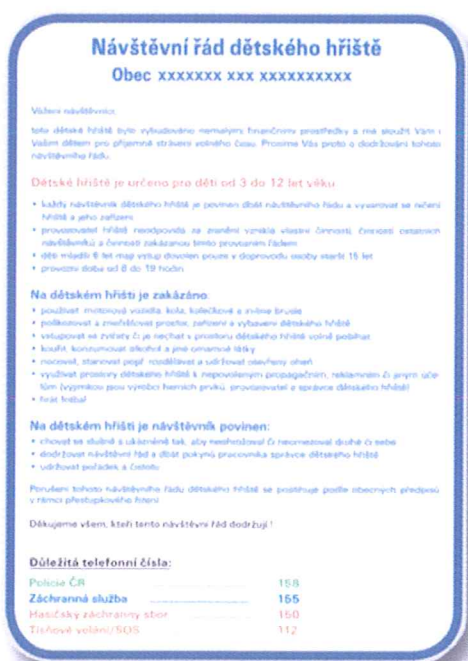
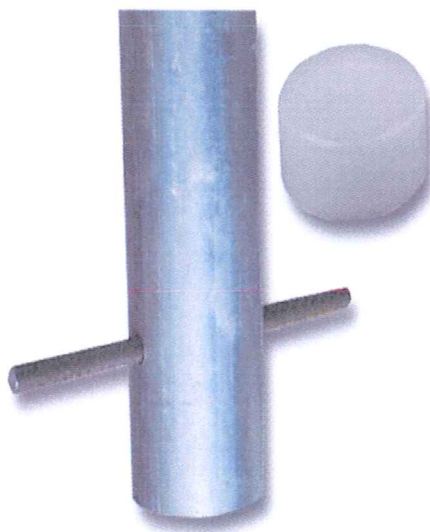
Park bude ve dvou vstupních místech v blízkosti instalovaných aktivních prvků vybaven informačními tabulkami s návštěvním řádem parku a provozním řádem k využívání instalovaných individuálních herních prvků. Tabulka je vyrobena z FeZn lisovaného plechu velikosti 500 x 700mm. Plech polepen nereflexní fólií, laminováno antigrafitu fólií. Kotvení na sloupek Zn v délce 2m v betonovém loži.

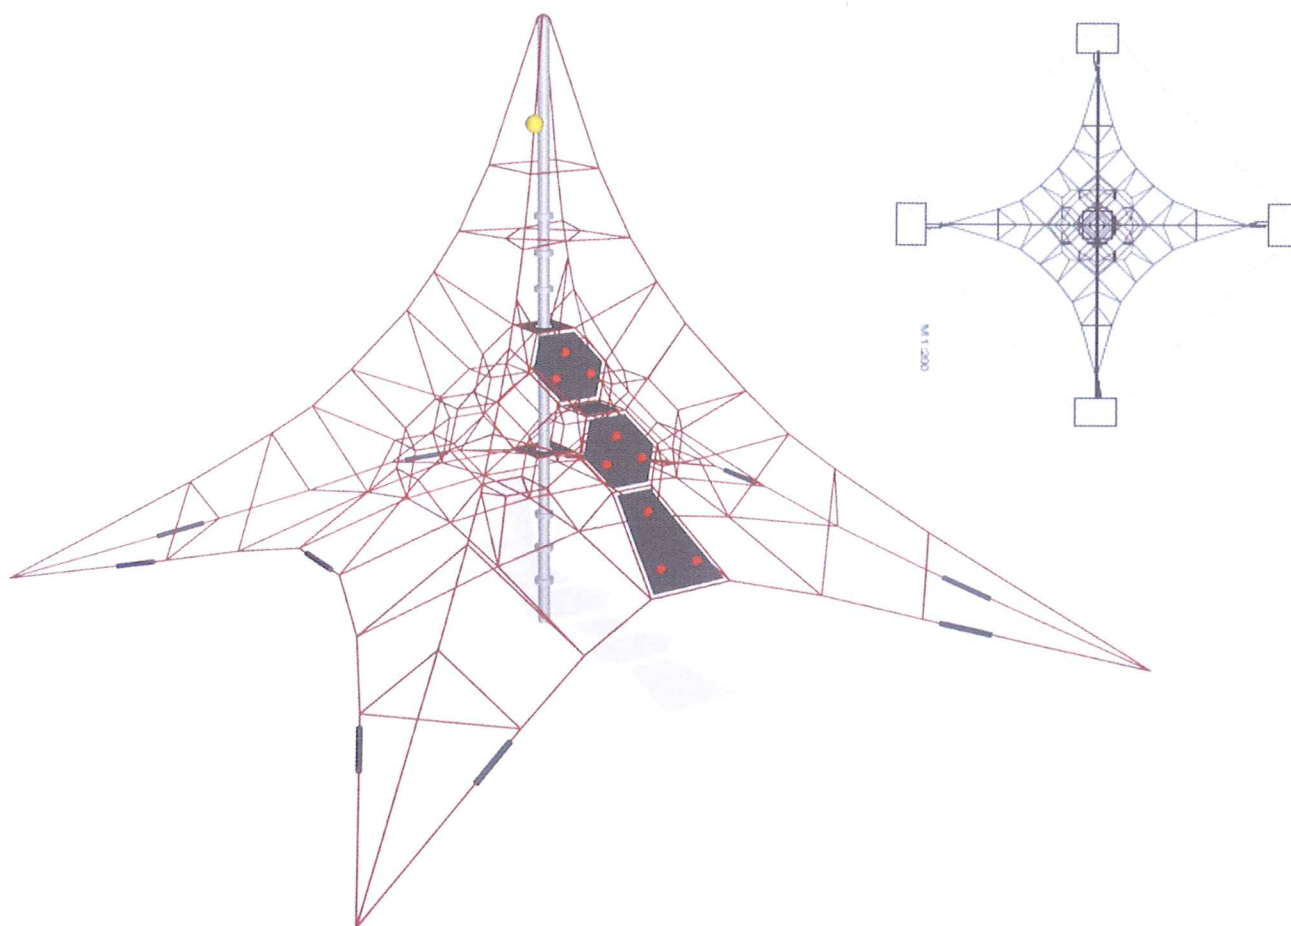
Nejrozsáhlejším individuálním prvkem bude odolná lanová pyramida s rozměry (d x š x v) 9,6 x 9,6 x 6,8m. pro věkovou kategorii od 8 let. Dopadová plocha prvku bude realizována plochou tříděného praného kačírku 8/16 mm ve tvaru kruhu, ohraničeného obrubou z recyklovaných gumových obrubníků, ve vrstvě 30 cm včetně separační textilie. Výstavba a kotvení prvku dle technologie dodavatele. Obruba dopadové plochy vyvýšená cca 4 cm nad okolní travnatou plochu.

Umístění pyramidy a tvar dopadové plochy byly koordinovány s průběhem podzemních inženýrských sítí a dle požadavku Teplárenské společnosti, aby prvek nezasahoval do ochranného pásma jejich teplovodu, připraveného k rekonstrukci v příštím roce.

Lanová pyramida se nachází v blízkosti ochranného pásma podzemního elektrovodu, a proto bude před zahájením výkopů jeho průběh vytyčen, aby byly kotevní prvky pyramidy umístěny mimo konflikt s tímto zařízením, případně může být tento kabel v prostoru dopadové plochy dodatečně chráněn uložením do prefabrikované chráničky. Vzhledem ke koordinaci v průběhu přípravy projektu ale nepředpokládáme, že by výstavbou pyramidy došlo ke konfliktu.

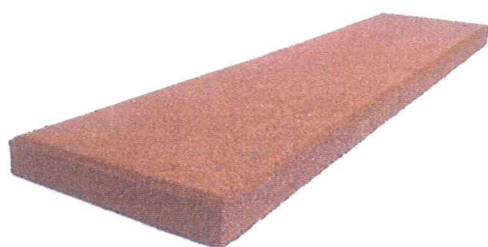
Gumový obrubník pro vymezení dopadové plochy prvku  
1000x250x40 mm

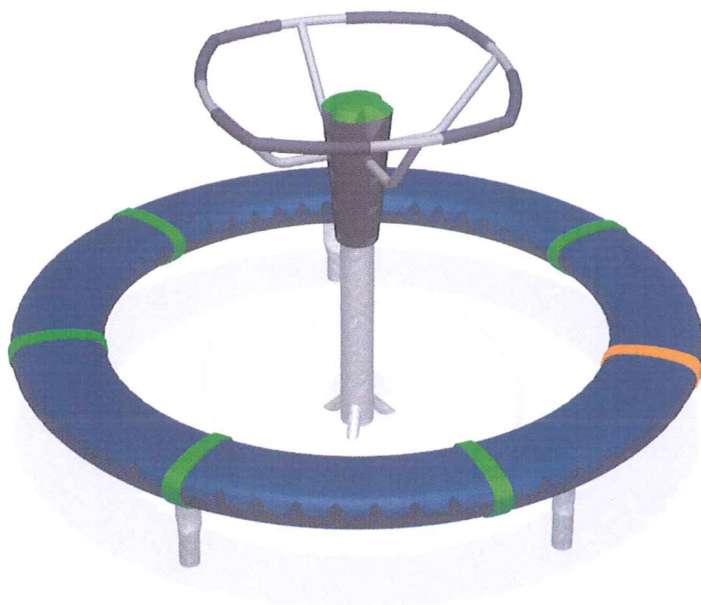
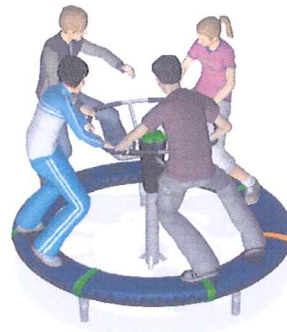
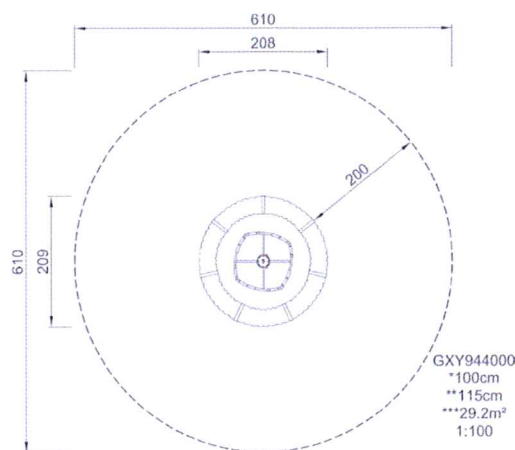
Rotační prvek - dynamický asymetrický kolotoč

Nejvýznamnějším dynamickým prvkem je robustní asymetrický kolotoč, přednostně určený pro věkovou kategorii od 8 let až po dospělé. Průměr kruhové dopadové plochy zahrnuje bezpečnostní zónu prvku.

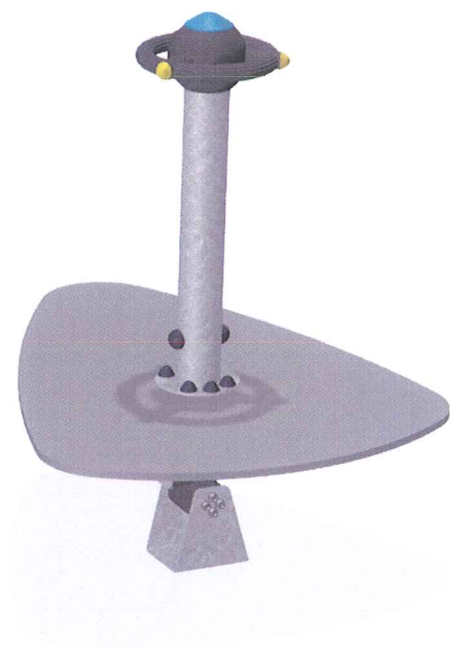
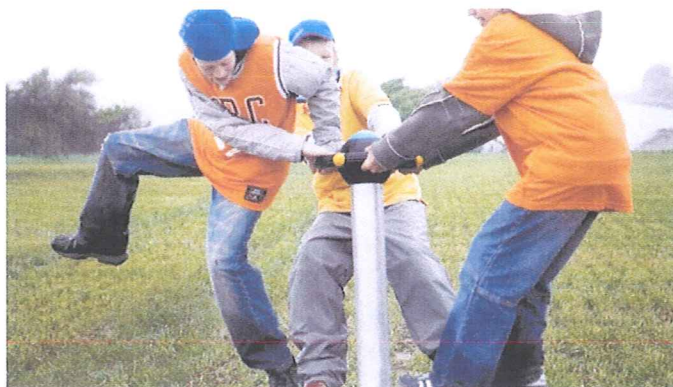
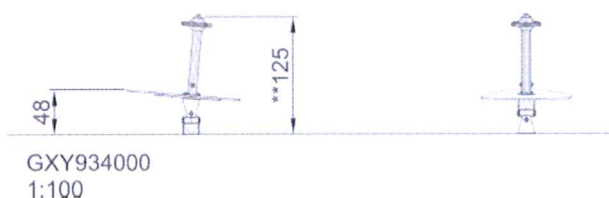
Dynamický prvek - balancovací prvek

Balancovací – pro doporučenou věkovou kategorii od 6 let výše bez omezení

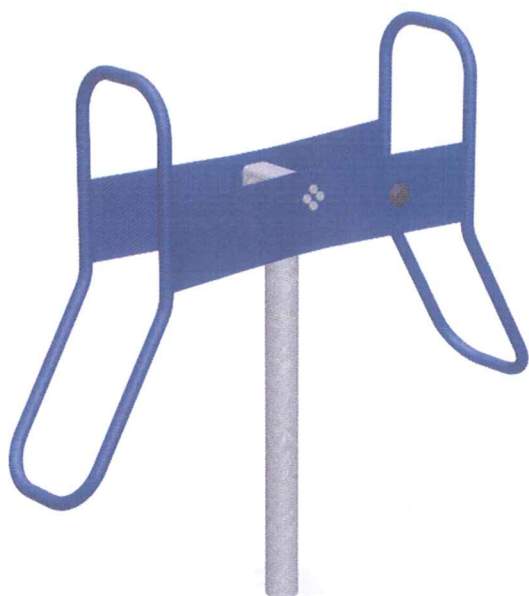
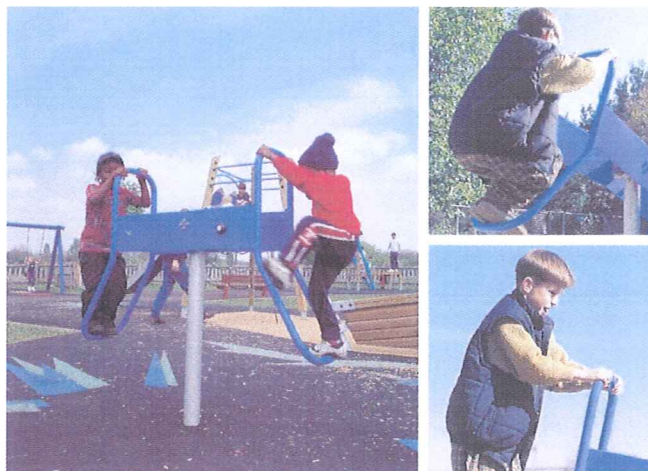
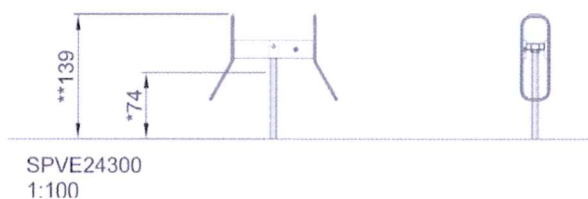
Dynamický prvek - překlápěcí prvek, houpačka pro 2 osoby

Překlápěcí - pro doporučenou věkovou kategorii od 6 let výše bez omezení

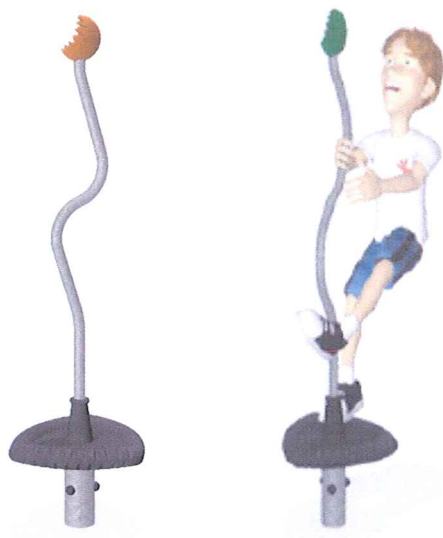
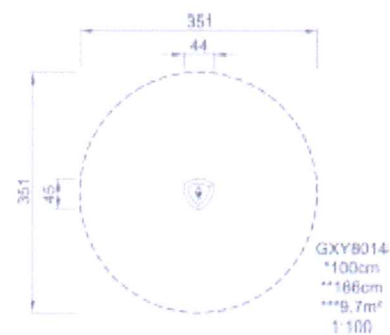
Rotační prvek - rotační tyč

Jednoduchý rotační herní prvek. Prvek je určen především pro věkovou kategorii dětí 6-12let,

Ve všech případech se jedná o robustní, vandalismu odolné osvědčené prvky v kombinaci ocel plast. Kotvení dle technologie výrobce a technických listů prvků.

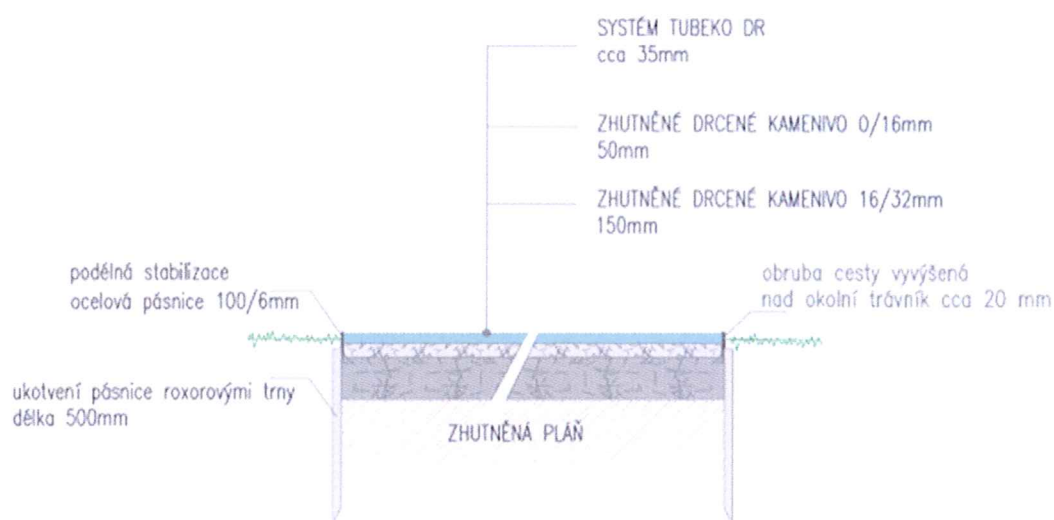
Podklad tvořen hutněným souvrstvím ze šterkodrtě – viz řez

Povrch se skládá ze spodní černé pryžové vrstvy a nášlapné barevné vrstvy v celkové tloušťce 38, 48, 58 a 68 mm. Do povrchu mohou být na přání vloženy obrázkové motivy. Tloušťka svrchní vrstvy je ve všech případech dopadových ploch 10 mm. Použitý EPDM granulát je zrnitosti 1 – 3 mm. Tato vrstva je díky speciálnímu polyurethanovému pojivu a závěrečné konzervaci vodopropustná a vysoce UV stabilní a zároveň splňuje požadavky mezinárodních sportovních norem DIN 18035/6.

Obvodová stabilizace ploch bude provedena prostřednictvím svislé ocelové pásnice stabilizované v terénu prostřednictvím roxorových trnů. Horní okraj opadových ploch bude nad stávající terén vyvýšen cca o 2 cm, pro snadný odtok vody do navazujících zelených ploch. Dopadová plocha bude realizována ze tří odlišných kontrastních barev – oranžová, modrá, zelená.

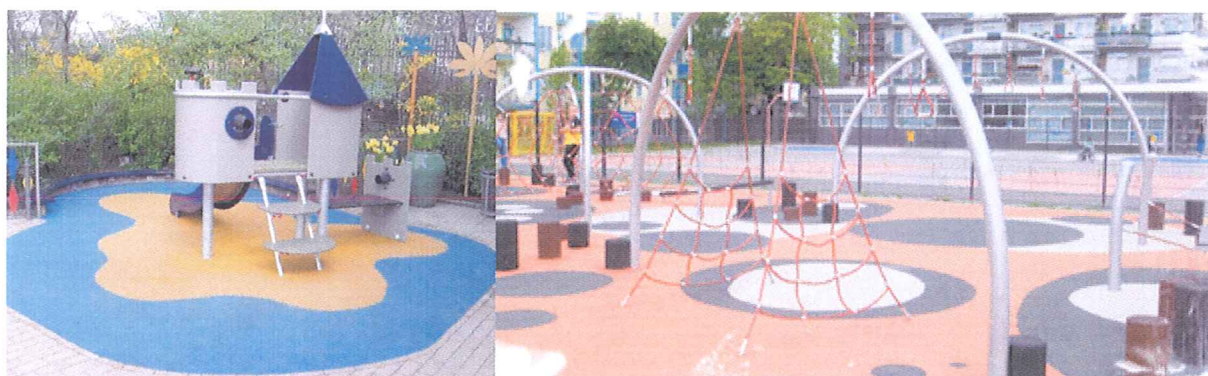
Systém z EPDM granulátu – inspirační kombinace

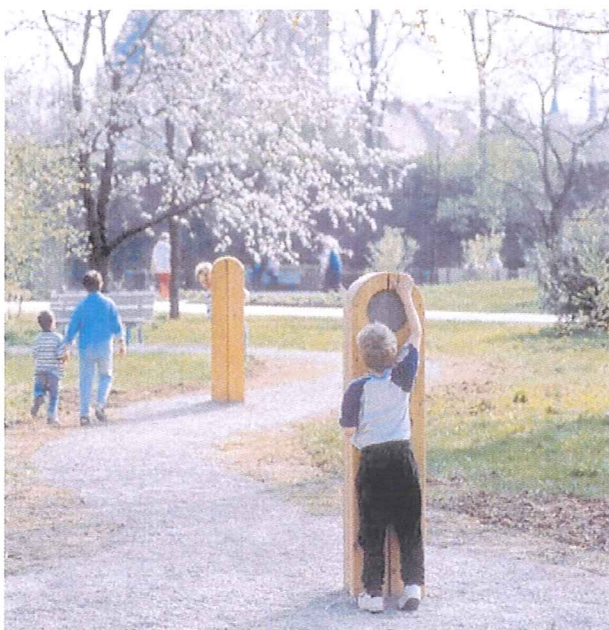
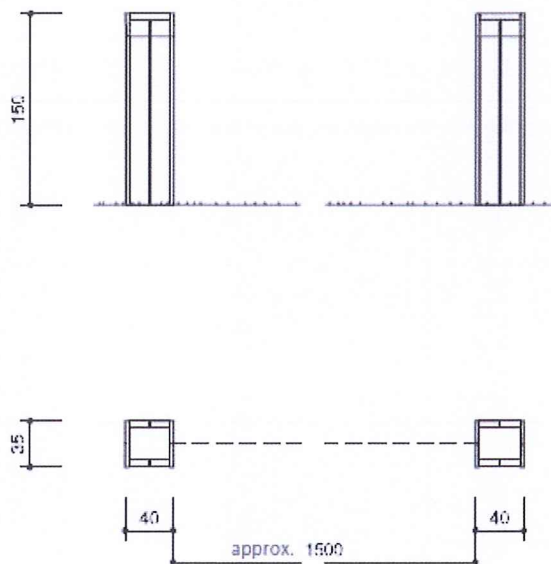
Posledním hravým aktivním prvkem parku, určeným naopak pro mladší děti, a proto umístěným odděleně, u chodníku směrem ke vstupu do budovy I. stupně ZŠ je herní dětský potrubní telefon, jedná se o jednoduchý herní prvek využitelný veškerými věkovými kategoriemi uživatelů parku. Antivandalní dřevěné nebo betonové provedení, funguje i jako školní didaktická pomůcka. Obě části umístěny v trávníku poblíž zřizovaného chodníku v rozteči cca 15 m – viz Situace
