Název Rekonstrukce starého objektu šaten

Konstrukce detail D 5 - (vzorový) řešení hydroizolace vyvýšených částí střešního pláště

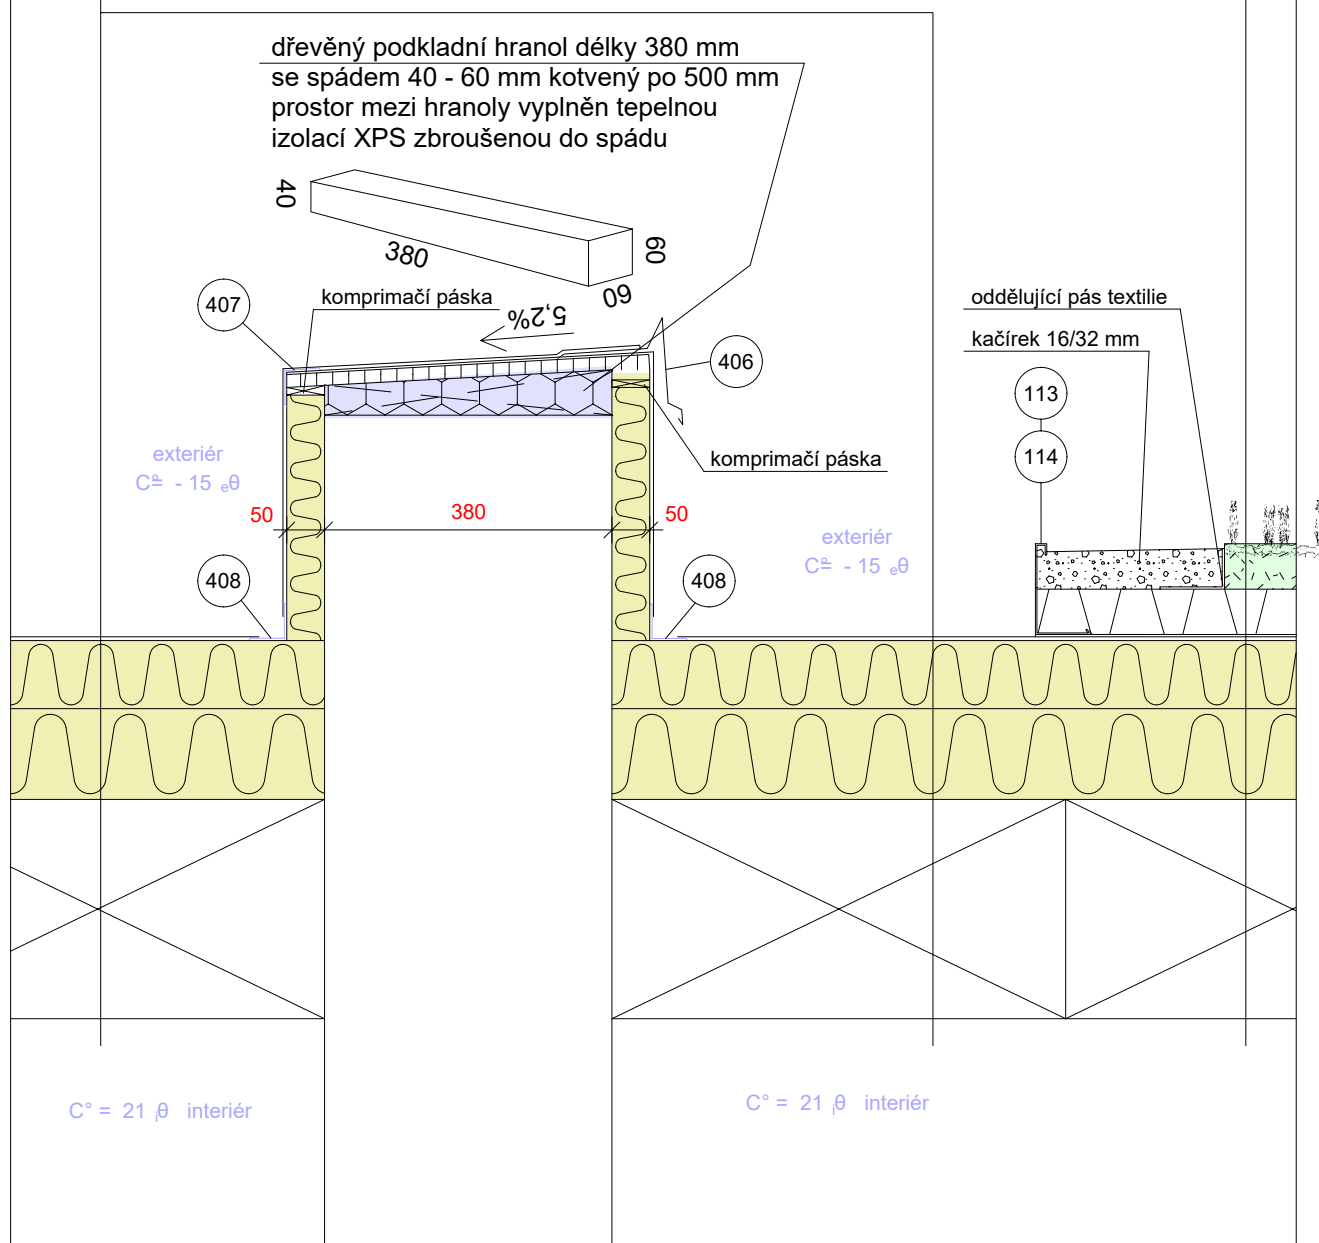
hydroizolační fólie Dekplan 77	tl.	1,8 mm
separační textilie 300 g/m2	tl.	2,9 mm
tepelná izolace EPS 150	tl.	210 mm
stávající hydroizolace IPA	tl.	5 mm
stávající cementový potěr	tl.	10 mm
stávající křemelinové desky	tl.	50 mm
stávající písek	tl.	10 mm
stávající stropní panely	tl.	290 mm

vegetační vstva rozchodníková rohož	tl.	25-40 mm
vegetační substrát střešní extenzivní	tl.	60 mm
drenážní a filtrační kompozit	tl.	63 mm
hydroizolační fólie Dekplan 77	tl.	1,8 mm
separační textilie 300 g/m2	tl.	2,9 mm
tepelná izolace EPS 150	tl.	210 mm
stávající hydroizolace IPA	tl.	5 mm
stávající cementový potěr	tl.	10 mm
stávající křemelinové desky	tl.	50 mm
stávající písek	tl.	10 mm
stávající stropní panely	tl.	290 mm
