Sestava líniových, šterbinových, plastových žlabů

Sestava žlabového tělesa z polypropylenu + šterbinový nástavec >> pod dlažbou

INVESTOR : SPORTAS s.r.o. Jiráskova 413, 436 01 Litvínov	ZAK. ČÍSLO: POR 01.08.2025	<div><div><div>PRŮVŠTĚŘENÍ</div><div>ORČENÍ</div><div>REKONSTRUKCE</div><div>VE STAVENICTVÍ</div><div>PRŮVŠTĚŘENÍ</div></div><div><div>PRŮVŠTĚŘENÍ</div><div>ORČENÍ</div><div>REKONSTRUKCE</div><div>VE STAVENICTVÍ</div><div>PRŮVŠTĚŘENÍ</div></div></div>		MICHAL POSPÍŠIL +420 736 680 233 IČO 65912535 DIČ CZ 7404195678
	OBEČ : Litvínov			
	DATUM: 08/2025			
	FORMÁT : A4			
STUPEŇ: PROJEKT	POČ. VYHOTOVENÍ : 6	Sídlo: TUČN 148, 751 16 TUČN Kancelář: DENISOVA 2916/9, 750 02 PŘEROV		
STAVBA: Technická pomoc na opravu plaveckého bazénu letního koupaliště Litvínov	Zodp. proj.: Michal POSPÍŠIL		Výt. VETĚŠNÍK	
ČÁST: D.1.2. Stavební část	Vyracoval		Ing. Z. TILEROVA	
NÁZEV VÝKRESU : SESTAVA LINIOVÝCH, ŠTERBINOVÝCH, PLASTOVÝCH ŽLABŮ	Autoriz. osoba		Č. VÝKRESU : D.1.2. – 23	
		MĚŘÍTKO : M 1:10

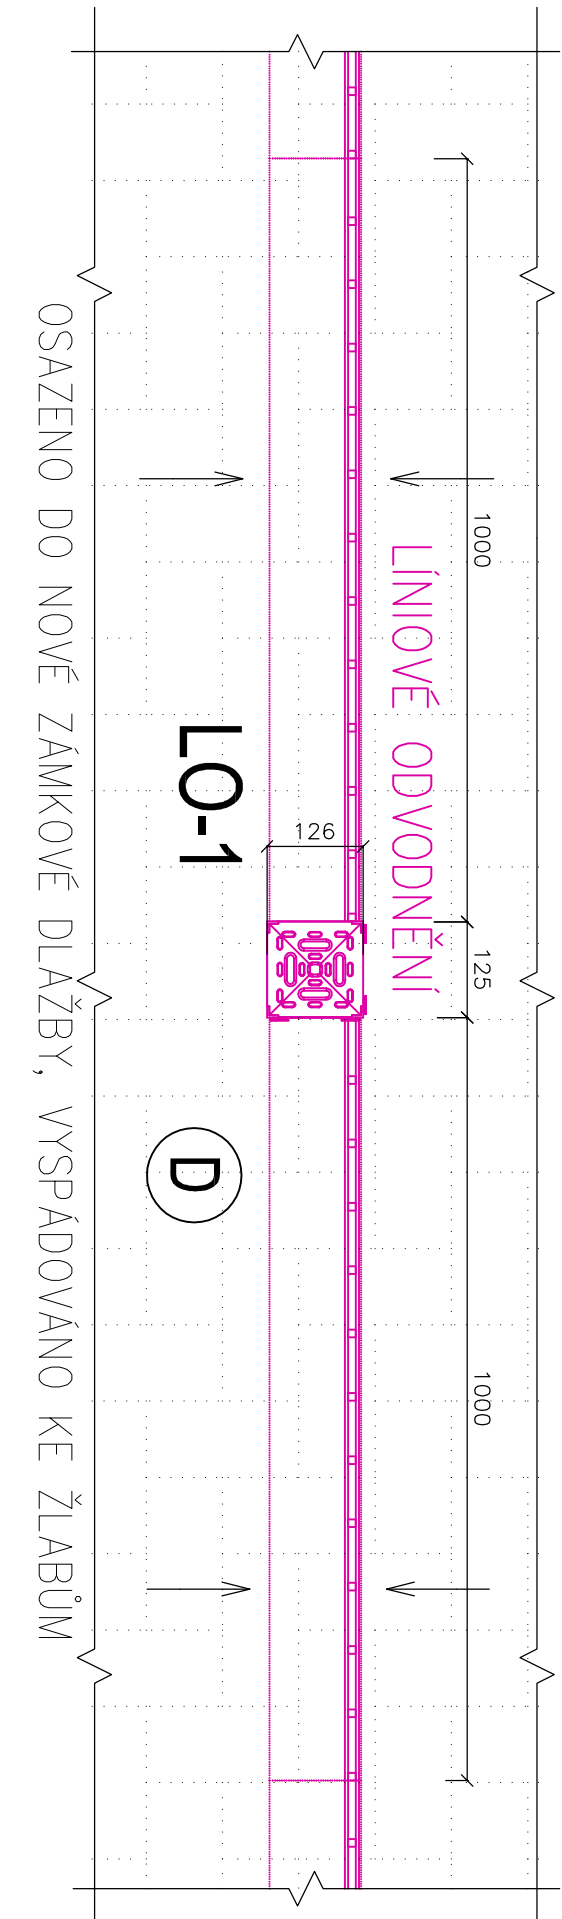
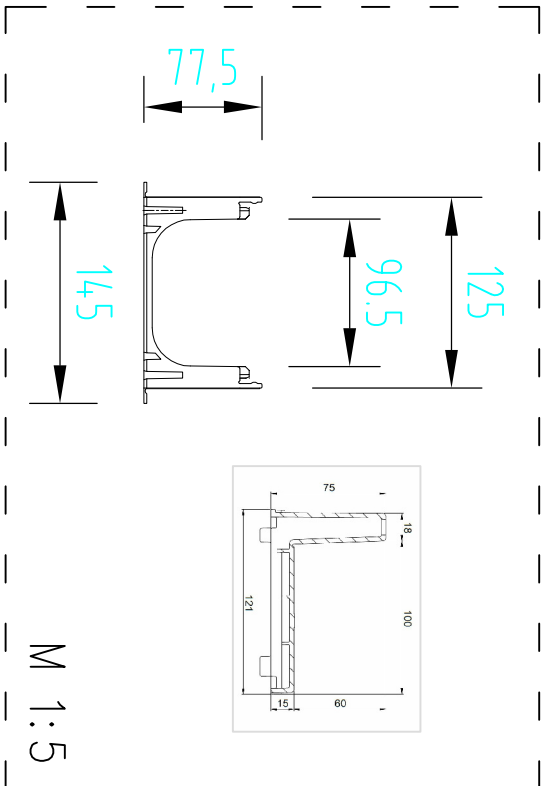
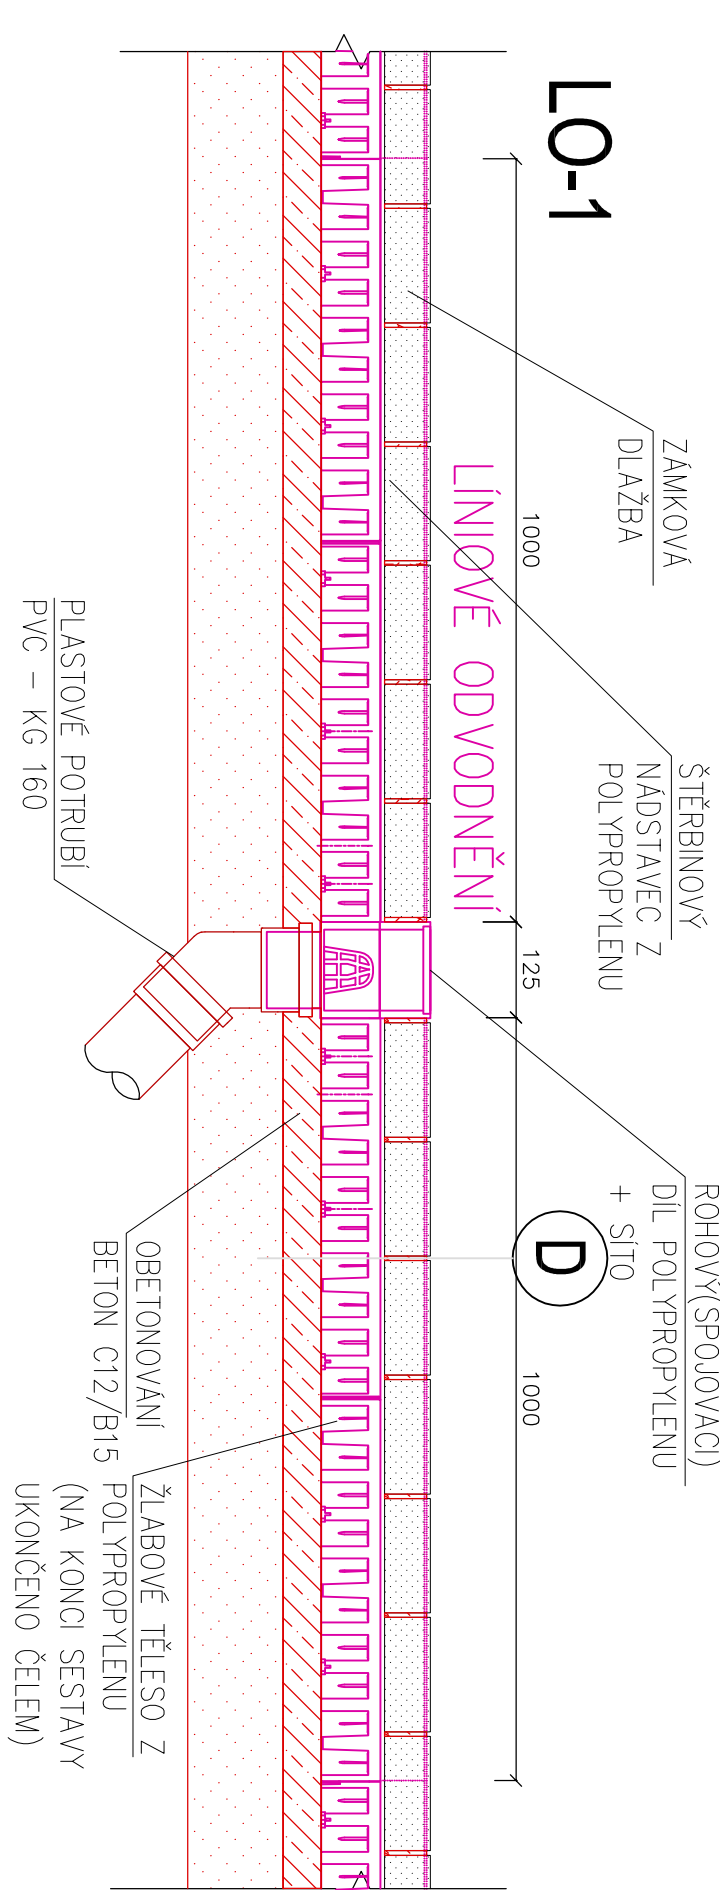
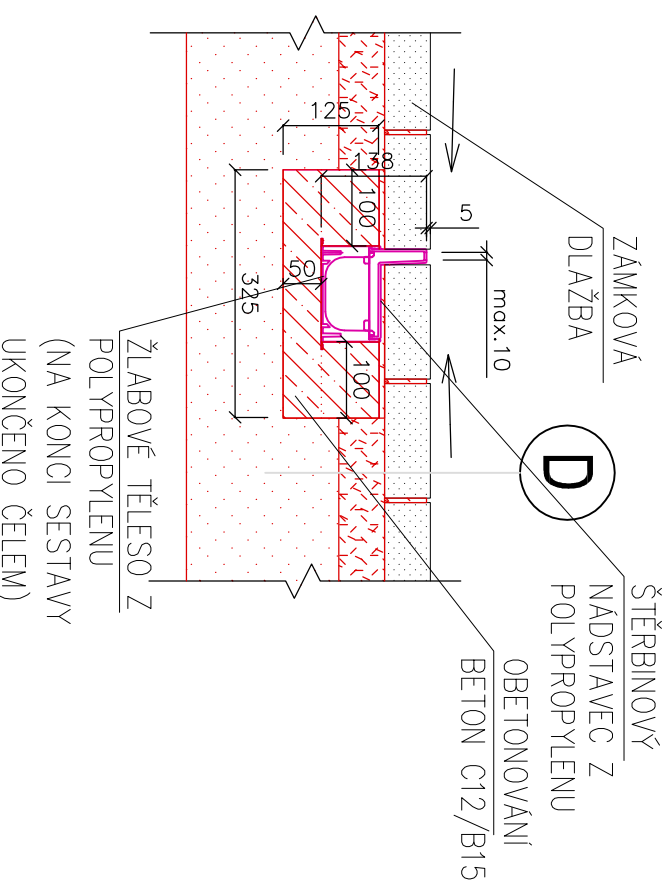
- SAMOTNÁ SESTAVA SE SKLÁDÁ Z 1m ŽLABOVÉHO TĚLESA A 2x0,5m ŠTERBINOVÉHO NÁSTAVCE
- TATO SESTAVA JE MOŽNÉ SKLADAT ZA SEBE DLE LIBOVOLNÉ POTŘEBNÉ DÉLKY
- NEBO DO KŘIŽE/ROHU POMOCÍ ROHOVÉHO DÍLU
- NA KONCI SESTAVY UKONČENO ČELEM (MOŽNOST OSAZENÍ ČELA S ODVODEM DEŠŤOVÉ VODY)
- MOŽNOST KRÁČENÍ ŽLABKU
- MATERIÁL >> POLYPROPYLEN (VHODNÉ K BAZÉNŮM)
- ODVOD VODY ZE ŽLABKU – ROHOVÝ DÍL, ČELNÍ DÍL S ODTOKEM NEBO 8x PŘEDTIVAROVANÝ ODTOK VE DNĚ ŽLABKU(VYRAZITELNÉ)
- ODVOD VŽDY OPATŘEN PLASTOVÝM SÍTKEM
- OBEŤONOVÁNÍ SPODNIHO ŽLABOVÉHO DÍLU

- D** SKLADBA D – DLAŽDĚNÁ PLOCHA
 - ZÁMKOVÁ DLAŽBA 60mm
 - LOŽE ŠTERKODŘ 40mm
 - PODKLAD ŠTERKODŘ 200mm
 - (8/16mm, 11/22mm, 16/32mm)
 - GEOTEXTILIE 300g/m2
 - ZEMNÍ PLÁŇ
