| AKCE B1801 Výměna střešní krytiny ZŠ č.p. 1589, ul. PKH v Litvínově | | | DATUM | 05/2018 |
| SWAZEK | D.1.1 ARCHITEKTONICKO - STAVEBNÍ ŘEŠENÍ | | | |
| DETAIL NÁVAZNOSTI NA SVISLOU ZATEPLENOU STĚNU | | | MĚŘÍTKO | 1:5 |

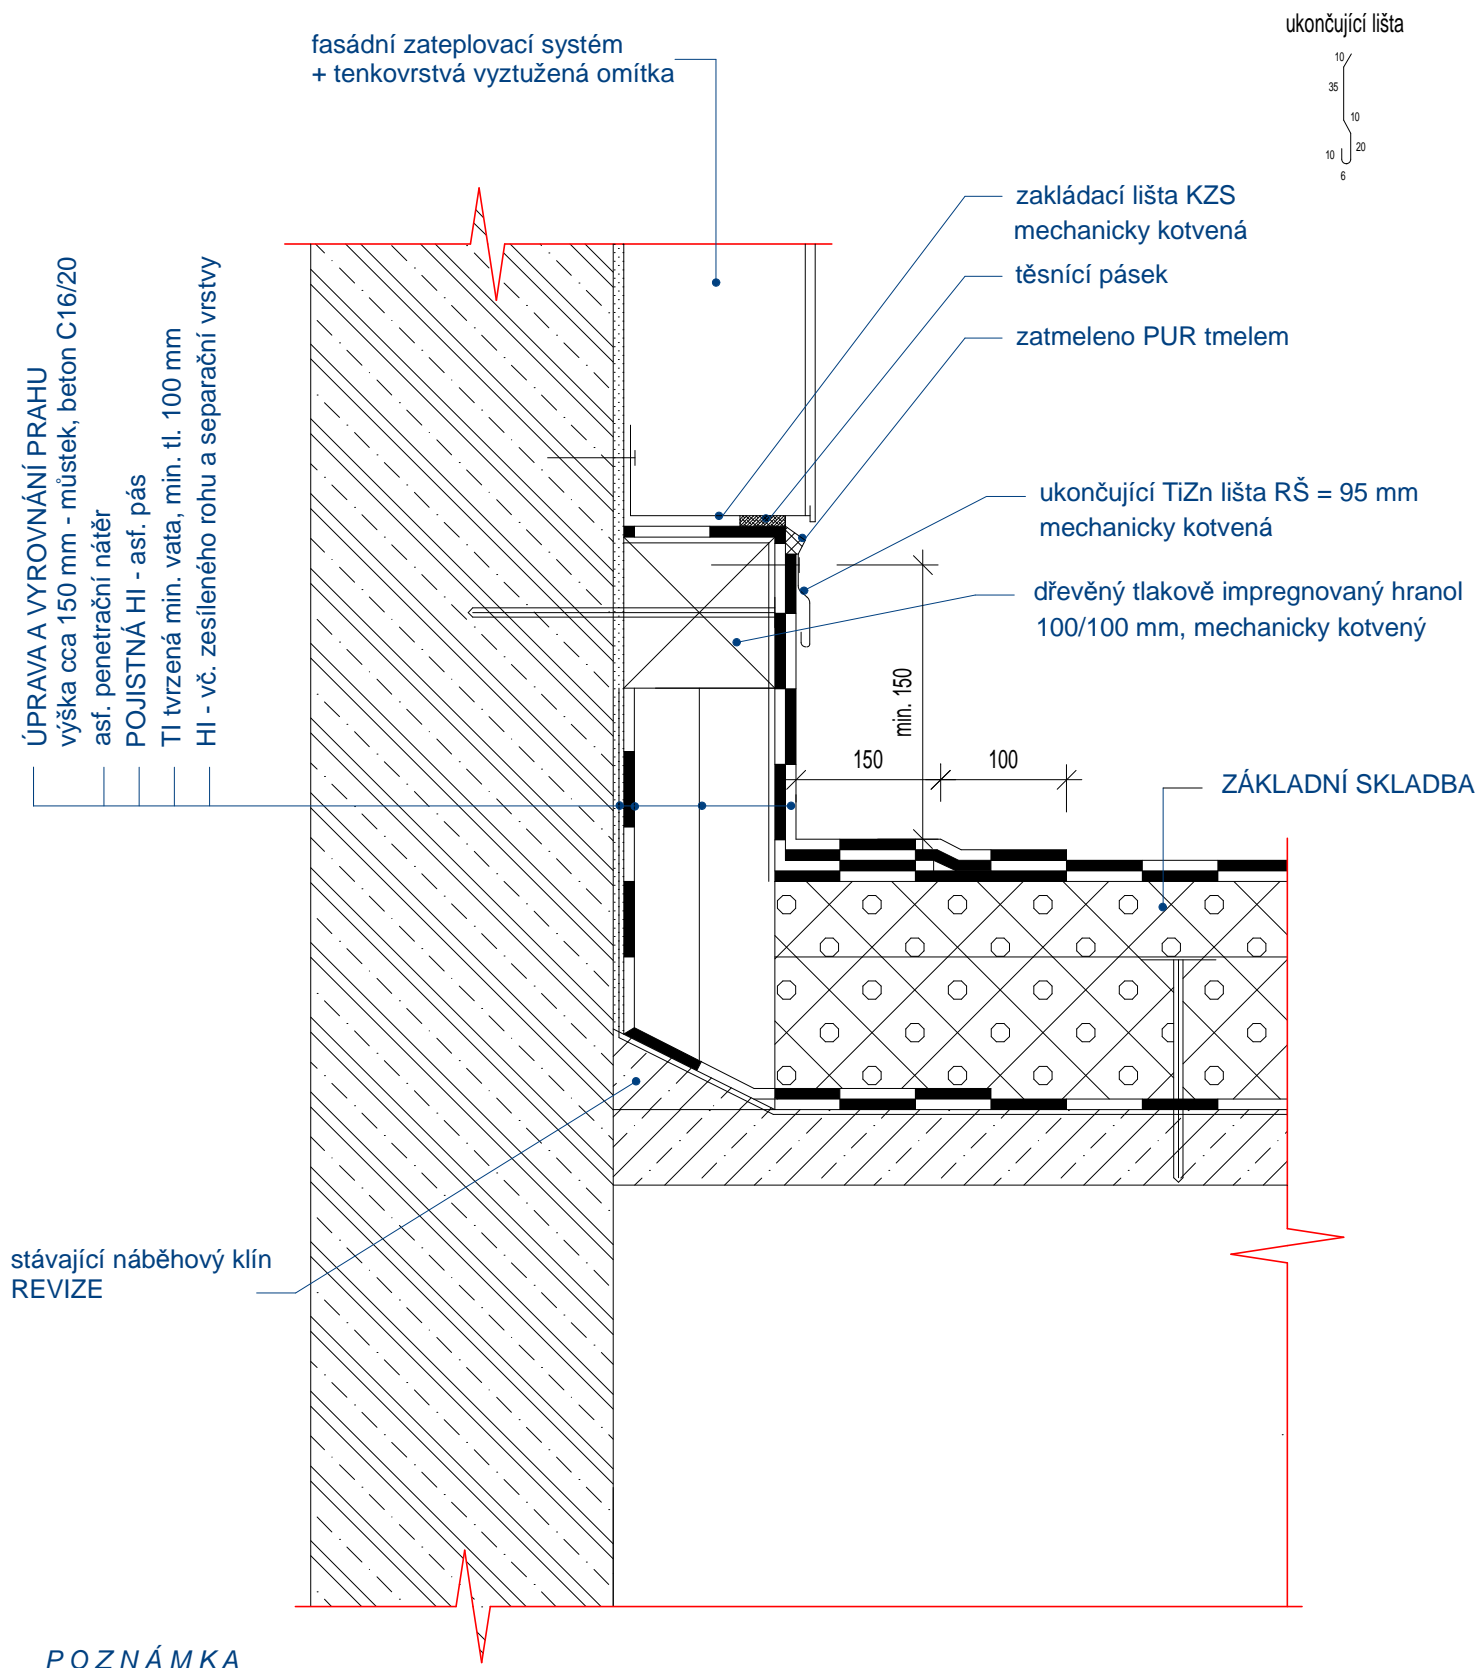
| | | | Č. PŘÍLOHY | D.1.1-09 |

Původní hydroizolace v místě vytažení bude celoplošně stržena a svislá konstrukce bude dle potřeby vyspravena a vyrovnána cementovým potěrem.
