S4A, s.r.o., www.s4a.cz, info@s4a.cz	
KRAJ:	Severočeský	MĚSTO:	Litvínov		
NÁZEV: Revitalizace území Tylova ulice					
DATUM:	7/2018	STUPEŇ PD:	DPS	MĚŘÍTKO: 1:350	ČÍSLO PŘÍLOHY:
ČÁST:					2
PŘÍLOHA: Situační výkres

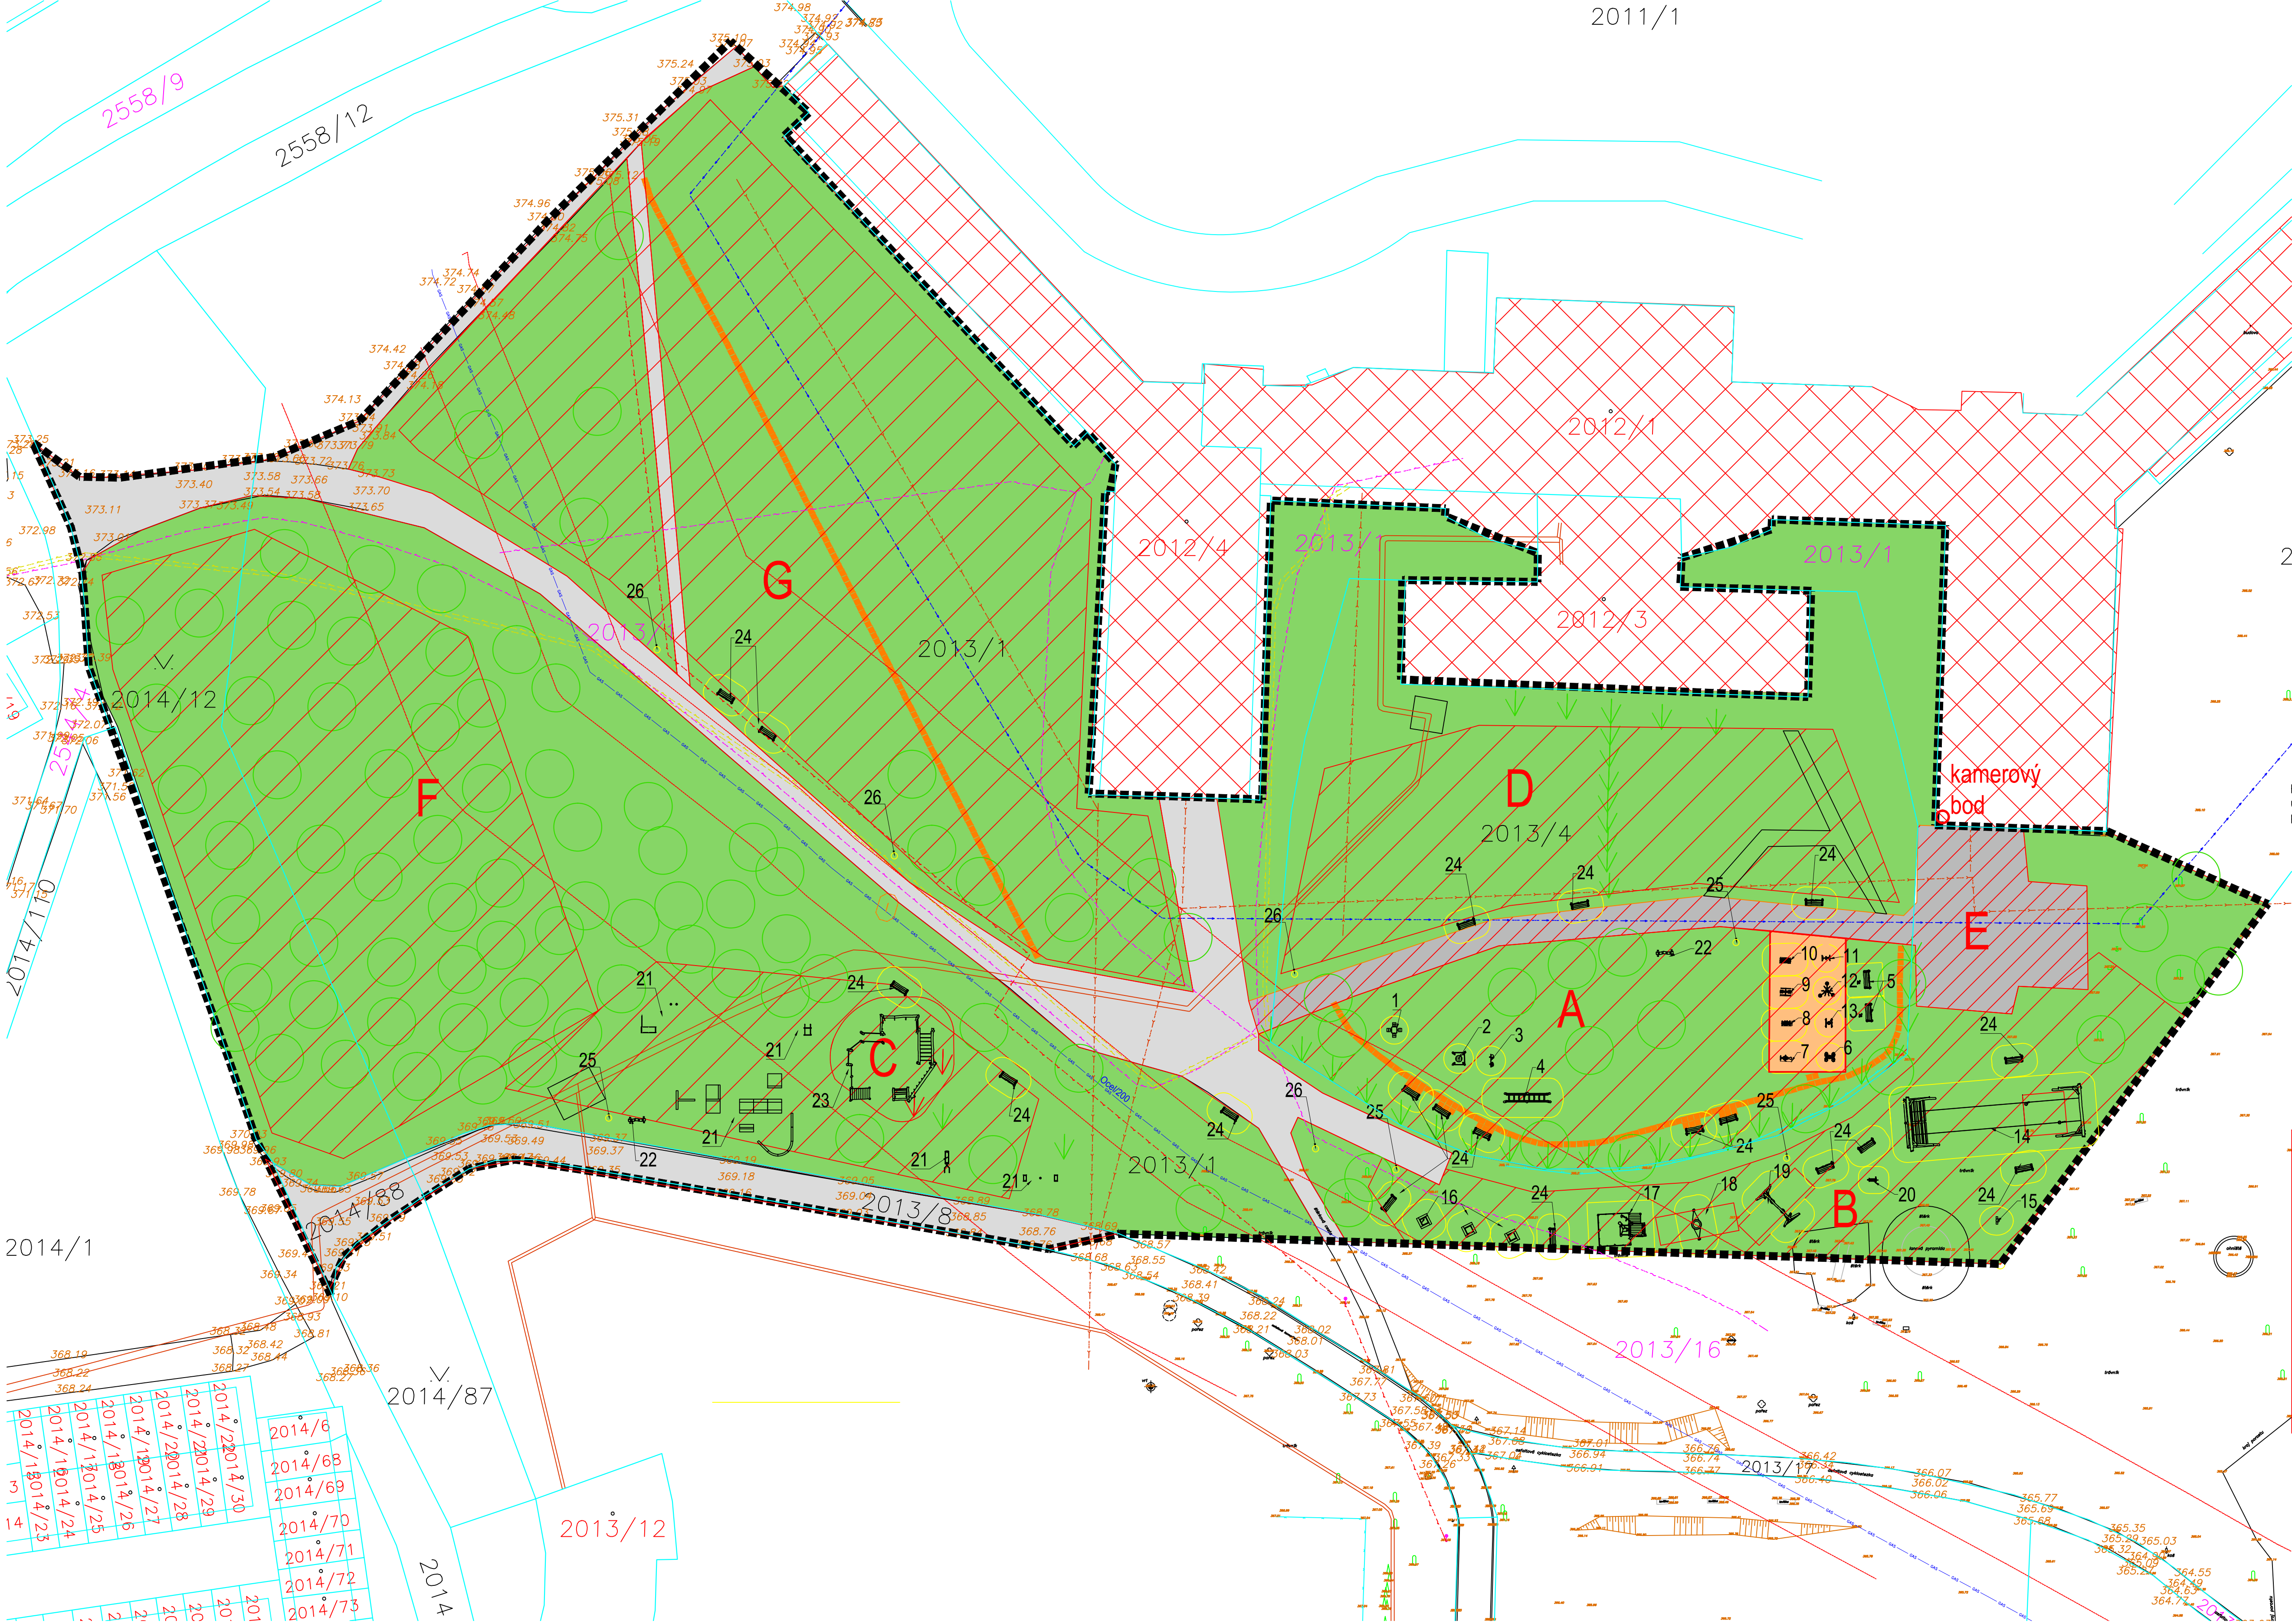
Rozmístění herních prvků je orientační. O přesném umístění herních prvků bude rozhodnuto až se zjistí přesné umístění sítí v daném území

- A Plocha pro dospělé
- B Plocha pro děti
- C Plocha určená pro workout
- D Plocha travnatá
- E Plocha z bet. panelů
- F Plocha s náletovými dřevinami
- G Plocha travnatá s pěšinou
